| COMUNE DI BERGAMO | | INVENTARIO DEI BENI CULTURALI E AMBIENTALI | | MONUMENTI | |
| DENOMINAZIONE <b>Edificio residenziale</b> | | EPOCA <b>sec. XIX</b> | | 1. VALORE ARCHITETTONICO<br>a) pessimo b) cattivo c) mediocre<br>di buono d) ottimo | |
| LOCALITÀ <b>S. Caterina</b> - VIA <b>A. da Rosciate</b> | | N. CIV. <b>7</b> | | 2. NECESSITÀ DI RESTAURO<br>a) impossibile b) restauro integrale<br>c) restauro interno o esterno<br>d) restauri parziali e) ottime condizioni | |
| CATASTO <b>Boccaleone f.25; mp. 1519 a</b> | | USO ATTUALE <b>abitazione</b> | | NUMERO SCHEDA<br><b>0150250</b> | |

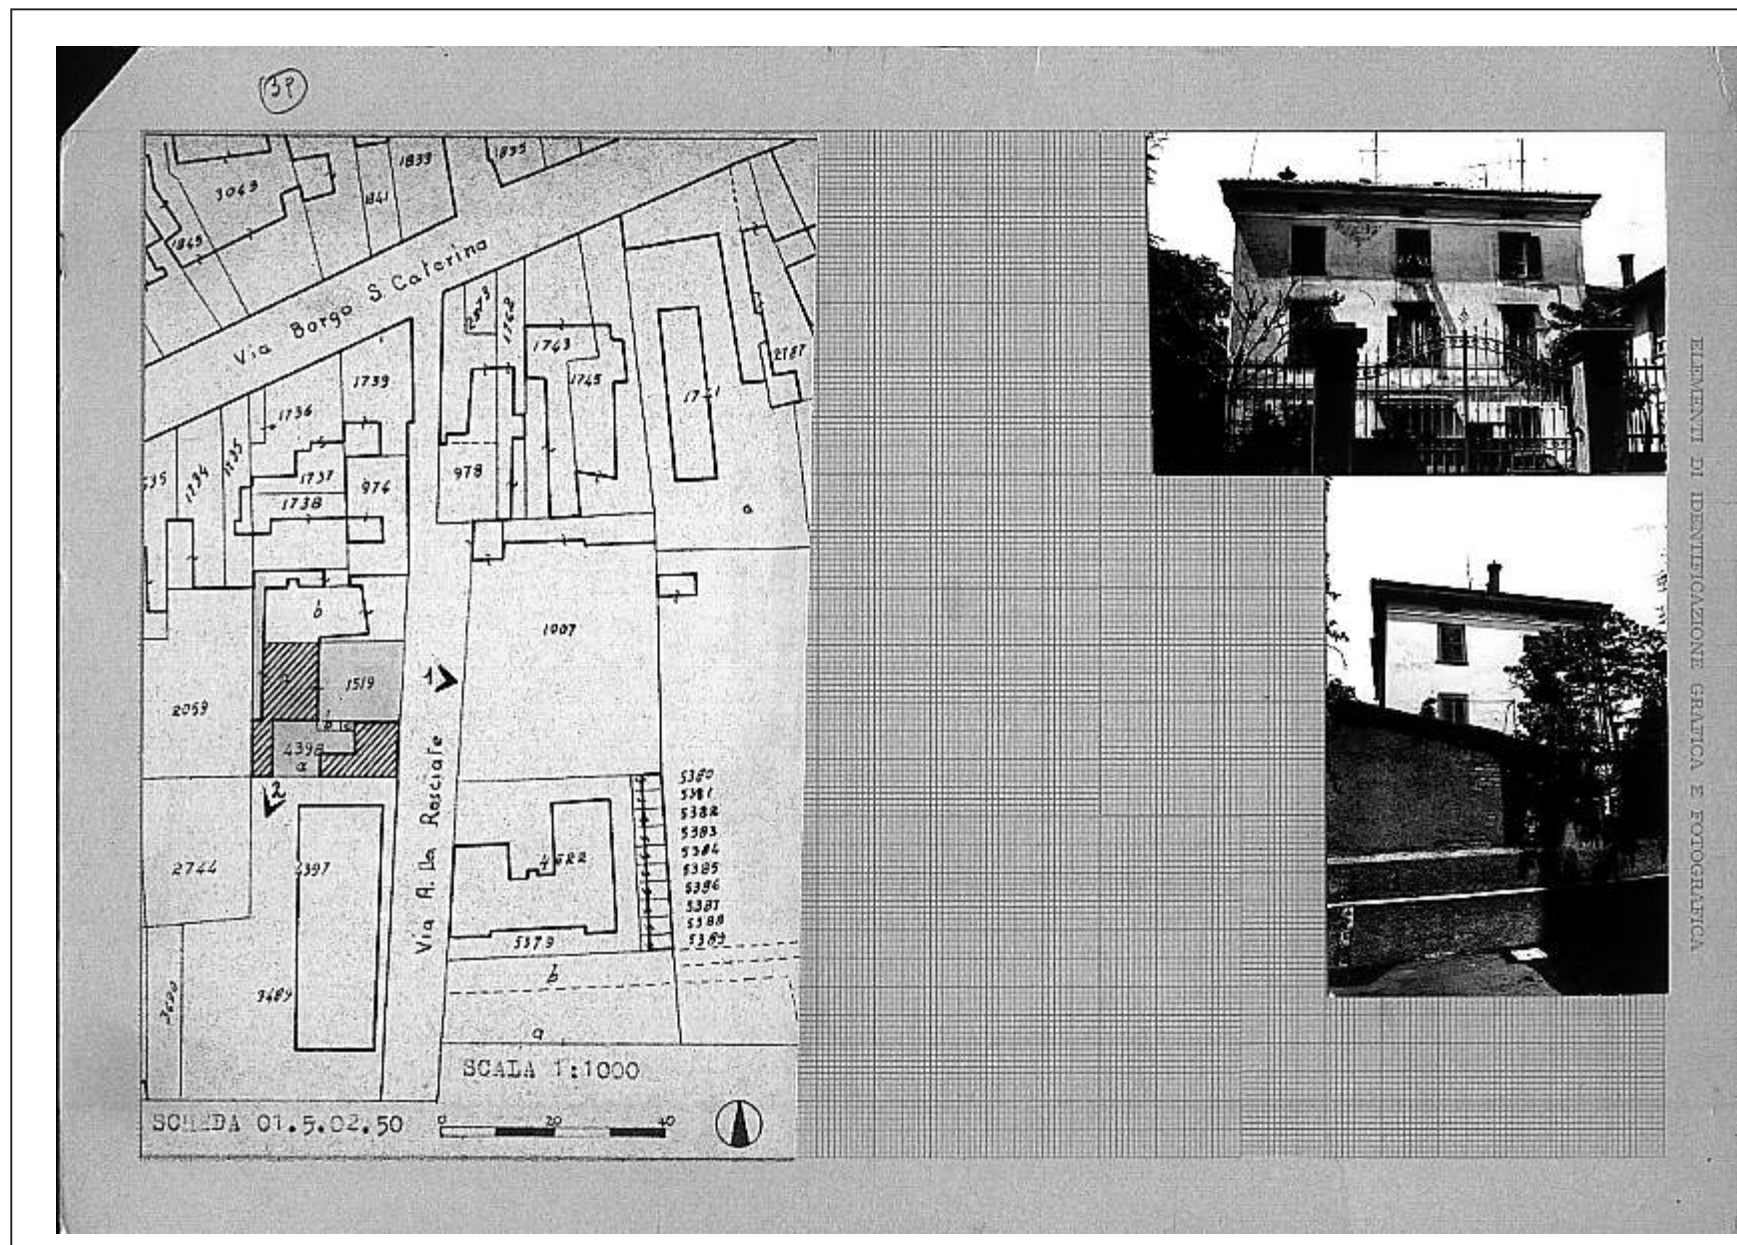
| COMUNE DI BERGAMO | | INVENTARIO DEI BENI CULTURALI E AMBIENTALI | | MONUMENTI | |
|---|--|---|--|---|--|
| DATI CRONOLOGICI<br><b>Costruito nel XIX secolo.</b> | | DATI TIPOLOGICI<br><b>Edificio isolato a pianta rettangolare.</b> | | STRUTTURE E MATERIALI<br><b>Struttura muraria mista in pietra e mattoni, intonacata.</b> | |
| <b>Aggiunte di corpi di fabbrica (garage) sul lato sud-est del mappale.</b> | | <b>Altezza di tre piani più sottotetto.</b> | | <b>Solai in legno.</b> | |
| <b>Rifacimento della porta d'ingresso.</b> | | <b>Copertura a padiglione.</b> | | <b>Tetto con orditura in legno e manto in marsigliesi.</b> | |
| | | <b>Corpi di fabbrica a sud est: altezza di un piano con copertura piano.</b> | | <b>Contorni delle aperture in pietra artificiale.</b> | |
| PROPRIETARIO ATTUALE | | CARATTERISTICHE PARTICOLARI E CONTESTO<br><b>Balcone al I piano sul lato sud</b> | | PROPOSTE DI RESTAURO | |
| | | <b>tettoia in ferro e vetro sopra la porta d'ingresso.</b> | | | |
| | | <b>Recinzione in ferro e cemento, con pilastri in arenaria, sul fronte stradale.</b> | | OSSERVAZIONI | |
| BIBLIOGRAFIA | | <b>Fasce orizzontali all'altezza del I piano e del sottotetto.</b> | | | |
