COMUNE DI BERGAMO		INVENTARIO DEI BENI CULTURALI E AMBIENTALI		MONUMENTI	
DENOMINAZIONE Edificio residenziale		EPOCA sec. XX		1 - VALORE ARCHITETTONICO a) pessimo b) cattivo c) mediocre d) buono e) ottimo	
LOCALITÀ S. Caterina VIA A. da Rosciate		N. CIV. 13		2 - NECESSITÀ DI RESTAURO a) impossibile b) restauro integrale c) restauro interno o esterno d) restauri parziali e) ottime condizioni	
CATASTO Boccaleone f.25; mp. 2060		USO ATTUALE abitazione (portineria industria Casse- ra)		NUMERO SCHEDA 01502/5/2	
PROPRIETÀ privata		STRUTTURE VERTICALI <input type="checkbox"/>		STRUTTURE ORIZZONTALI <input type="checkbox"/>	
PROTEZIONE ESISTENTE P.R.G. n.a. art. 11		COBERTURE <input type="checkbox"/>		UMIDITÀ <input type="checkbox"/>	
PROTEZIONE PROPOSTA		piano tetto		GRADO	
		resto dell'edificio		a b c d e	
		spazi liberi		1 2 3 4 5 6	
		DEGRADAZIONE DI MANO		5 6	
DATI CRONOLOGICI		DATI TIPOLOGICI		STRUTTURE E MATERIALI

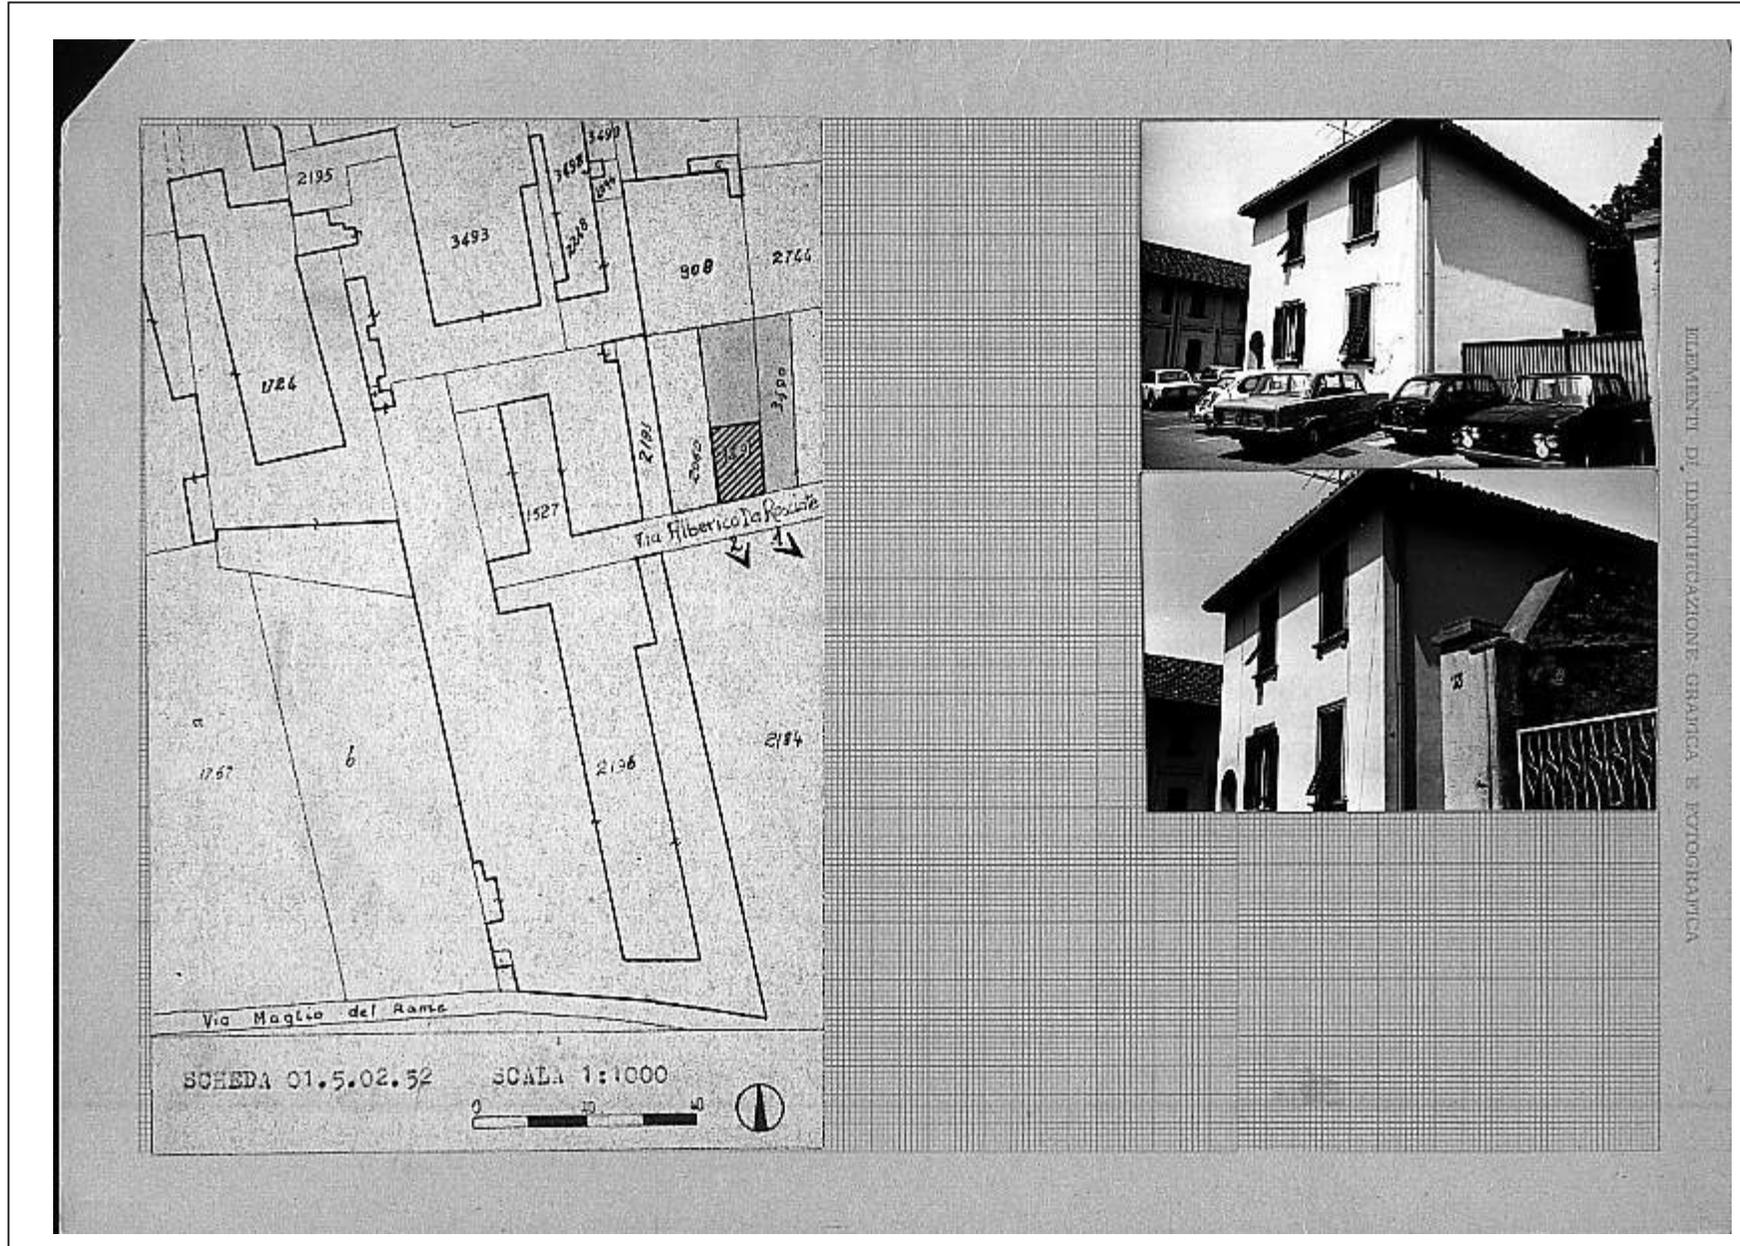
Costruito all'inizio del XX secolo.		Edificio isolato a pianta quadrangolare.		Struttura muraria mista, in pietra e mattoni, intonacata.	
L'edificio è ciò che rimane di un più vasto complesso edilizio dopo una serie di demolizioni.		Altezza di due piani.		Solai in legno.	
Rifacimenti recenti dell'intonaco esterno.		Copertura a padiglione.		Tetto con orditura in legno e manto in coppi.	
PROPRIETARIO ATTUALE		CARATTERISTICHE PARTICOLARI E CONTESTO		PROPOSTE DI RESTAURO	
		A est rimane parte di un antico muro di cinta, in pietrame e cotto, intonacato, con coronamento in coppi.			
BIBLIOGRAFIA		A nord dell'edificio area verde con piante d'alto fusto di pertinenza dell'edificio alla scheda n. 01.5.02.40.		OSSERVAZIONI	
DOCUMENTI ANNESSI		negli attività artigianaE. vicino, insegna sec.		REDATTA DA M. Torriani -febbraio 1973	
NEG. 31.8 / 29.19				REVISIONATA DA V. Sculla MARZO 1973	
				VISTA DA
