| 1 | | | | | | | | | 2 | | | | | | | | | 3 | | | | | | | | | | | | | | | | | | | | | | | | | | | | | | | | | | | | | | | | | | | | |
|---|--|--|--|--|--|--|--|--|---|--|--|--|--|--|--|--|--|---|--|--|--|--|--|--|--|--|---|--|--|--|--|--|--|--|--|---|--|--|--|--|--|--|--|--|---|--|--|--|--|--|--|--|--|---|--|--|--|--|--|--|--|--|
| <b>COMUNE DI BERGAMO</b> | | | | | | | | | | | | | | | | | | <b>INVENTARIO DEI BENI CULTURALI E AMBIENTALI</b> | | | | | | | | | | | | | | | | | | <b>MONUMENTI</b> | | | | | | | | | | | | | | | | | | | | | | | | | | |
| DENOMINAZIONE Edificio residenziale Casa Gregis | | | | | | | | | | | | | | | | | | EPOCA inizio sec. XX | | | | | | | | | 1 - VALORE ARCHITETTONICO | | | | | | | | | NUMERO SCHEDA | | | | | | | | | | | | | | | | | | | | | | | | | | |
| LOCALITA S.Tomaso | | | | | | | | | | | | | | | | | | -VIA Piazza Oberdan | | | | | | | | | N. CIV. 4-6A | | | | | | | | | a) pessimo b) cattivo c) mediocre<br>d) buono e) ottimo | | | | | | | | | 0 1 5 0 3 0 1 | | | | | | | | | | | | | | | | | |

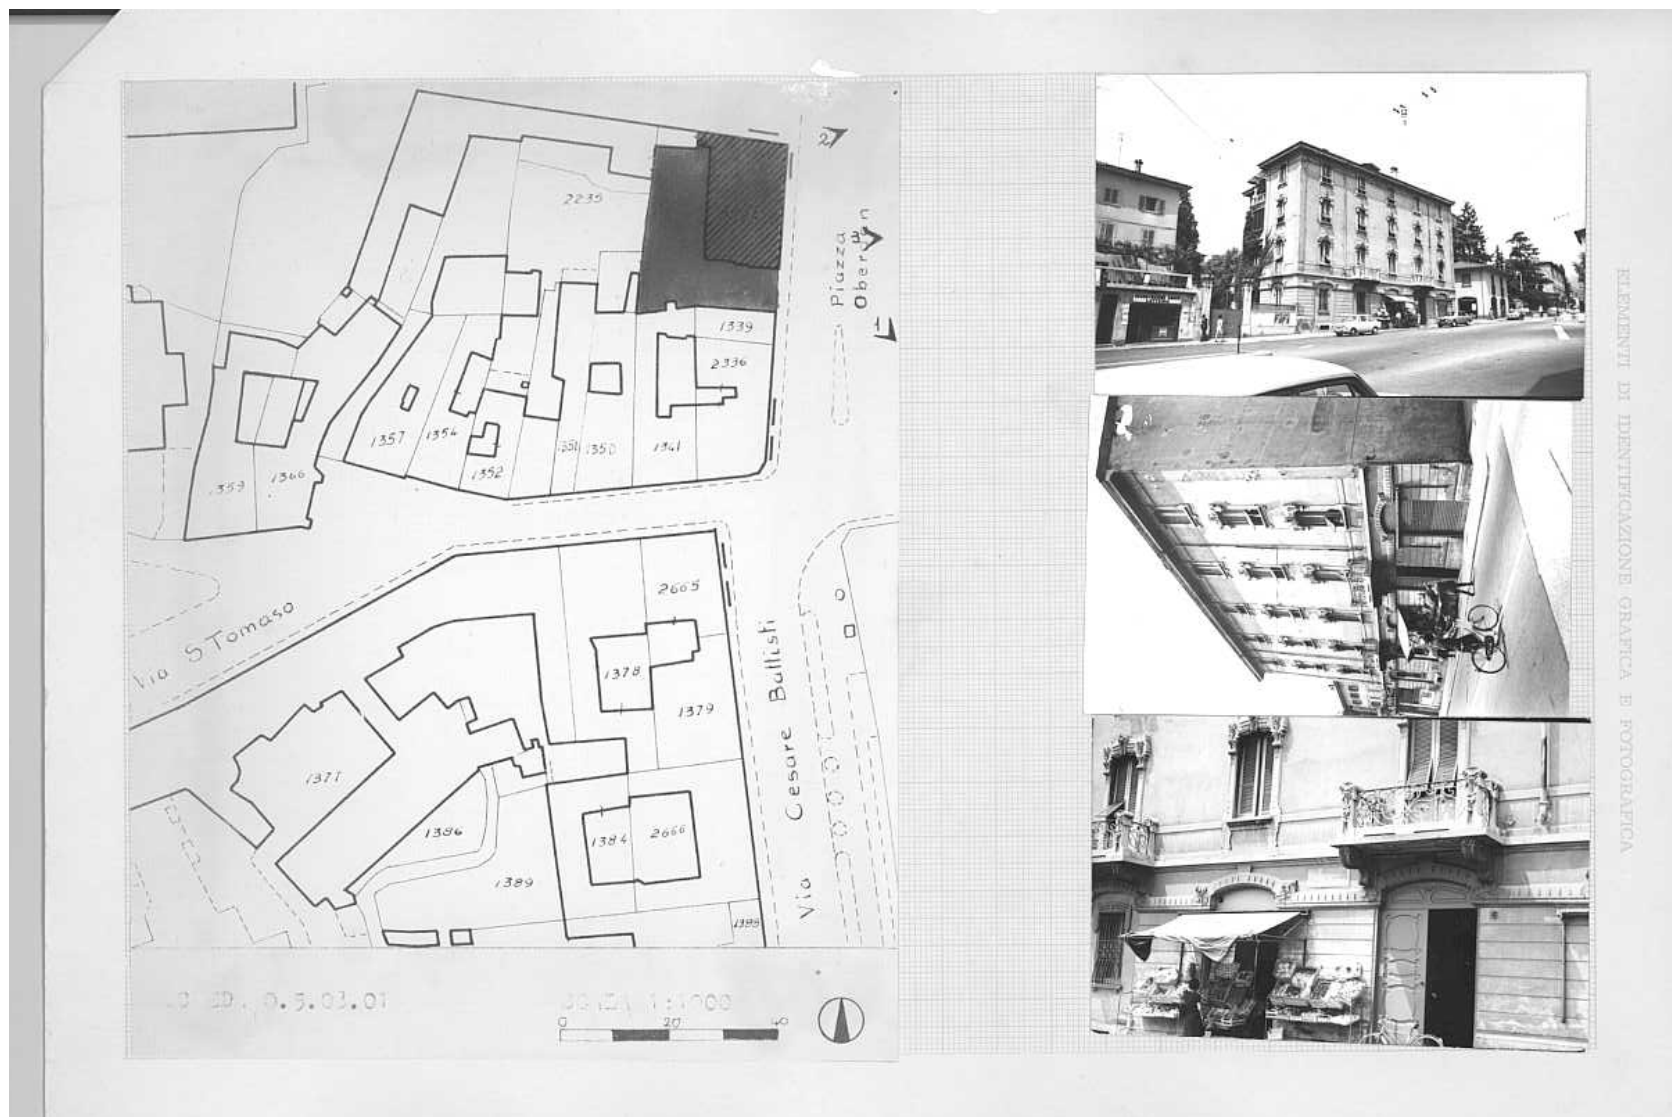
| 1 | | | | | | | | | 2 | | | | | | | | | 3 | | | | | | | | | | | | | | | | | | | | | | | | | | | | | | | | | | | | | | | | | | | | |
|---|--|--|--|--|--|--|--|--|---|--|--|--|--|--|--|--|--|---|--|--|--|--|--|--|--|--|---|--|--|--|--|--|--|--|--|---|--|--|--|--|--|--|--|--|---|--|--|--|--|--|--|--|--|---|--|--|--|--|--|--|--|--|
| Edificio costruito nel 1907 (impresa- | | | | | | | | | | | | | | | | | | Edificio isolato a filo di strada | | | | | | | | | Struttura muraria in mattoni,intonaca- | | | | | | | | | | | | | | | | | | | | | | | | | | | | | | | | | | | |
| Finestre al piano terra in parte tra- | | | | | | | | | | | | | | | | | | Altezza di quattro piani verso | | | | | | | | | Solai in legno. | | | | | | | | | | | | | | | | | | | | | | | | | | | | | | | | | | | |
| Aggiunta di una tettoia in ondolux | | | | | | | | | | | | | | | | | | Sistemazione a terrazza verso lo | | | | | | | | | in coppi. | | | | | | | | | | | | | | | | | | | | | | | | | | | | | | | | | | | |
| | | | | | | | | | | | | | | | | | | Facciata di evidente carattere li- | | | | | | | | | | | | | | | | | | | | | | | | | | | | | | | | | | | | | | | | | | | | |
| | | | | | | | | | | | | | | | | | | berty:fascia in cemento mistilinea | | | | | | | | | | | | | | | | | | | | | | | | | | | | | | | | | | | | | | | | | | | | |
| | | | | | | | | | | | | | | | | | | a piano terra,buoni ferri battuti | | | | | | | | | | | | | | | | | | | | | | | | | | | | | | | | | | | | | | | | | | | | |
| | | | | | | | | | | | | | | | | | | dei balconi,testine femminili Ju- | | | | | | | | | | | | | | | | | | | | | | | | | | | | | | | | | | | | | | | | | | | | |
| | | | | | | | | | | | | | | | | | | gendstil a motivi floreali. Nella | | | | | | | | | | | | | | | | | | | | | | | | | | | | | | | | | | | | | | | | | | | | |
| BIBLIOGRAFIA | | | | | | | | | | | | | | | | | | sottogronda traccia della fascia | | | | | | | | | OSSERVAZIONI | | | | | | | | | | | | | | | | | | | | | | | | | | | | | | | | | | | |
| | | | | | | | | | | | | | | | | | | affrescata. Unitario appartamento | | | | | | | | | Il lato minore a nord è in linea con | | | | | | | | | | | | | | | | | | | | | | | | | | | | | | | | | | | |
