1 2 3 4 5 6 7 8 9									1 2 3 4 5 6 7 8 9									1 2 3 4 5 6 7 8 9																	
COMUNE DI BERGAMO																		INVENTARIO DEI BENI CULTURALI E AMBIENTALI									MONUMENTI								
DENOMINAZIONE Edificio residenziale																		EPOCA sec. XVII ?-XX									1 - VALORE ARCHITETTONICO								
LOCALITÀ S.Tomaso VIA S.Tomaso,Piazza Oberdan																		N. CIV. 100-100B									a) pessimo b) cattivo c) mediocre d) buono e) ottimo								
CATASTO Bergamo f.6; mp. 2336-1339																		1-3A									2 - NECESSITÀ DI RESTAURO								
PROPRIETÀ Privata																		USO ATTUALE negozi,abitazione									a) impossibile b) restauro integrale c) restauro interno o esterno d) restauri parziali e) ottime condizioni								
STRUTTURE VERTICALI						STRUTTURE ORIZZONTALI						COPERTURE						UMIDITÀ						a b c d e											
PROTEZIONE ESISTENTE P.R.G. n.a. art.11																		piano terreno									1 2

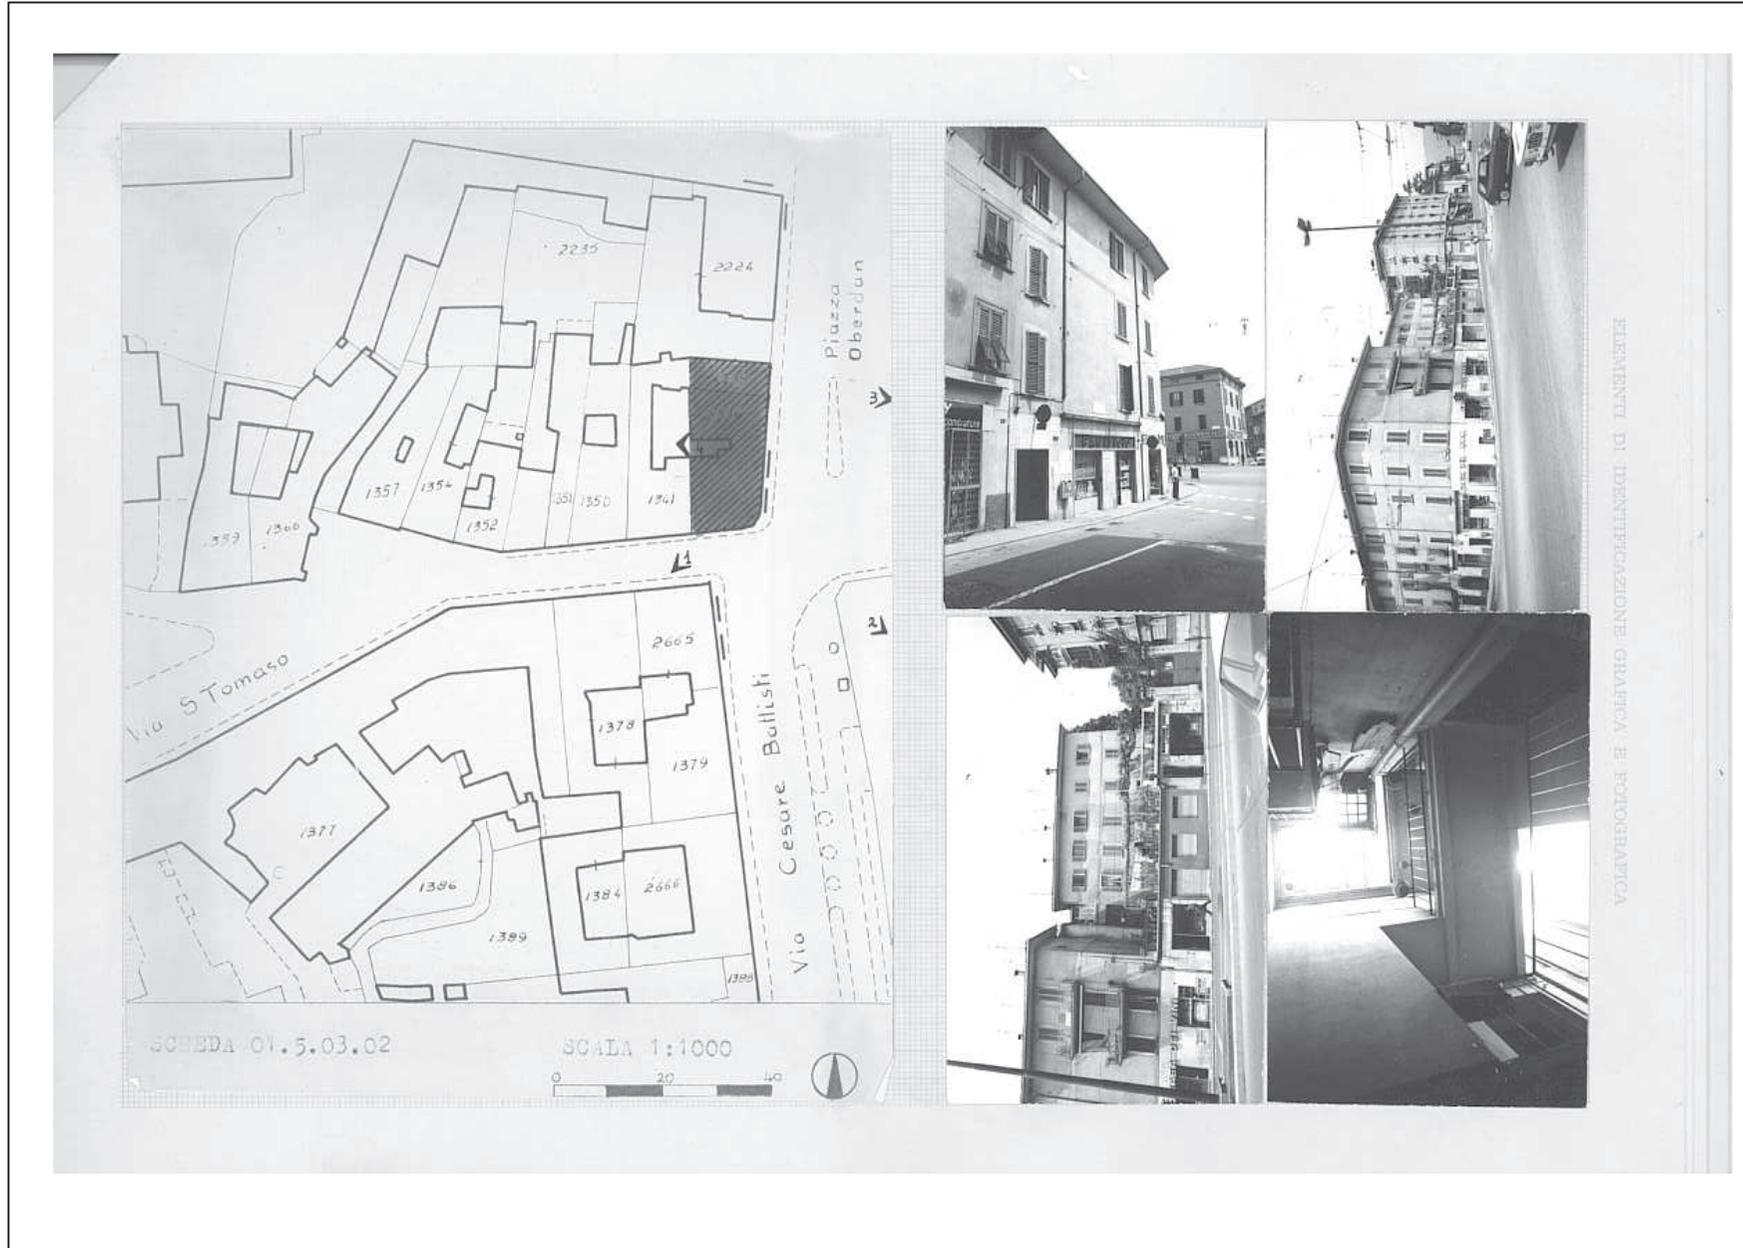
PROTEZIONE PROPOSTA																		resto dell'edificio									1 2								
																		spazi liberi									1 2								
																		DESTINAZIONE DI PIANO																	
DATI CRONOLOGICI																		DATI TIPOLOGICI									STRUTTURE E MATERIALI								
Medificio è probabilmente la ristrutturazione di questo secolo di una precedente costruzione probabilmente settecentesca, come rivelano i due archi su colonna sul lato sud del cortile.																		Due corpi di fabbrica staccati, di cui uno d'angolo e l'altro arretrato rispetto a piazza Oberdan collegati su strada da un corpo di fabbrica recente a un piano con copertura a terrazza. Cortiletto a pozzo con passaggi di disimpegno sul lato est. Copertura a padiglione. Altezza di quattro piani.									Struttura muraria in mattoni, intonacata. Rivestimento al piano terra in lastre di travertino. Solai in legno. Vasto ambiente a botte a piano terra. Tetto con orditura in legno e manto in coppi. Contorni delle aperture in arenaria.

PROPRIETARIO ATTUALE																		CARATTERISTICHE PARTICOLARI E CONTESTO									PROPOSTE DI RESTAURO								
																		Androne laterale su via S.Tomaso con volta a botte (ultimo tratto a crociera, probabilmente avanzo di un precedente porticato). L'edificio si colloca all'imbocco del borgo, di cui non rispetta la tipologia e l'ambiente.									Ristrutturazione del piano terra.								
BIBLIOGRAFIA																											OSSERVAZIONI								
DOCUMENTI ANNESSI																		negoz. attività artigianali, vetrine, insegne, ecc.																	
NEG. 50.10a / 50.11a / 50.13a / 50.25a																		Rivestimento al piano terra in contrasto con l'ambiente.									REDATTA DA M.Torriani -marzo 1973 REVISIONATA DA V.Zanella aprile 1973 VISTA DA								
1 2 3 4 5 6 7 8 9									1 2 3 4 5 6 7 8 9									1 2 3 4 5 6 7 8 9
