1 2 3 4 5 6 7 8 9									1 2 3 4 5 6 7 8 9									1 2 3 4 5 6 7 8 9																	
COMUNE DI BERGAMO																		INVENTARIO DEI BENI CULTURALI E AMBIENTALI									MONUMENTI								
DENOMINAZIONE Edificio residenziale																		EPOCA sec. XVII -XIX									1 - VALORE ARCHITETTONICO								
LOCALITÀ S.Tomaso VIA S.Tomaso																		N. CIV. 92B...96A									a) pessimo b) cattivo c) mediocre d) buono e) ottimo								
CATASTO Bergamo f.6; map.1351-1350																											2 - NECESSITÀ DI RESTAURO								
PROPRIETÀ privata																		USO ATTUALE negozi,abitazione									a) impossibile b) restauro integrale c) restauro interno o esterno d) restauri parziali e) ottime condizioni								
STRUTTURE VERTICALI						STRUTTURE ORIZZONTALI						COPERTURE						UMIDITÀ						NUMERO SCHEDA											
																								0 1 5 0 3 0 4											
PROTEZIONE ESISTENTE P.R.G. n.a. art.11																		piano terreno									GRADO

1 2 3 4 5 6 7 8 9									1 2 3 4 5 6 7 8 9									1 2 3 4 5 6 7 8 9																										
COMUNE DI BERGAMO																		INVENTARIO DEI BENI CULTURALI E AMBIENTALI																		MONUMENTI								
DENOMINAZIONE Edificio r

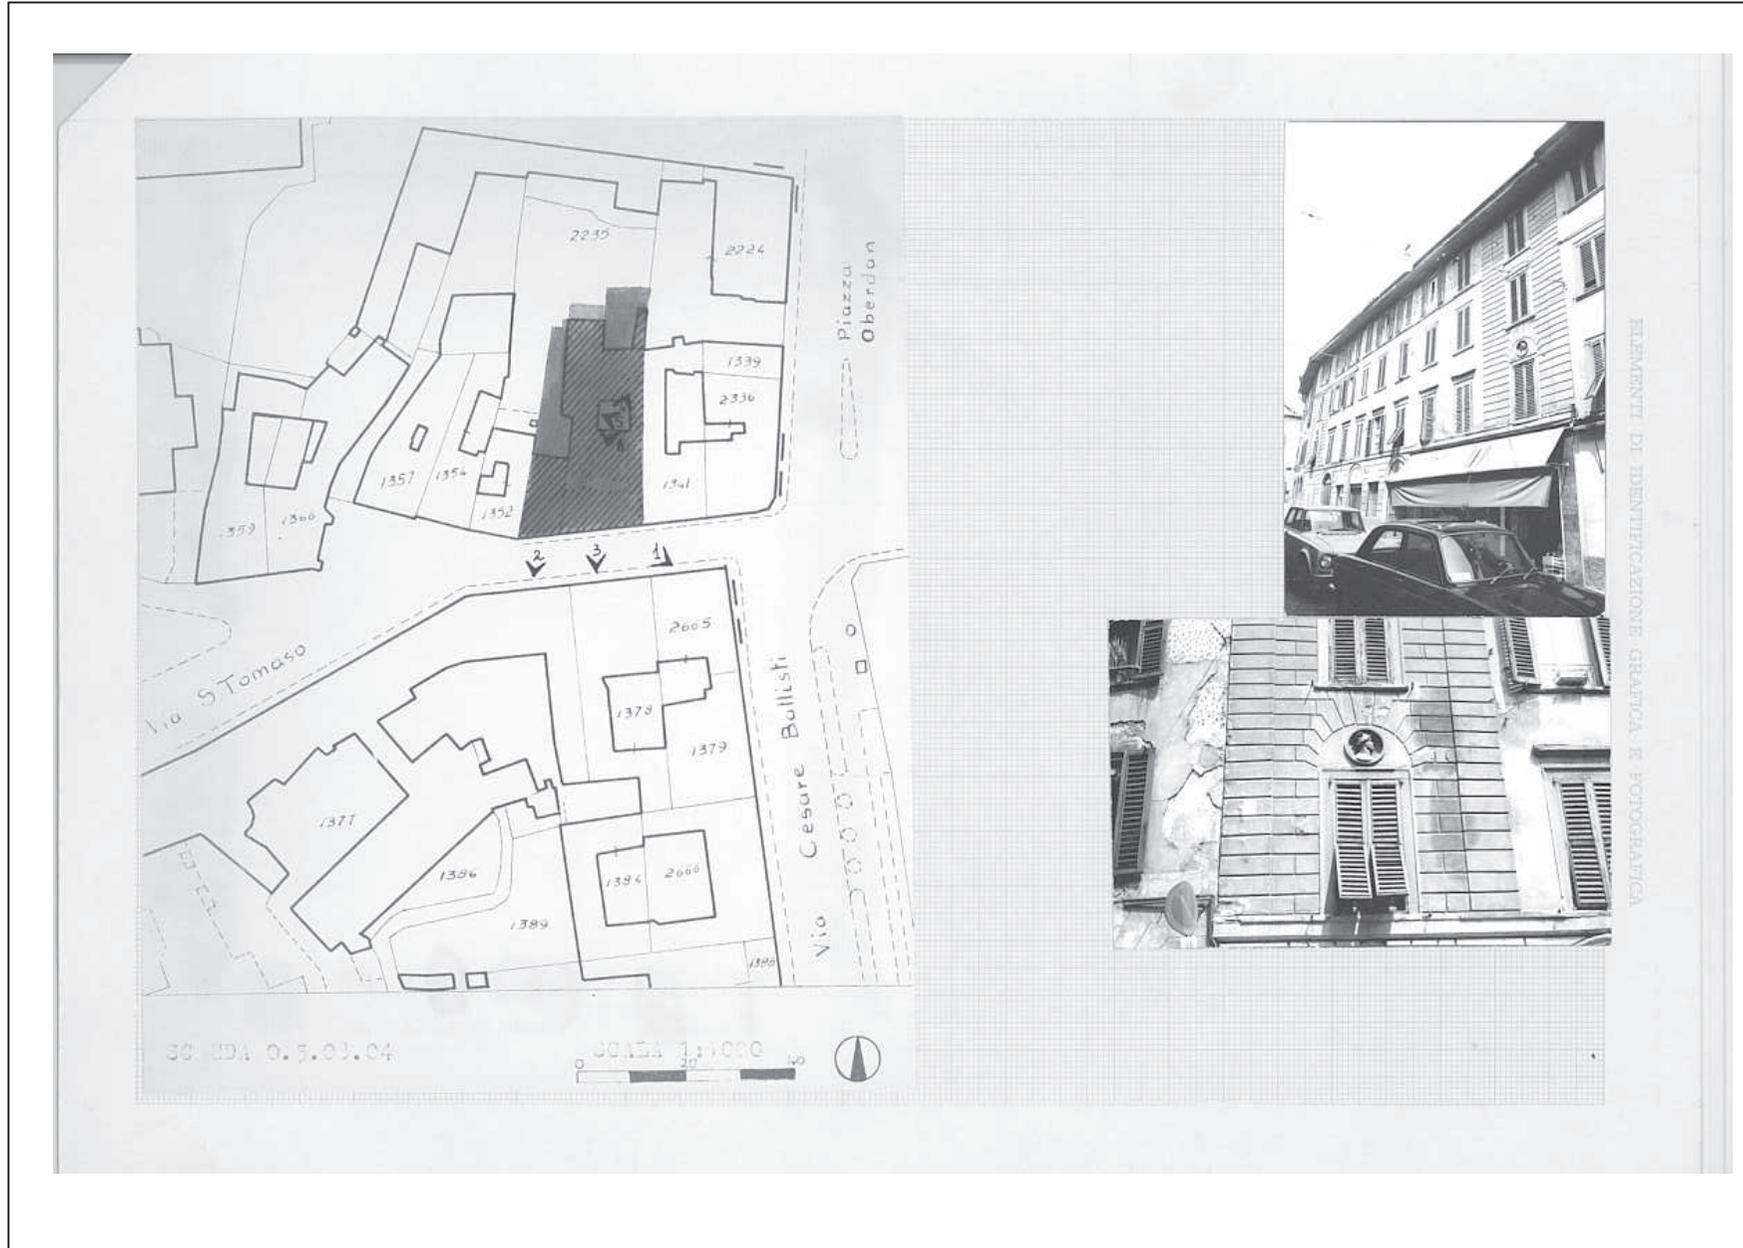
PROTEZIONE PROPOSTA																		resto dell'edificio									a b c d e								
																		spazi liberi									3								
																		DESTINAZIONE DI PIANO																	
DATI CRONOLOGICI																		DATI TIPOLOGICI									STRUTTURE E MATERIALI								
L'attuale facciata è un'aggiunta ottocentesca a un preesistente edificio di impianto rustico databile al XVII secolo.																		Edificio in cortina a pianta irregolare. Altezza di quattro piani su strada, di tre nell'interno.									Struttura muraria mista in pietra e mattoni,intonacata. Zoccolo in breccia levigata. Piano terra in bugnato d'arenaria (negozio a est con rivestimenti in marmo) finto bugnato ai lati della facciata.								
Altri interventi nel cortile (balcone in ferro).																		Copertura a due falde.									Solai in legno.								
Ristrutturazione della parte est del piano terra per apertura del negozio.																		Androne ovest con copertura piana. Androne est ricavato da un più vasto androne con copertura a botte.									Tetto con orditura in legno e manto di coppi. Contorni delle aperture in arenaria. Parapetti dei ballatoi in ferro (strutture in legno.)

PROPRIETARIO ATTUALE																		CARATTERISTICHE PARTICOLARI E CONTESTO									PROPOSTE DI RESTAURO								
arco ribassato. Fascia orizzontale all'arco di cui le due laterali ad																		Piano terra organizzato originariamente in facciata su sei aperture ad arco di cui le due laterali ad									Consolidamento e risanamento.								
BIBLIOGRAFIA																		altezza del primo piano,le due parti laterali sono in finto bugnato a tutta altezza;con medaglioni con teste scolpite sopra le finestre									Ripristino della facciata.								
DOCUMENTI ANNESSI NEG. 50.1a / 48.18a / 48.19a / 50.3a / 50.2a / 48.20a																		al I piano. Grande mansarda sul tetto. Cortile ovest:sul lato sud tracce di un antico portico e loggia; ballatoi sulla rientranza ad est.Cortile est:ballatoi sul lato sud,scale sul lato est e porta ad arco e contorno bugnato in arenaria sul lato nord. Aperture,ri-									OSSERVAZIONI

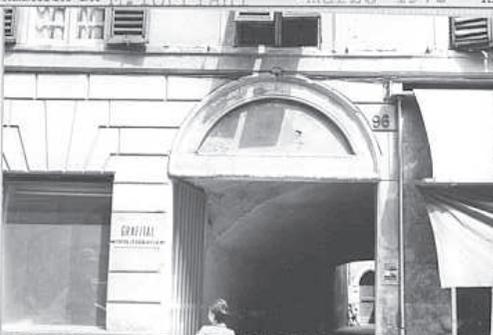
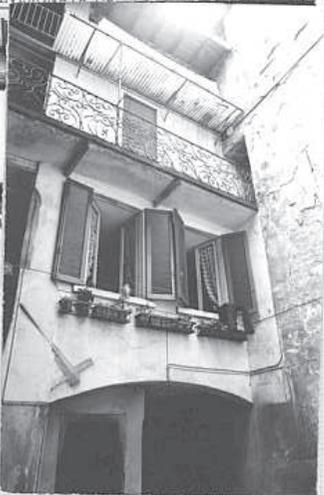
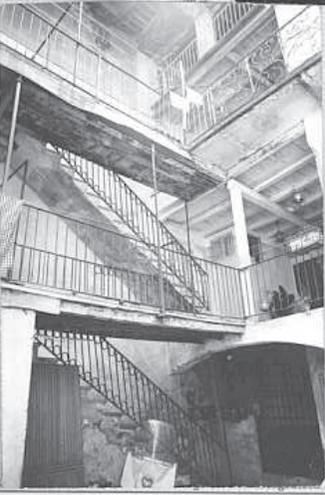
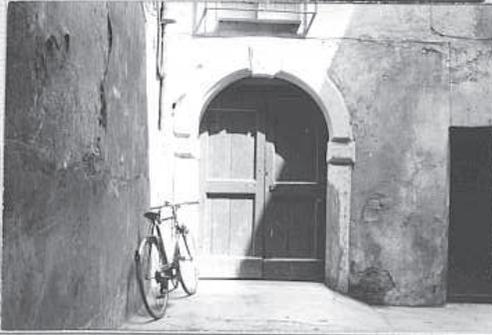
Scheda bis.																		in contrasto con l'ambiente.									REDAZZATA DA M.Torriani -marzo 1973								
vestimento e insegne negozio lato est																											REVISIONATA DA V.Zanella aprile 1973								
																		VISTA DA
