| 1 2 3 4 5 6 7 8 9 | | | | | | | | | 1 2 3 4 5 6 7 8 9 | | | | | | | | | 1 2 3 4 5 6 7 8 9 | | | | | | | | | | | | | | | | | | | | | | | | | | | | | | | | | | | |
|---|--|--|--|--|--|--|--|--|---|--|--|--|--|--|--|--|--|---|--|--|--|--|--|--|--|--|---|--|--|--|--|--|--|--|--|---|--|--|--|--|--|--|--|--|---|--|--|--|--|--|--|--|--|
| <b>COMUNE DI BERGAMO</b> | | | | | | | | | | | | | | | | | | <b>INVENTARIO DEI BENI CULTURALI E AMBIENTALI</b> | | | | | | | | | | | | | | | | | | <b>MONUMENTI</b> | | | | | | | | | | | | | | | | | |
| DENOMINAZIONE Edificio residenziale | | | | | | | | | | | | | | | | | | EPOCA sec.XVIII | | | | | | | | | 1 - VALORE ARCHITETTONICO | | | | | | | | | NUMERO SCHEDA | | | | | | | | | | | | | | | | | |
| LOCALITÀ S.Tomaso VIA S.Tomaso | | | | | | | | | | | | | | | | | | N. CIV. 90B- 92 | | | | | | | | | a) pessimo b) cattivo c) mediocre<br>d) buono e) ottimo | | | | | | | | | 0 1 5 0 3 0 5 | | | | | | | | | | | | | | | | | |

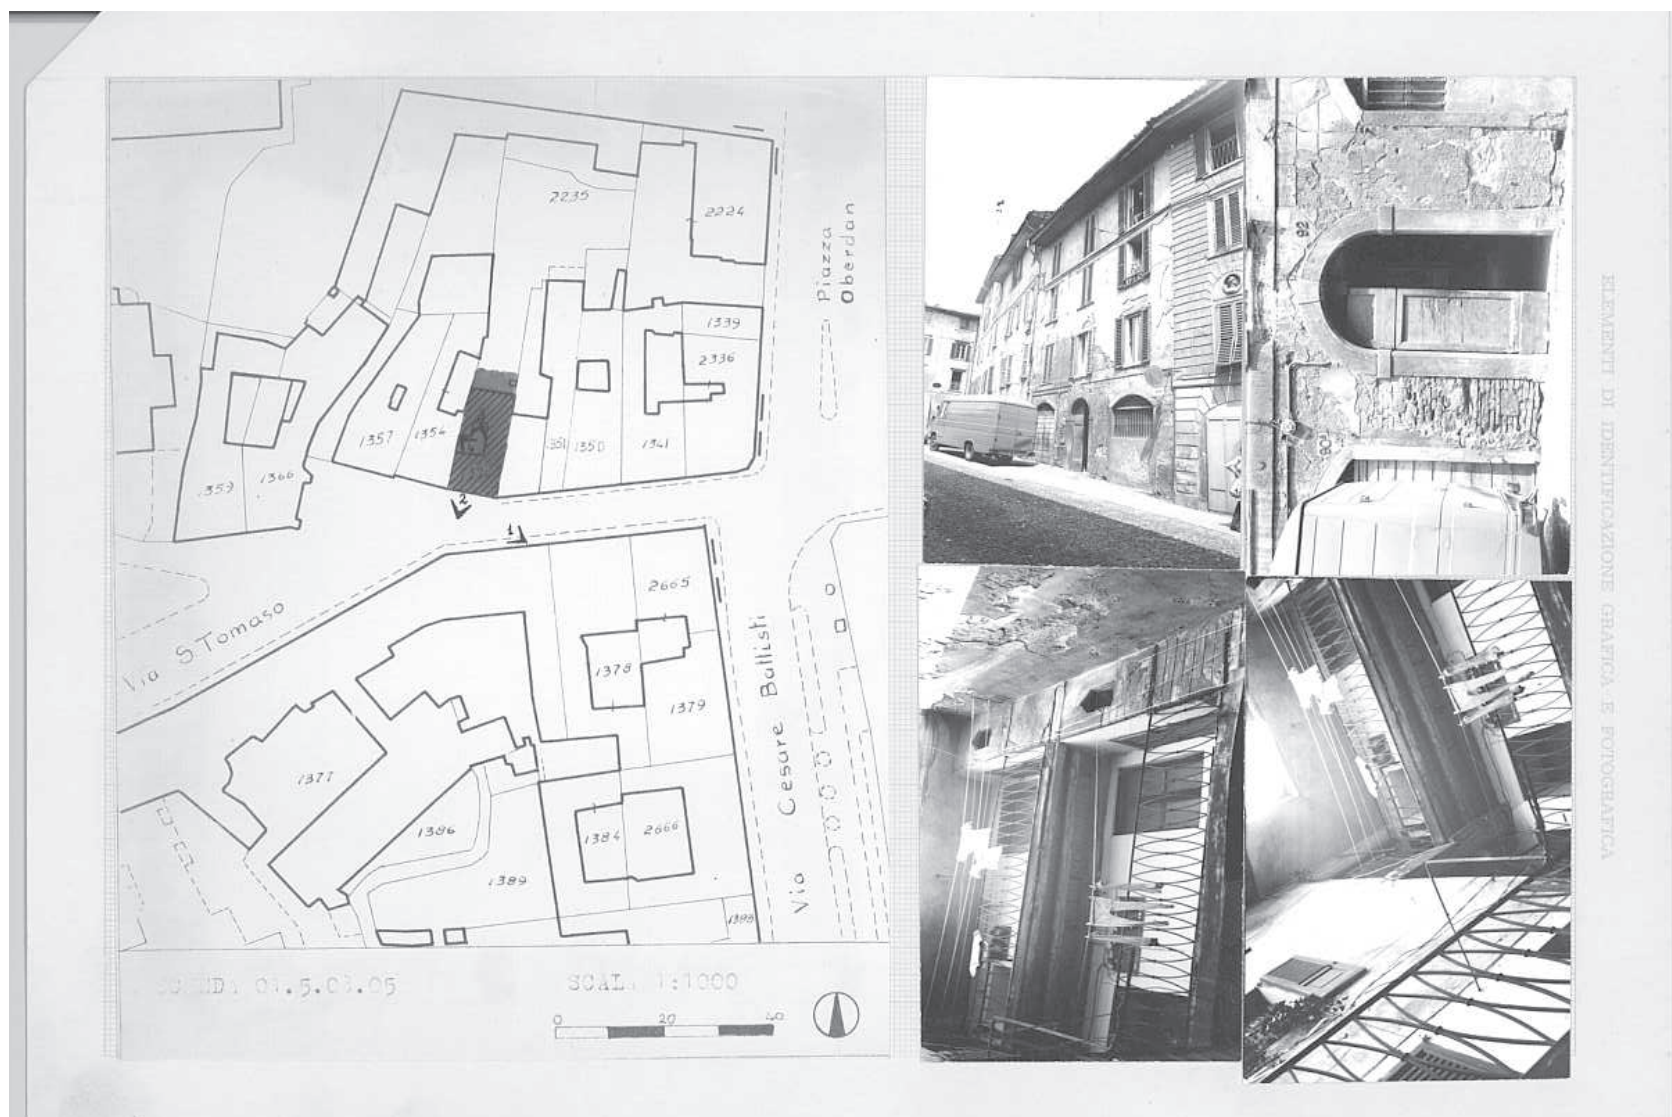
| 1 2 3 4 5 6 7 8 9 | | | | | | | | | 1 2 3 4 5 6 7 8 9 | | | | | | | | | 1 2 3 4 5 6 7 8 9 | | | | | | | | | | | | | | | | | | | | | | | | | | | | | | | | | | | |
|---|--|--|--|--|--|--|--|--|---|--|--|--|--|--|--|--|--|---|--|--|--|--|--|--|--|--|---|--|--|--|--|--|--|--|--|---|--|--|--|--|--|--|--|--|---|--|--|--|--|--|--|--|--|
| Edificio del XVIII secolo. | | | | | | | | | | | | | | | | | | Edificio in cortina con pianta ad L, con corpo di fabbrica sul retro a un piano. | | | | | | | | | Struttura muraria mista in pietra e mattoni, intonacata. Zoccolo in intonaco rustico. Piano terra in finto bugnato. Solaia in legno. Tetto con orditura in legno e manto in coppi. | | | | | | | | | | | | | | | | | | | | | | | | | | |
| | | | | | | | | | | | | | | | | | | Androne centrale con copertura piana a travi in vista. | | | | | | | | | Elementi strutturali dei ballatoi in arenaria al primo piano, in legno al II e III. Parapetti in ferro. | | | | | | | | | | | | | | | | | | | | | | | | | | |
| | | | | | | | | | | | | | | | | | | Due aperture ad arco ribassato in facciata (quella a est parzialmente murata) fasce orizzontali in facciata. | | | | | | | | | OSSERVAZIONI | | | | | | | | | | | | | | | | | | | | | | | | | | |
| BIBLIOGRAFIA | | | | | | | | | | | | | | | | | | Nel cortile ballatoio al primo piano sui lati est e sud, al secondo e terzo sul lato sud. | | | | | | | | | | | | | | | | | | | | | | | | | | | | | | | | | | | |

| 1 2 3 4 5 6 7 8 9 | | | | | | | | | 1 2 3 4 5 6 7 8 9 | | | | | | | | | 1 2 3 4 5 6 7 8 9 | | | | | | | | | | | | | | | | | | | | | | | | | | | | | | | | | | | |
|---|--|--|--|--|--|--|--|--|---|--|--|--|--|--|--|--|--|---|--|--|--|--|--|--|--|--|---|--|--|--|--|--|--|--|--|---|--|--|--|--|--|--|--|--|---|--|--|--|--|--|--|--|--|
| | | | | | | | | | | | | | | | | | | CARATTERISTICHE PARTICOLARI E CONTESTO | | | | | | | | | Consolidamento, risanamento. | | | | | | | | | | | | | | | | | | | | | | | | | | |
| PROPRIETARIO ATTUALE | | | | | | | | | | | | | | | | | | Piccolo portone a tutto sesto. | | | | | | | | | Liberazione cortile. Ripristino facciata. | | | | | | | | | | | | | | | | | | | | | | | | | | |
