| 1 2 3 4 5 6 7 8 9 | | | | | | | | | 1 2 3 4 5 6 7 8 9 | | | | | | | | | 1 2 3 4 5 6 7 8 9 | | | | | | | | | | | | | | | | | | | | | | | | | | | | | | | | | | | | | | | | | | | | | | | | | | | | | |
|---|--|--|--|--|--|--|--|--|---|--|--|--|--|--|--|--|--|---|--|--|--|--|--|--|--|--|---|--|--|--|--|--|--|--|--|---|--|--|--|--|--|--|--|--|---|--|--|--|--|--|--|--|--|---|--|--|--|--|--|--|--|--|--|--|--|--|--|--|--|--|--|
| <b>COMUNE DI BERGAMO</b> | | | | | | | | | | | | | | | | | | <b>INVENTARIO DEI BENI CULTURALI E AMBIENTALI</b> | | | | | | | | | | | | | | | | | | <b>MONUMENTI</b> | | | | | | | | | | | | | | | | | | | | | | | | | | | | | | | | | | | |
| DENOMINAZIONE Edificio residenziale | | | | | | | | | | | | | | | | | | EPOCA sec. XVIII | | | | | | | | | 1 - VALORE ARCHITETTONICO<br>a) pessimo b) cattivo c) mediocre<br>d) buono e) ottimo | | | | | | | | | NUMERO SCHEDA<br>0 1 5 0 3 0 8 | | | | | | | | | | | | | | | | | | | | | | | | | | | | | | | | | | | |
| LOCALITÀ S.Tomaso VIA S.Tomaso | | | | | | | | | | | | | | | | | | N. CIV. | | | | | | | | | 2 - NECESSITÀ DI RESTAURO<br>a) impossibile b) restauro integrale<br>c) restauro interno o esterno<br>d) restauri parziali e) o

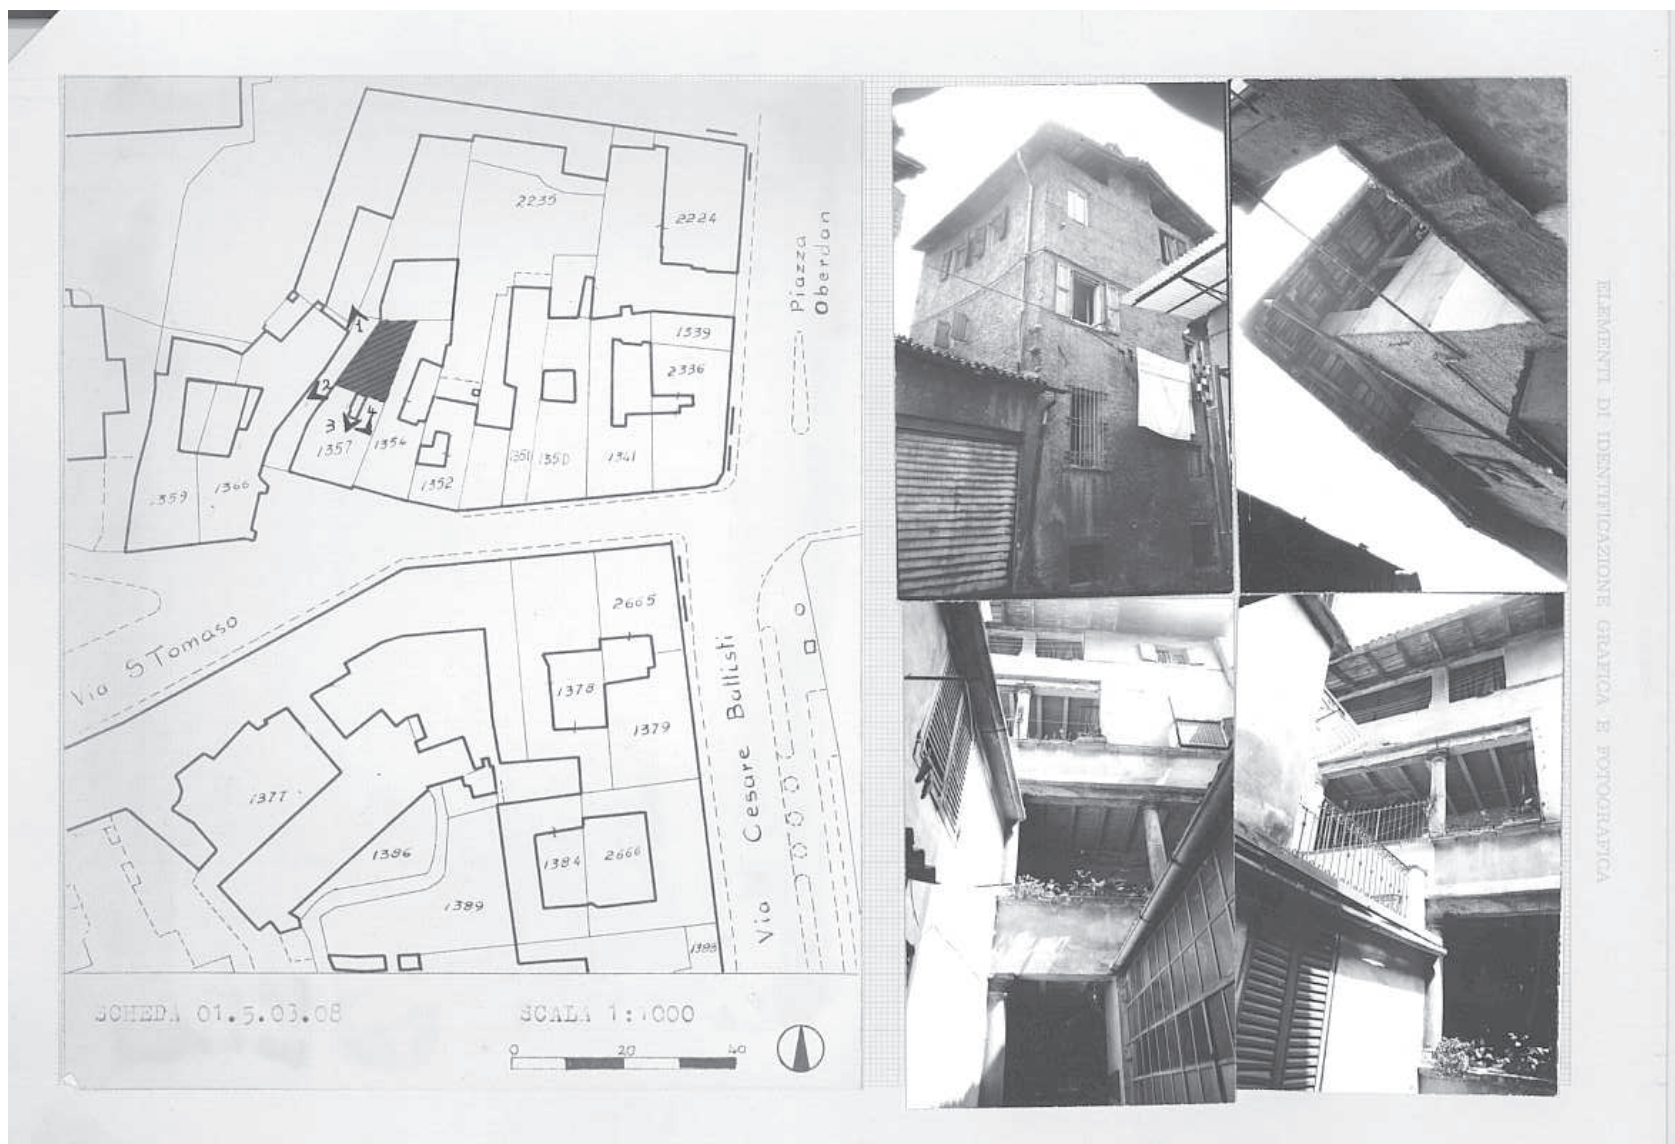
| 1 2 3 4 5 6 7 8 9 | | | | | | | | | 1 2 3 4 5 6 7 8 9 | | | | | | | | | 1 2 3 4 5 6 7 8 9 | | | | | | | | | | | | | | | | | | | | | | | | | | | | | | | | | | | | | | | | | | | | | | | | | | | | | |
|---|--|--|--|--|--|--|--|--|---|--|--|--|--|--|--|--|--|---|--|--|--|--|--|--|--|--|---|--|--|--|--|--|--|--|--|---|--|--|--|--|--|--|--|--|---|--|--|--|--|--|--|--|--|---|--|--|--|--|--|--|--|--|--|--|--|--|--|--|--|--|--|
| DATI CRONOLOGICI<br>Edificio del XVIII secolo.<br>Aggiunta di un corpo di fabbrica a nord (garage) poi parziale tamponamento loggiati nel cortile.<br>Gabinetto esterno sul vicolo al primo piano. | | | | | | | | | | | | | | | | | | DATI TIPOLOGICI<br>Edificio in cortina (anche se risulta praticamente isolato dalla rilevante altezza rispetto ai corpi sud e nord).<br>Altezza di quattro piani.<br>Copertura a due falde.<br>Corpo di fabbrica a nord, a un piano con copertura a due falde. | | | | | | | | | | | | | | | | | | STRUTTURE E MATERIALI<br>Struttura muraria mista in pietra e mattoni, intonacata.<br>Solai in legno.<br>Tetto con orditura in legno e manto in coppi.<br>Architravi delle finestre al terzo piano in legno, al primo e al secondo in arenaria. | | | | | | | | | | | | | | | | | | | | | | | | | | | | | | | | | | | |
| PROPRIETARIO ATTUALE | | | | | | | | | | | | | | | | | | CARATTERISTICHE PARTICOLARI E CONTESTO<br>Finestrelle quadrate con grata al piano terra sul vicolo. Loggiato a rustico al III piano sull'angolo sud-ovest. Sul lato sud loggiato architravato su colonne al I e II piano con copertura piana, con travi a vista al piano terra, sul lato ovest, porticato architravato su colonne (ora quasi completamente murate).<br>Colonne eleganti di altezza decrescente verso l'alto. | | | | | | | | | | | | | | | | | | PROPOSTE DI RESTAURO<br>Risanamento e consolidamento.<br>Ripristino del lato sud. | | | | | | | | | | | | | | | | | | | | | | | | | | | | | | | | | | | |
