1 2 3 4 5 6 7 8 9									1 2 3 4 5 6 7 8 9									1 2 3 4 5 6 7 8 9																																			
COMUNE DI BERGAMO																		INVENTARIO DEI BENI CULTURALI E AMBIENTALI																		MONUMENTI																	
DENOMINAZIONE Edificio residenziale																		EPOCA sec. XV-XVIII									1 - VALORE ARCHITETTONICO									NUMERO SCHEDA																	
LOCALITÀ S.Tomaso VIA S.Tomaso																		N. CIV. 86-86A									a) pessimo b) cattivo c) mediocre d) buono e) ottimo									0 1 5 0 3 1 4																	
CATASTO Bergamo f.6; mp. 1366																											2 - NECESSITÀ DI RESTAURO																										
PROPRIETÀ privata																		USO ATTUALE negozio,abitazione									a) impossibile b) restauro integrale c) restauro interno o esterno d) restauri parziali e) ottime condizioni									GRADO																	
STRUTTURE VERTICALI																		STRUTTURE ORIZZONTALI									COPERTURE									UMIDITÀ									a b c d e

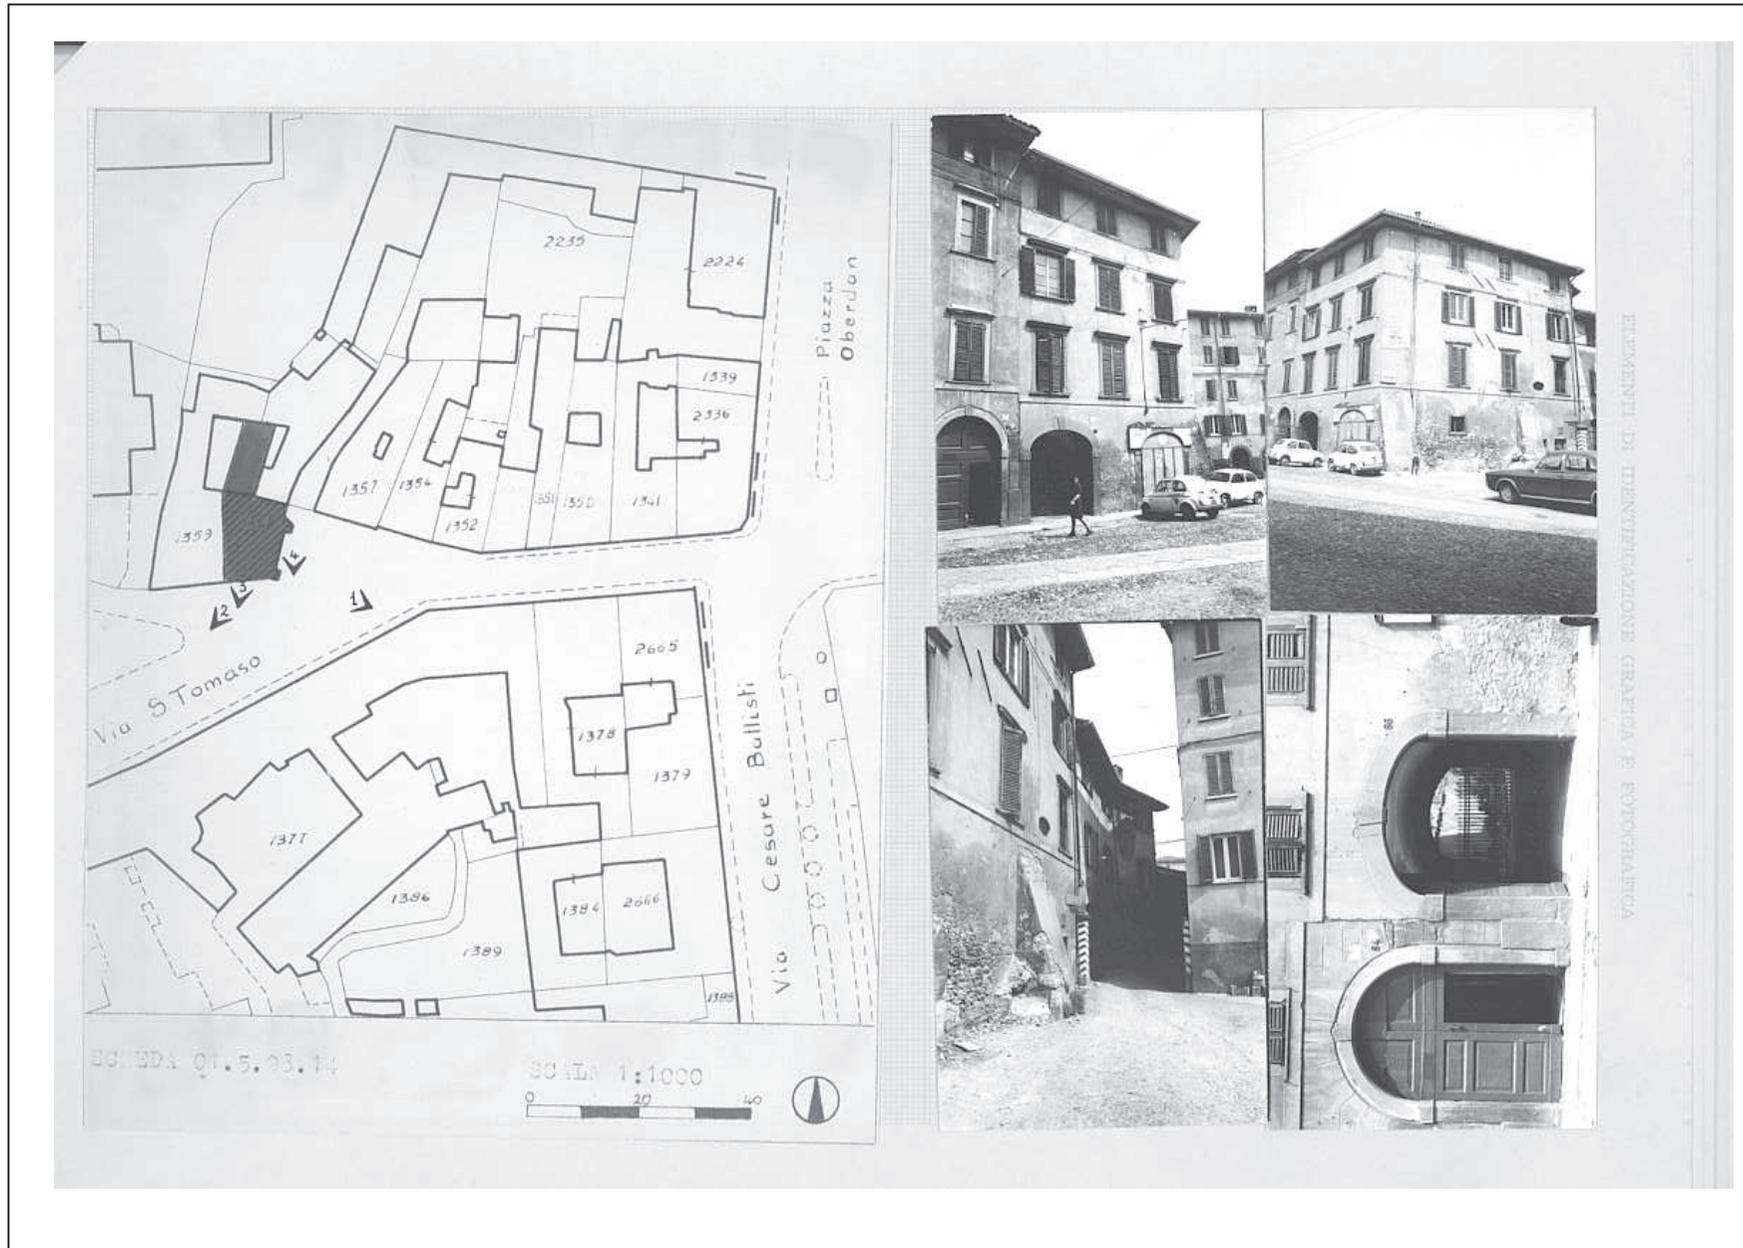
PROTEZIONE ESISTENTE P.R.G. n.a. art.11																											piano terreno									1 2																	
PROTEZIONE PROPOSTA																											resto dell'edificio									1 2																	
																											spazi liberi									1 2																	
																											DESTINAZIONE DI PIANO																										
DATI CRONOLOGICI																		DATI TIPOLOGICI									STRUTTURE E MATERIALI																										
Data incisa su una pietra del contrafforte angolare: 1477.																		Edificio d'angolo a pianta irregolarmente quadrangolare.									Struttura muraria mista in pietra e mattoni,intonacata.																										
Sopra basi quattrocentesche, edificio d'aspetto settecentesco.																		Altezza di quattro piani.									Solai in legno.																										
Ristrutturazione del cortile.																		Copertura a due falde?									Tetto con orditura in legno e manto in coppi.

Rifacimento intonaco della facciata.																		Androne laterale con volta a botte									Contorni delle aperture in arenaria.																										
																											Androne pavimentato in mattoni con listelle in pietra.																										
																		CARATTERISTICHE PARTICOLARI E CONTESTO									PROPOSTE DI RESTAURO																										
PROPRIETARIO ATTUALE																		In facciata: portone ad arco ribassato,fascia orizzontale; sul lato est: contrafforti a scarpa,finestrella quadrata con grata al piano terra e finestrella ovale.									Consolidamento e risanamento.																										
																		Cancellata interna nell'androne. Sul retro,ballatoio al primo piano.									Rifacimento intonaco esterno.																										
BIBLIOGRAFIA																											OSSERVAZIONI																										
DOCUMENTI ANNESSI																		negozi, attività artigianali, vetrine, insegne, ecc.									REDAITTA DA M.Torriani									-marzo 1973

JEG. 79.11a / 79.10a / 79.14a / 48.3a																		Chiusura e targa del negozio dei primi del Novecento non in contrasto con l'ambiente.									REVISIONATA DA V.Zanella									aprile 1973																	
																											VISTA DA																										
1 2 3 4 5 6 7 8 9									1 2 3 4 5 6 7 8 9									1 2 3 4 5 6 7 8 9									1 2 3 4 5 6 7 8 9
