1 2 3 4 5 6 7 8 9									1 2 3 4 5 6 7 8 9									1 2 3 4 5 6 7 8 9																																			
COMUNE DI BERGAMO																		INVENTARIO DEI BENI CULTURALI E AMBIENTALI																		MONUMENTI																	
DENOMINAZIONE Edificio residenziale																		EPOCA sec. XVIII									1 - VALORE ARCHITETTONICO									NUMERO SCHEDA																	
LOCALITÀ S.Tomaso VIA S.Tomaso																		N. CIV. 84									a) pessimo b) cattivo c) mediocre d) buono e) ottime									0 1 5 0 3 1 5																	
CATASTO Bergamo f.6; mp. 1359																		USO ATTUALE abitazione									2 - NECESSITÀ DI RESTAURO									GRADO																	
PROPRIETÀ privata																		STRUTTURE VERTICALI									STRUTTURE ORIZZONTALI									COPERTURE									UMIDITÀ								
PROTEZIONE ESISTENTE P.R.G. n.a. art. 11																		piano terreno									resto dell'edificio									spazi liberi									3

1 2 3 4 5 6 7 8 9									1 2 3 4 5 6 7 8 9									1 2 3 4 5 6 7 8 9																																																					
COMUNE DI BERGAMO																		INVENTARIO DEI BENI CULTURALI E AMBIENTALI																		MONUMENTI																																			
DENOMINAZIONE

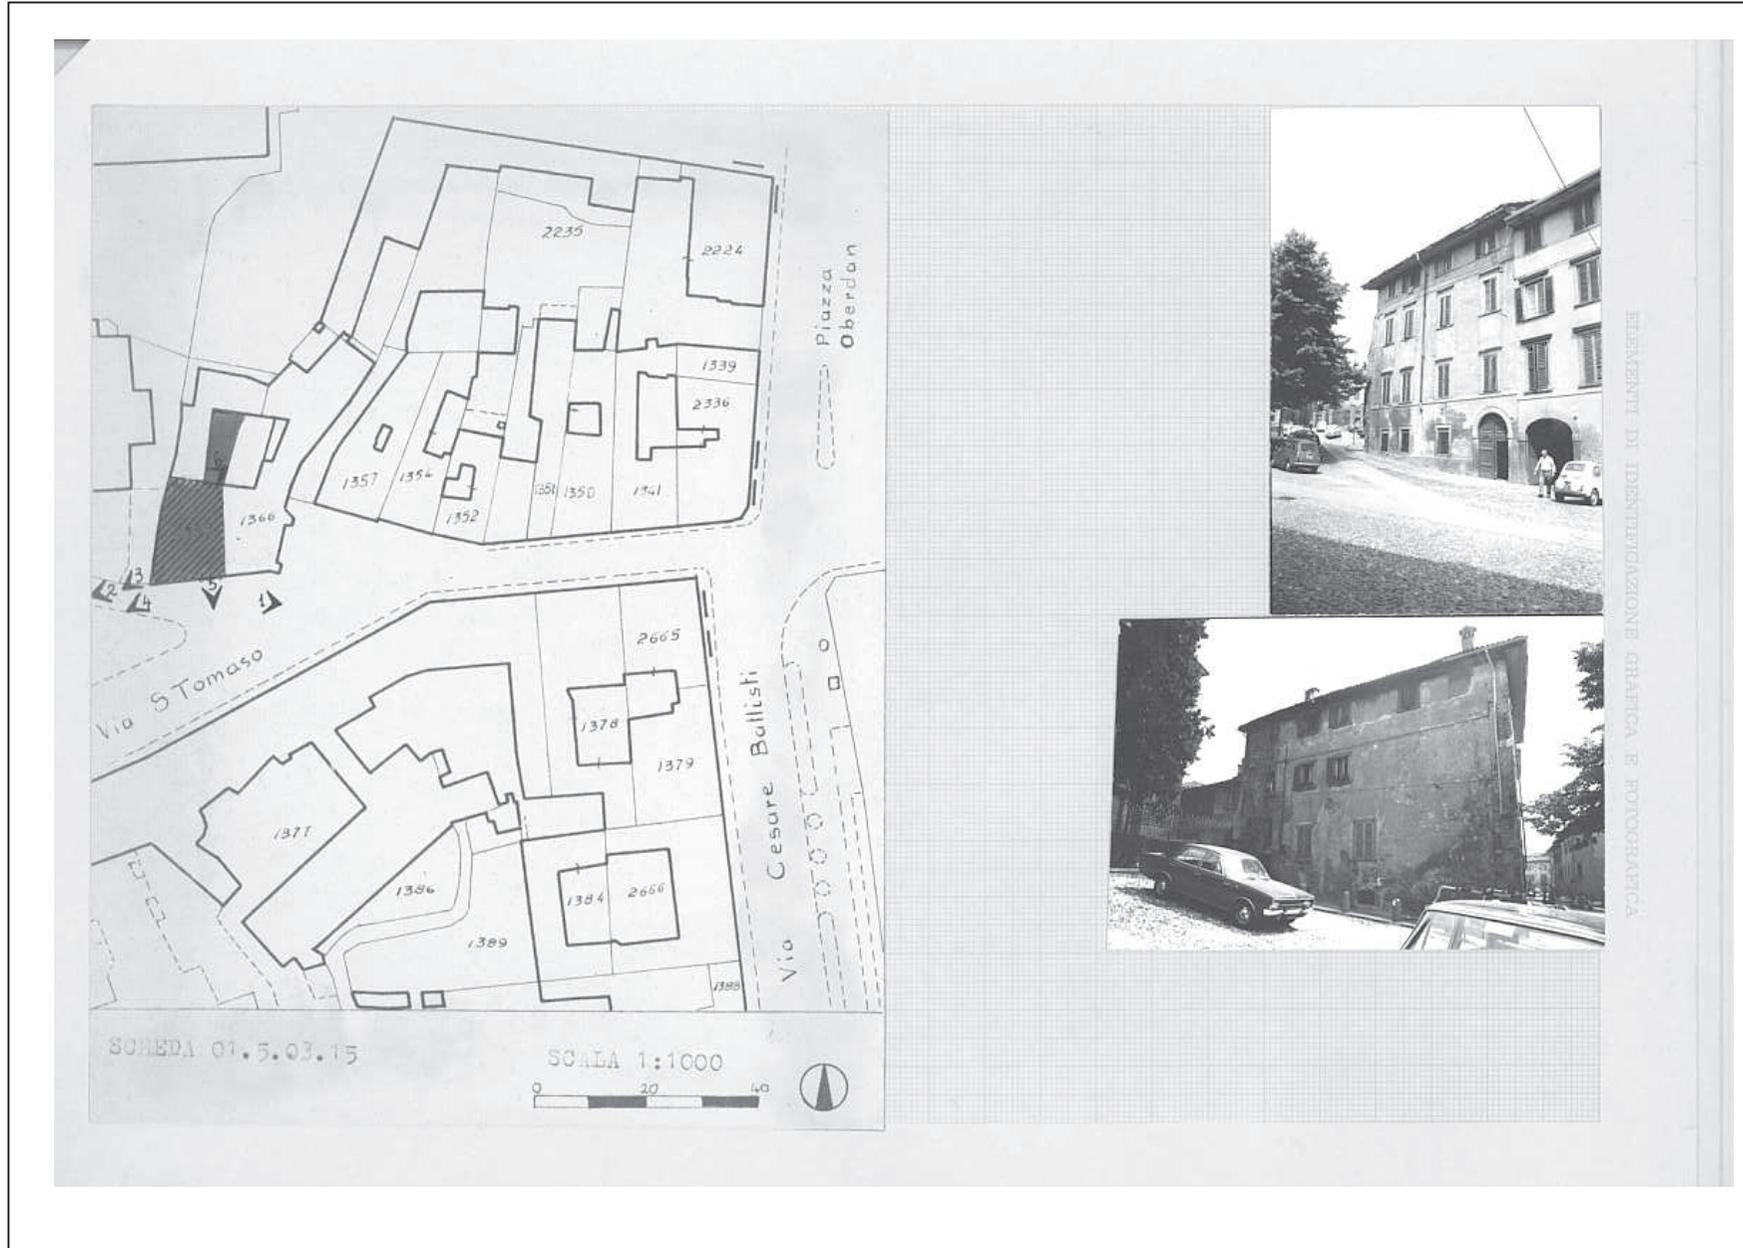
PROTEZIONE PROPOSTA																		DESTINAZIONE DI PIANO									STRUTTURE E MATERIALI																										
DATI CRONOLOGICI																		DATI TIPOLOGICI									STRUTTURE E MATERIALI																										
Edificio d'aspetto settecentesco, su basi probabilmente più antiche.																		Edificio d'angolo a pianta quadrangolare. Altezza di quattro piani. Copertura a due falde.									Struttura muraria in pietra e mattoni intonacata. Zoccolo in lastre di arenaria. Piano terra in finto bugnato. Solai in legno. Tetto con orditura in legno e manto in coppi. Contorni delle aperture in arenaria. Ante del portone in legno e picchiotto in ferro. Androne selciato in arenaria.																										
Rimaneggiamenti delle aperture del fronte ovest.																		Androne laterale con volta a botte e crociera terminale verso il cortile.																																			
PROPRIETARIO ATTUALE																		CARATTERISTICHE PARTICOLARI E CONTESTO									PROPOSTE DI RESTAURO

Portone a tutto sesto. In facciata al piano terreno, finestrelle rettangolari con inferriate. Fascia orizzontale decorativa. Contrafforte in mattoni a riseghe e in pietrame sullo spigolo sud ovest. Sul retro piccoli ballatoi sui tre piani.									Risanamento e consolidamento.																										
BIBLIOGRAFIA																		L'edificio costituisce una delle ante fondamentali di piazza Carrara.									OSSERVAZIONI																										
																											Ha lo stesso mappale dell'edificio alla scheda 01.5.03.16 che ne costituisce la bassa terminazione a nord.																										
DOCUMENTI ANNESSI																		REDATTA DA M.Torriani -marzo 1973									REVISIONATA DA V.Zanella aprile 1973									VISTA DA																	
NEG. 79.9a / 79.8a / 79.7a / 79.2a 48.2a / 39.4a Scheda bis.																																																					
1 2 3 4 5 6 7 8 9									1 2 3 4 5 6 7 8 9									1 2 3 4 5 6 7 8 9
