1 2 3 4 5 6 7 8 9									1 2 3 4 5 6 7 8 9									1 2 3 4 5 6 7 8 9																										
COMUNE DI BERGAMO																		INVENTARIO DEI BENI CULTURALI E AMBIENTALI																		MONUMENTI								
DENOMINAZIONE Edificio residenziale																		EPOCA sec.XV?-XVIII																		1 - VALORE ARCHITETTONICO								
LOCALITA S.Tomaso VIA S.Tomaso																		N. CIV. 84																		a) pessimo b) cattivo c) mediocre d) buono e) ottimo								
CATASTO Bergamo f.6; mp.1359																																				2 - NECESSITA DI RESTAURO								
PROPRIETA privata																		USO ATTUALE abitazione,negozio																		a) impossibile b) restauro integrale c) restauro interno o esterno d) restauri parziali e) ottime condizioni								
STRUTTURE VERTICALI						STRUTTURE ORIZZONTALI						COPERTURE						UMIDITA						GRADO																				
PROTEZIONE ESISTENTE P.R.G. n.a. art.11																		piano terreno																		1 2 1 2 1 2

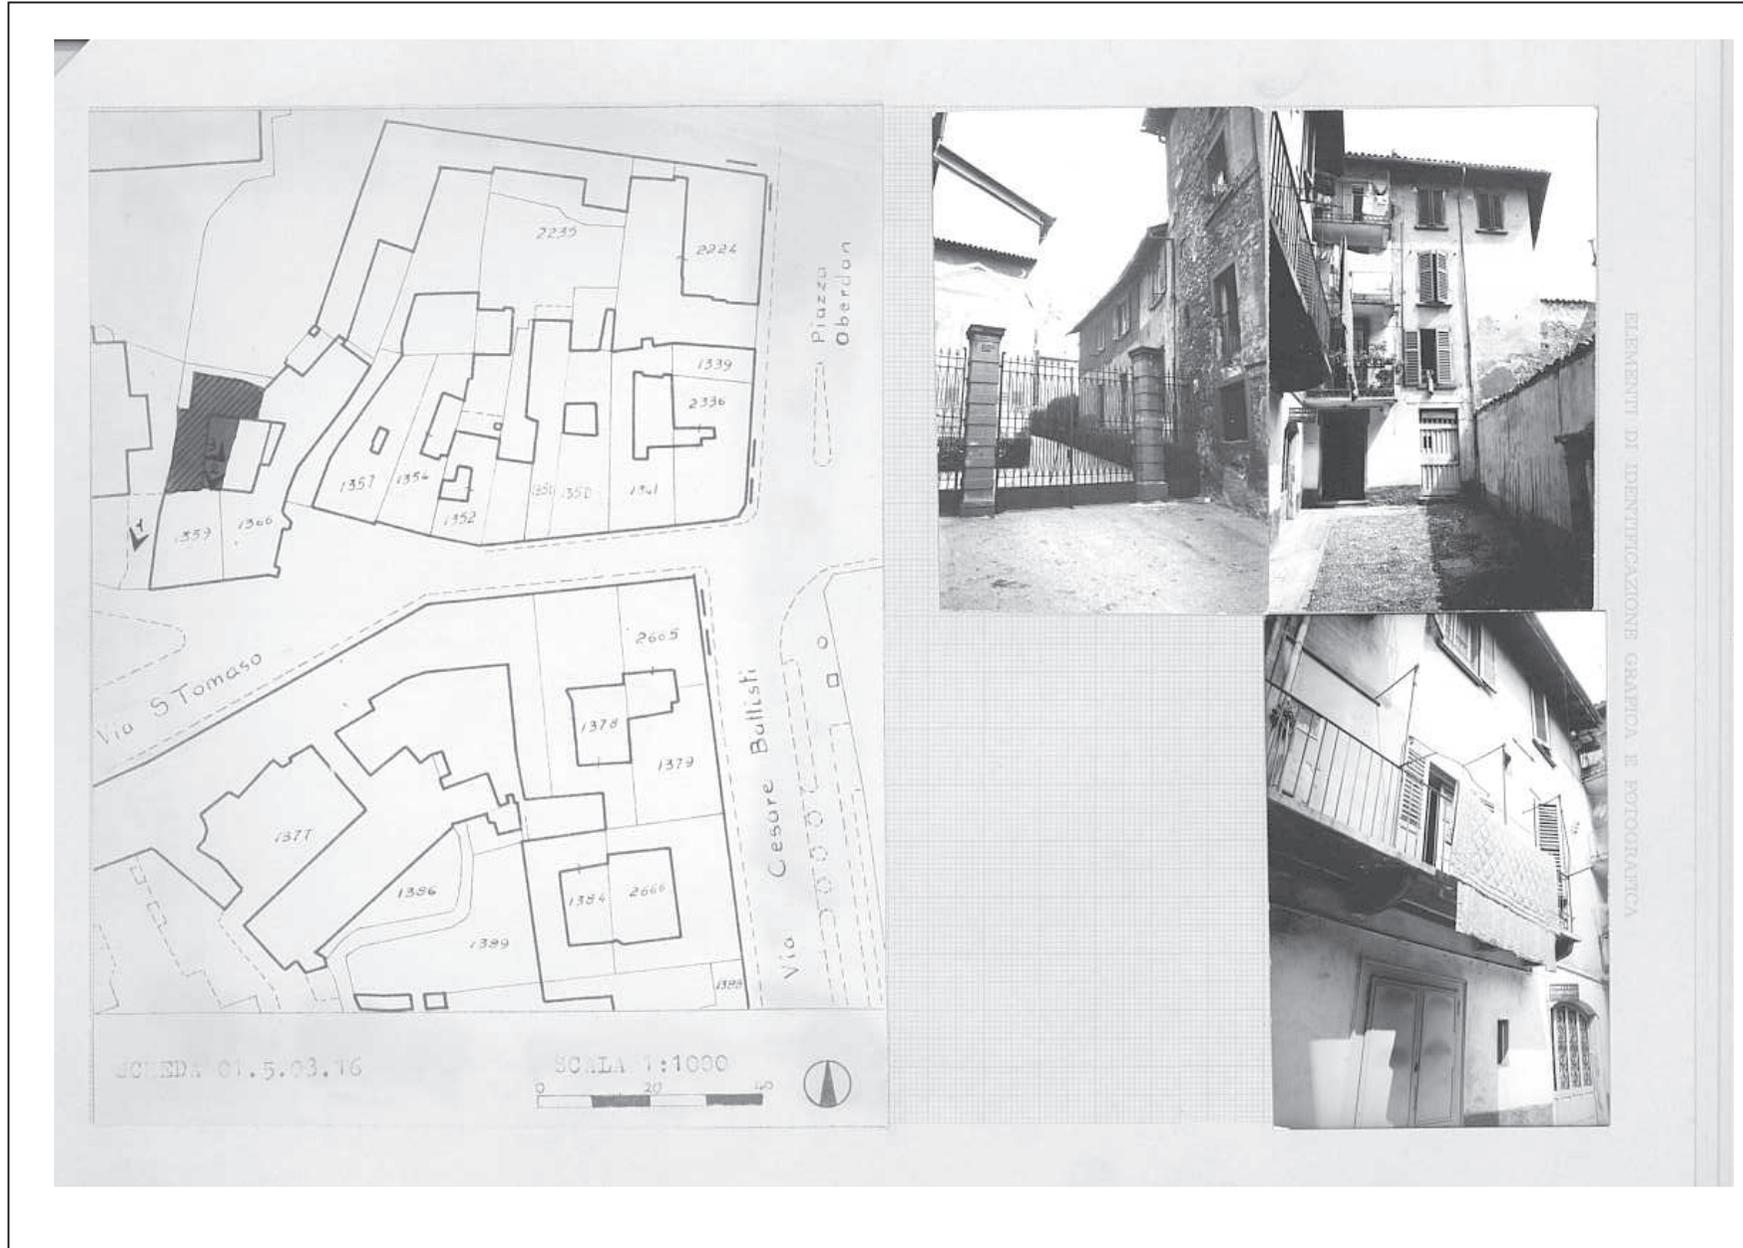
NEG. 79.3a / 79.6a / 79.5a																																				VISTA DA								
1 2 3 4 5 6 7 8 9									1 2 3 4 5 6 7 8 9									1 2 3 4 5 6 7 8 9

PROTEZIONE PROPOSTA																		resto dell'edificio																		1 2 1 2								
																		spazi liberi																		1 2								
																		DESTINAZIONE DI PIANO																		4								
DATI CRONOLOGICI																		DATI TIPOLOGICI																		STRUTTURE E MATERIALI								
Di aspetto settecentesco, su basi tardo medioevali (v. colonne).																		Edificio all'interno della cortina del borgo con pianta a L.																		Struttura muraria mista in pietra e mattoni, intonacata.								
Rimaneggiamenti nel cortile di gusto liberty all'inizio del secolo: i ballatoi hanno mensole curve di gusto liberty.																		Altezza di tre piani il corpo a est, di quattro il corpo nord.																		Solai in legno.								
Rifacimento intonaco esterno.																		Copertura a due falde.																		Tetto con orditura in legno e manto in coppi.

Davanzali e architravi delle finestre in arenaria.								
																																				Cortile acciottolato.								
																		CARATTERISTICHE PARTICOLARI E CONTESTO																		PROPOSTE DI RESTAURO								
PROPRIETARIO ATTUALE																		Ballatoio al primo piano sul lato ovest del cortile; balconi sui tre piani sul lato nord.																		Consolidamento e risanamento.								
																		Lato est con muro di divisione con coronamento in coppi.																		OSSERVAZIONI								
BIBLIOGRAFIA																		Due aperture ad arco ribassato al piano terra sul lato ovest del cortile.																		Nel cortile isolato, piccola colonna quattrocentesca in marmo.								
																		negozi, attività artigianali, vetrina, insegne, ecc.																		REDATTA DA M.Torriani -marzo 1973								
DOCUMENTI ANNESSI																																				REVISIONATA DA V.Zanella aprile 1973
