1									2									3																	
<b>COMUNE DI BERGAMO</b>																		<b>INVENTARIO DEI BENI CULTURALI E AMBIENTALI</b>									<b>MONUMENTI</b>								
NOMINAZIONE Edificio residenziale																		EPOCA sec. XX prima"45									1 - VALORE ARCHITETTONICO								
LOCALITÀ S.Tomaso VIA C.Battisti																		N. CIV. 11									a) pessimo b) cattivo c) mediocre d) buono e) ottimo								
CATASTO Bergamo f.6; mp. 2511																											2 - NECESSITÀ DI RESTAURO								
PROPRIETÀ privata USO ATTUALE abitazione																											a) impossibile b) restauro integrale c) restauro interno o esterno d) restauri parziali e) ottime condizioni								
STRUTTURE VERTICALI			STRUTTURE ORIZZONTALI			COPERTURE			UMIDITÀ			GRADO																							
SITUAZIONE ESISTENTE P.R.G. n.a. art. 11																		piano terreno									1 2								
SITUAZIONE PROPOSTA																		resto dell'edificio									1 2

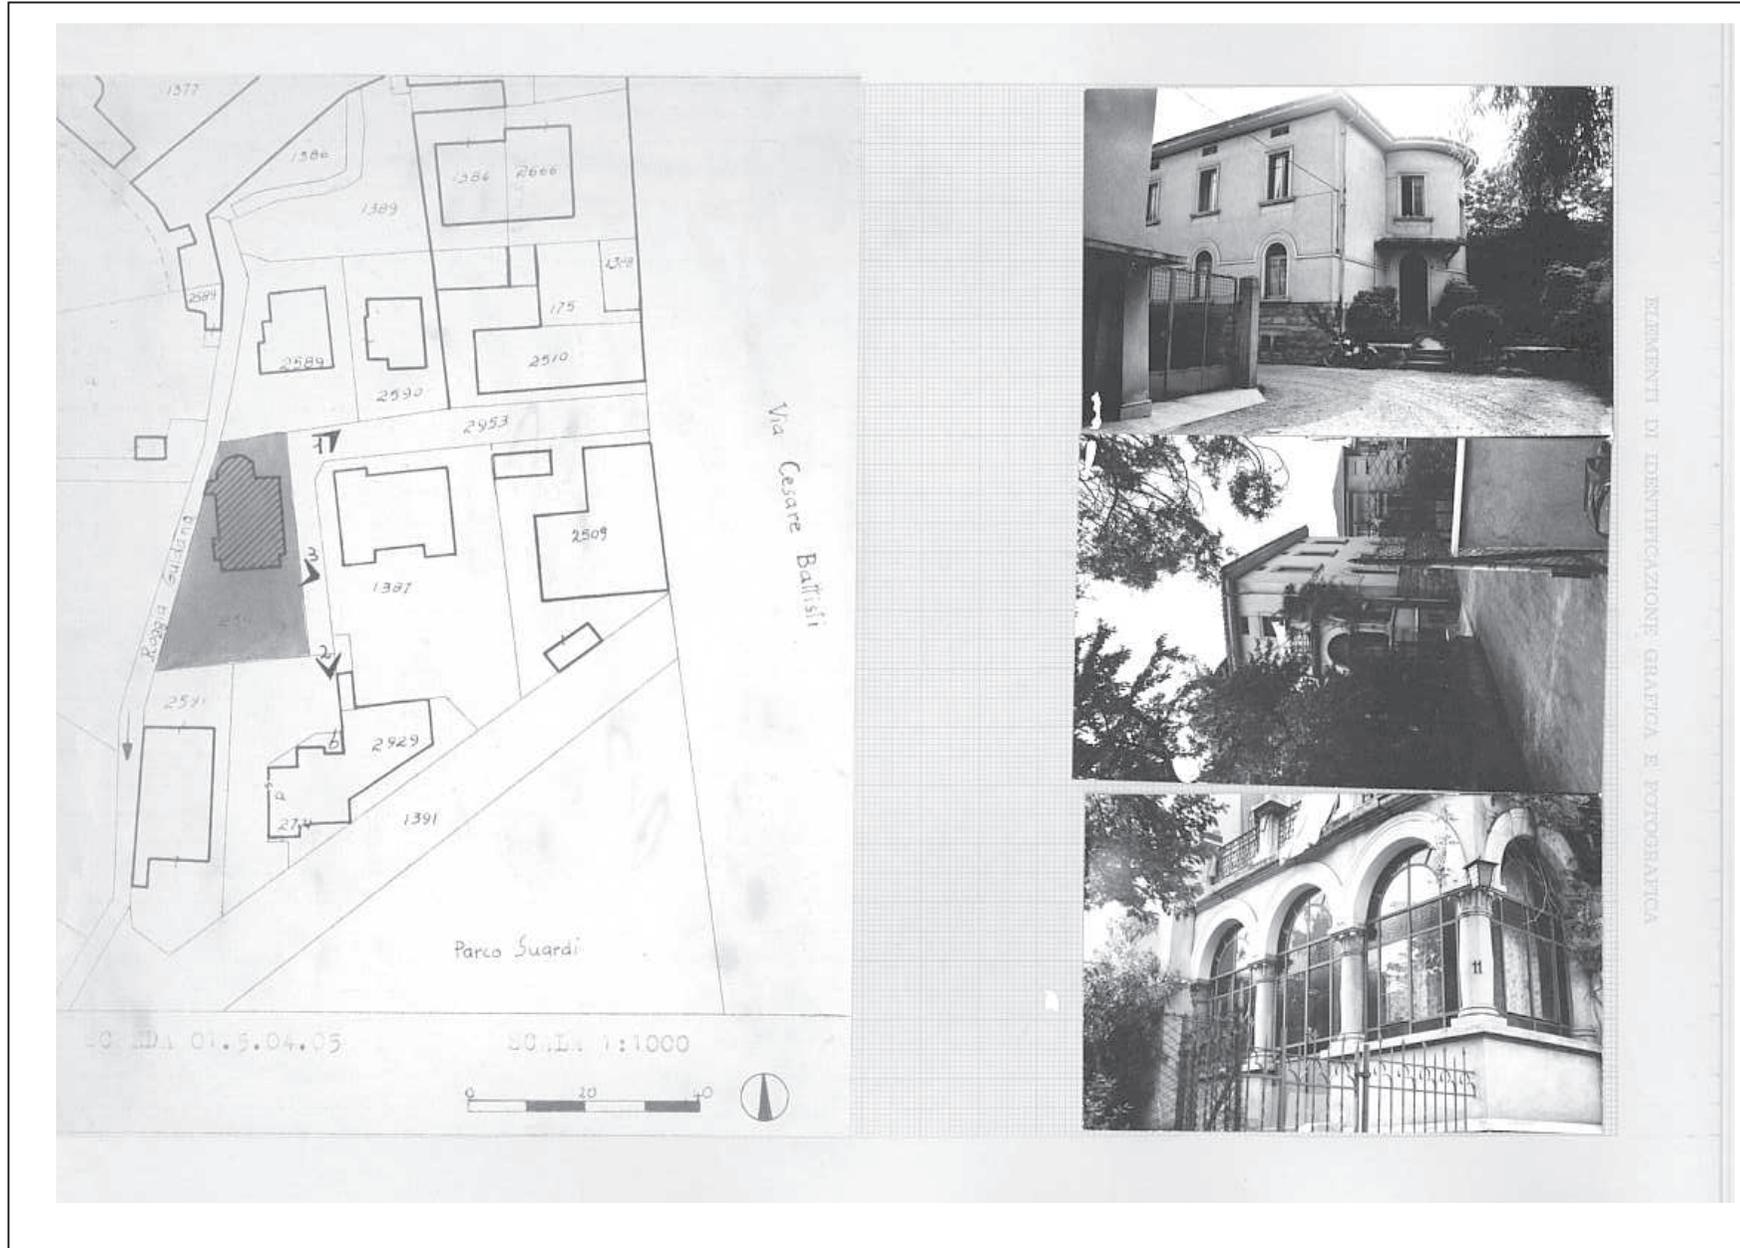
spazi liberi									1 2								
																		DESTINAZIONE DI PIANO																	
DATI CRONOLOGICI																		DATI TIPOLOGICI									STRUTTURE E MATERIALI								
Edificio dei primi anni del XX secolo.																		Edificio isolato a pianta all'incirca rettangolare con corpo semicilindrico nel vano scale sporgente, a nord. Altezza di due piani più sottotetto. Copertura a padiglione									Struttura muraria mista in pietra e mattoni;intonacata. Zoccolo in blocchi di pietra a vista. Solai in legno.								
Rifacimento dell'intonaco esterno.																		Loggiato sul lato sud (ingresso) ad arco con piccole colonne, chiuso a veranda con vetri colorati e coperto a terrazza.									Tetto con orditura in legno e manto in coppi. Elementi decorativi (contorni delle finestre,colonne del loggiato) in pietra artificiale.								
																		CARATTERISTICHE PARTICOLARI E CONTESTO									PROPOSTE DI RESTAURO

PROPRIETARIO ATTUALE																		Serie di finestrelle quadrate accoppiate in corrispondenza del seminterrato,al 1° piano finestre ad arco,finestrelle rettangolari nel sottotetto. Fascia orizzontale decorativa a mezza altezza che segue la curva degli archi delle finestre									OSSERVAZIONI								
FOTOGRAFIA																		Giardino ben tenuto.																	
DOCUMENTI ANNESSI																		negozi, attività artigianali, vetrina, insegna, ecc.									REDATTA DA M.Torriani -febbraio 1973								
REG. 33.33 / 33.32 / 34.14																											REVISIONATA DA V.Zanella marzo 1973								
																											VISTA DA								
1									2									3
