| 1 2 3 4 5 6 7 8 9 | | | | | | | | | 1 2 3 4 5 6 7 8 9 | | | | | | | | | 1 2 3 4 5 6 7 8 9 | | | | | | | | | | | | | | | | | | | | | | | | | | |
|---|--|--|---|--|--|---|--|--|---|--|--|--|--|--|--|--|--|---|--|--|---|--|--|--|--|--|---|--|--|--|--|--|--|--|--|---|--|--|--|--|--|--|--|--|
| COMUNE DI BERGAMO | | | | | | | | | | | | | | | | | | INVENTARIO DEI BENI CULTURALI E AMBIENTALI | | | | | | | | | | | | | | | | | | MONUMENTI | | | | | | | | |
| NOMINAZIONE Edificio residenziale | | | | | | | | | | | | | | | | | | EPOCA sec.XX dopo 45 | | | | | | | | | 1 - VALORE ARCHITETTONICO<br>a) pessimo b) cattivo c) mediocre<br>d) buono e) ottimo<br><br>2 - NECESSITA' DI RESTAURO<br>a) impossibile b) restauro integrale<br>c) restauro interno o esterno<br>d) restauri parziali e) ottime condizioni | | | | | | | | | NUMERO SCHEDA<br>0 1 5 0 4 0 6 | | | | | | | | |
| LOCALITA' S.Tomaso VIA C.Battisti N. CIV. 9A | | | | | | | | | | | | | | | | | | | | | | | | | | | | | | | | | | | | | | | | | | | | |

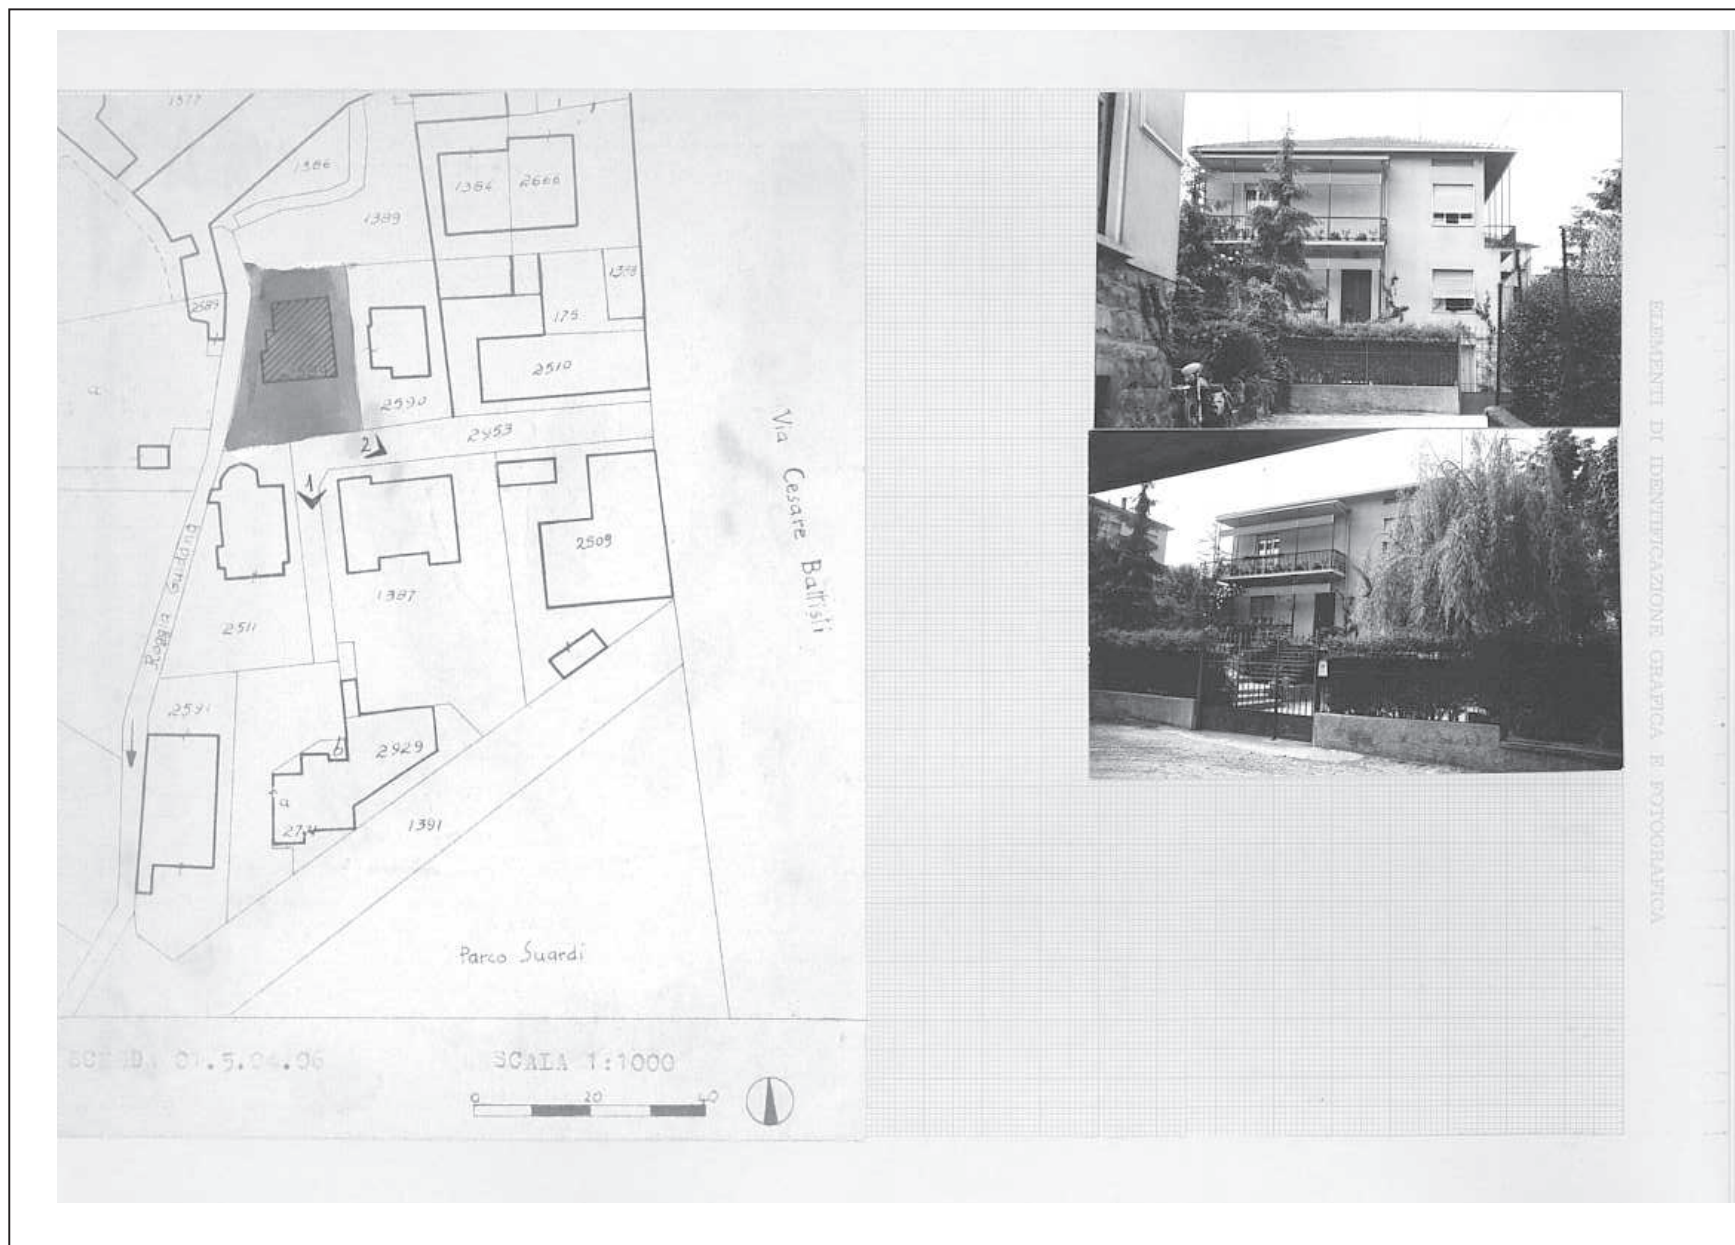
| 1 2 3 4 5 6 7 8 9 | | | | | | | | | 1 2 3 4 5 6 7 8 9 | | | | | | | | | 1 2 3 4 5 6 7 8 9 | | | | | | | | | | | | | | | | | | | | | | | | | | |
|---|--|--|---|--|--|---|--|--|---|--|--|--|--|--|--|--|--|---|--|--|---|--|--|--|--|--|---|--|--|--|--|--|--|--|--|---|--|--|--|--|--|--|--|--|
| costruito nel 1954. | | | | | | | | | | | | | | | | | | Edificio isolato a pianta quadrangolare. | | | | | | | | | Struttura in c.a. e tamponamento in laterizio,intonacato. | | | | | | | | | | | | | | | | | |
| aggravamento di un piano intorno al 1965. | | | | | | | | | | | | | | | | | | Altezza di due piani più pianterreno ribassato ad uso garage e ripostiglio. | | | | | | | | | Zoccolo in pietra a vista. | | | | | | | | | | | | | | | | | |
| | | | | | | | | | | | | | | | | | | Copertura a padiglione. | | | | | | | | | Solai in c.a. e laterizio. | | | | | | | | | | | | | | | | | |
| | | | | | | | | | | | | | | | | | | Scale esterne d'accesso sui lati sud e est. | | | | | | | | | Tetto con orditura in legno e manto in marsigliesi. | | | | | | | | | | | | | | | | | |
| | | | | | | | | | | | | | | | | | | | | | | | | | | | Parapetti dei balconi in ferro. | | | | | | | | | | | | | | | | | |
| | | | | | | | | | | | | | | | | | | Balconi sui lati. | | | | | | | | | | | | | | | | | | | | | | | | | | |
