1									2									3																	
COMUNE DI BERGAMO																		INVENTARIO DEI BENI CULTURALI E AMBIENTALI									MONUMENTI								
NOMINAZIONE Edificio residenziale																		EPOCA sec. XVIII									1 - VALORE ARCHITETTONICO								
LOCALITÀ S.Tomaso VIA S.Tomaso																		N. CIV. 55A - 57A									a) pessimo b) cattivo c) mediocre d) buono e) ottimo								
CANTO Bergamo f.6; mp.1378																											2 - NECESSITÀ DI RESTAURO								
PROPRIETÀ privata USO ATTUALE negozi e abitazione																											a) impossibile b) restauro integrale c) restauro interno o esterno d) restauri parziali e) ottime condizioni								
STRUTTURE VERTICALI			STRUTTURE ORIZZONTALI			COPERTURE			UMIDITÀ												GRADO														
PROTEZIONE ESISTENTE P.R.G. n.a. art.11																											piano terreno								
PROTEZIONE PROPOSTA fronti,androne,portico.																											resto dell'edificio

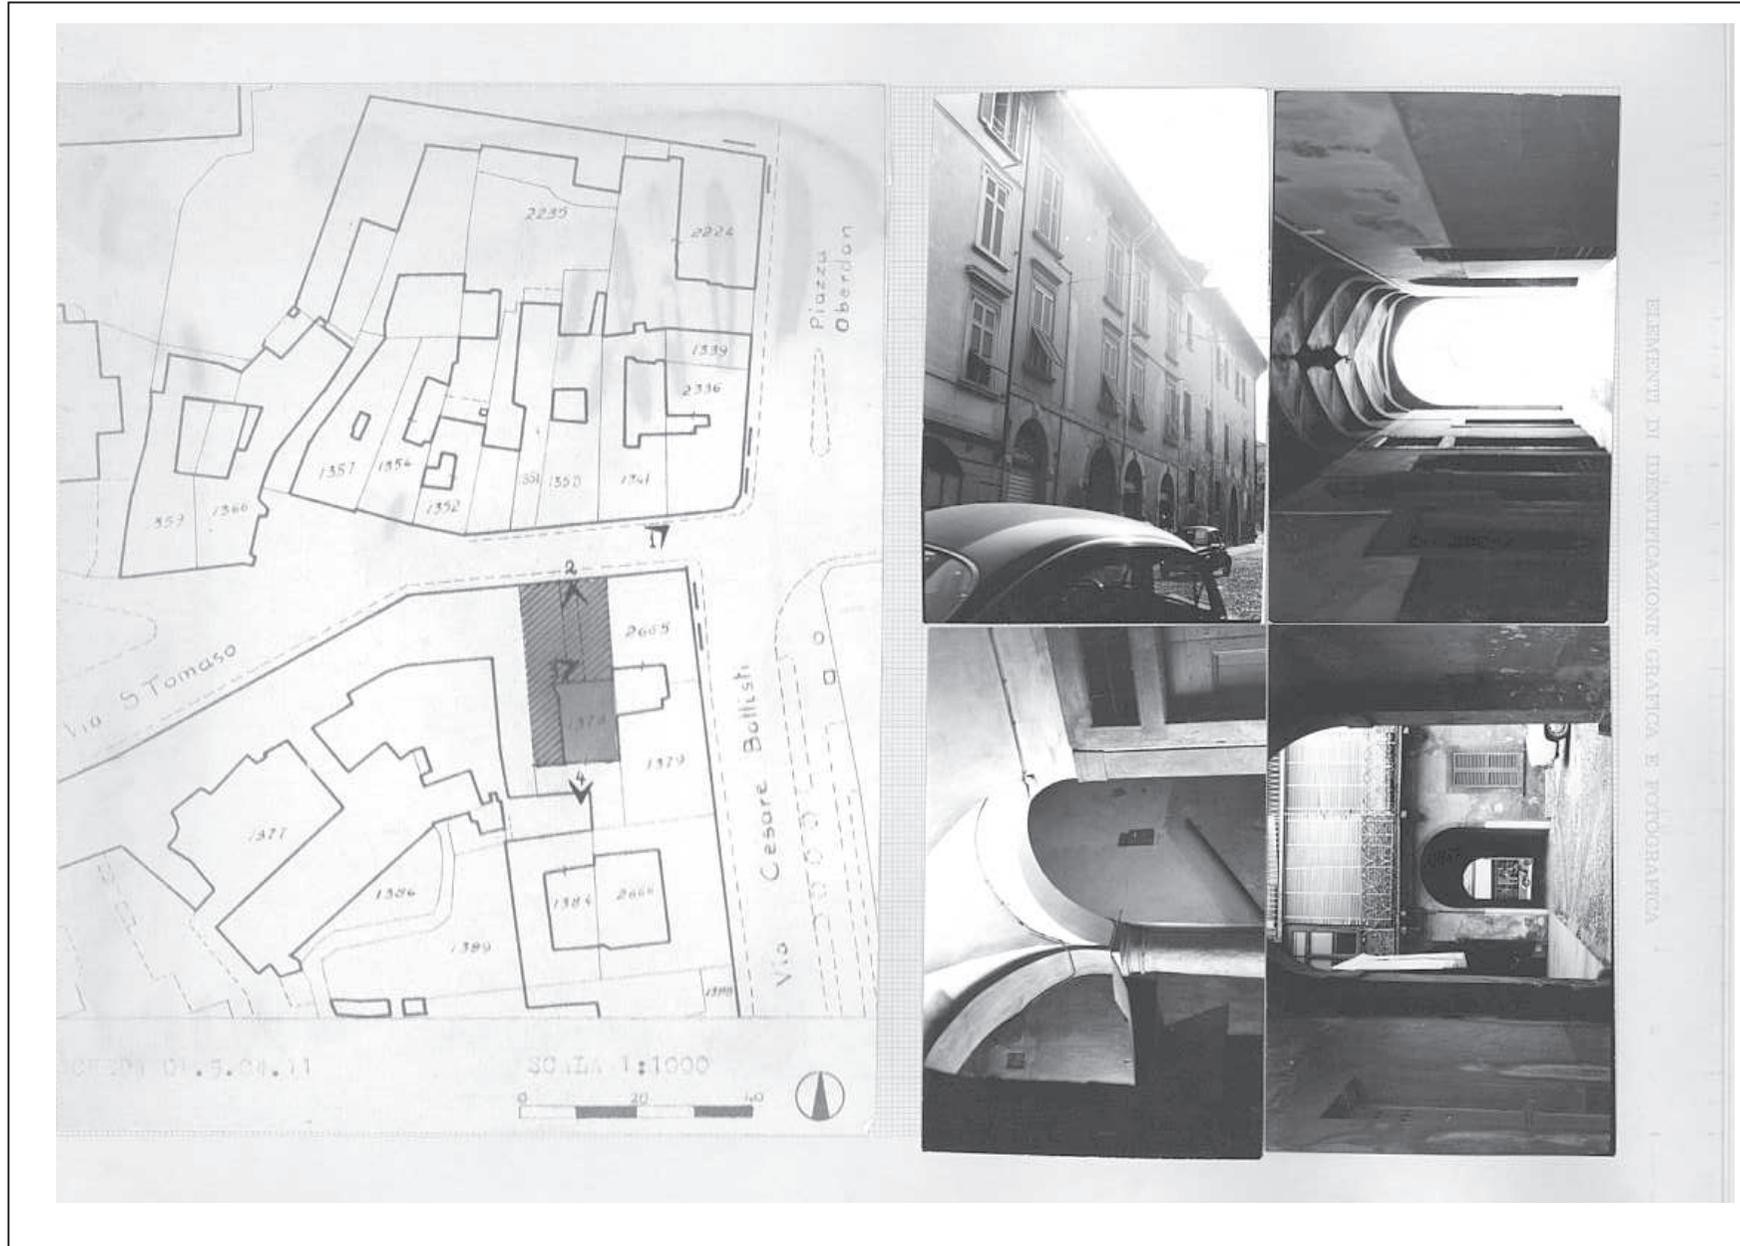
spazi liberi								
																											DESTINAZIONE DI PIANO								
DATI CRONOLOGICI																		DATI TIPOLOGICI									STRUTTURE E MATERIALI								
Costruzione del XVIII secolo.																		Edificio in cortina con pianta ad L. Altezza di tre piani più sottotetto. Copertura a due falde.									Struttura muraria mista in pietra e mattoni,intonacata.								
Parziale chiusura a veranda dei ballatoi.																		Androne con volta a crociera e cortile acciottolato con motivi geometrici.									Solai in legno.								
Rifacimento del selciato nell'androne.																		Sul retro,ballatoi sui tre piani, sul lato sud e al II piano sul lato ovest.									Tetto con orditura in legno e manto in coppi.								
Probabile rifacimento dell'intonaco.																											Contorni delle aperture in arenaria.								
																		CARATTERISTICHE PARTICOLARI E CONTESTO									Ballatoi con parapetti in ferro battuto;roste in ferro battuto sulle aperture dei negozi.

PROPRIETARIO ATTUALE																		Piano terra articolato su quattro aperture a tutto sesto;fascia orizzontale marcapiano all'altezza del I piano. Finestrelle rettangolari nel sottotetto. Androne con volta affrescata a motivi ornamentali, cancellata in ferro battuto e aperture sui lati. Piccolo portico di									Portone con ante in legno.								
																		scale sull'uscita dell'androne nel cortile,con volta a crociera e arco verso il cortile con semicolonna e lastro tuscanici. Retro raccolto e silenzioso.									Al piano terra ambienti a volta.								
OGRAFIA																											PROPOSTE DI RESTAURO								
UMENTI ANNESSI																											Consolidamento e liberazione.
