1 2 3 4 5 6 7 8 9									1 2 3 4 5 6 7 8 9									1 2 3 4 5 6 7 8 9																	
<b>COMUNE DI BERGAMO</b>																		<b>INVENTARIO DEI BENI CULTURALI E AMBIENTALI</b>									<b>MONUMENTI</b>								
NOMINAZIONE Edificio residenziale																		EPOCA sec. XVII									1 - VALORE ARCHITETTONICO								
CALITA S.Tomaso VIA S.Tomaso																		N. CIV.									a) pessimo b) cattivo c) mediocre d) buono e) ottimo								
PASTO Bergamo f.6; mp. 1399																											2 - NECESSITÀ DI RESTAURO								
PRIETA privata																		USO ATTUALE abitazione									a) impossibile b) restauro integrale c) restauro interno o esterno d) restauri parziali e) ottime condizioni								
LUTTURE RTICALI			STRUTTURE ORIZZONTALI			COPERTURE			UMIDITÀ			NUMERO SCHEDA																							
												0 1 5 0 4 1 9																							
TEZIONE ESISTENTE P.R.G. n.a. art.11																		piano terreno									GRADO

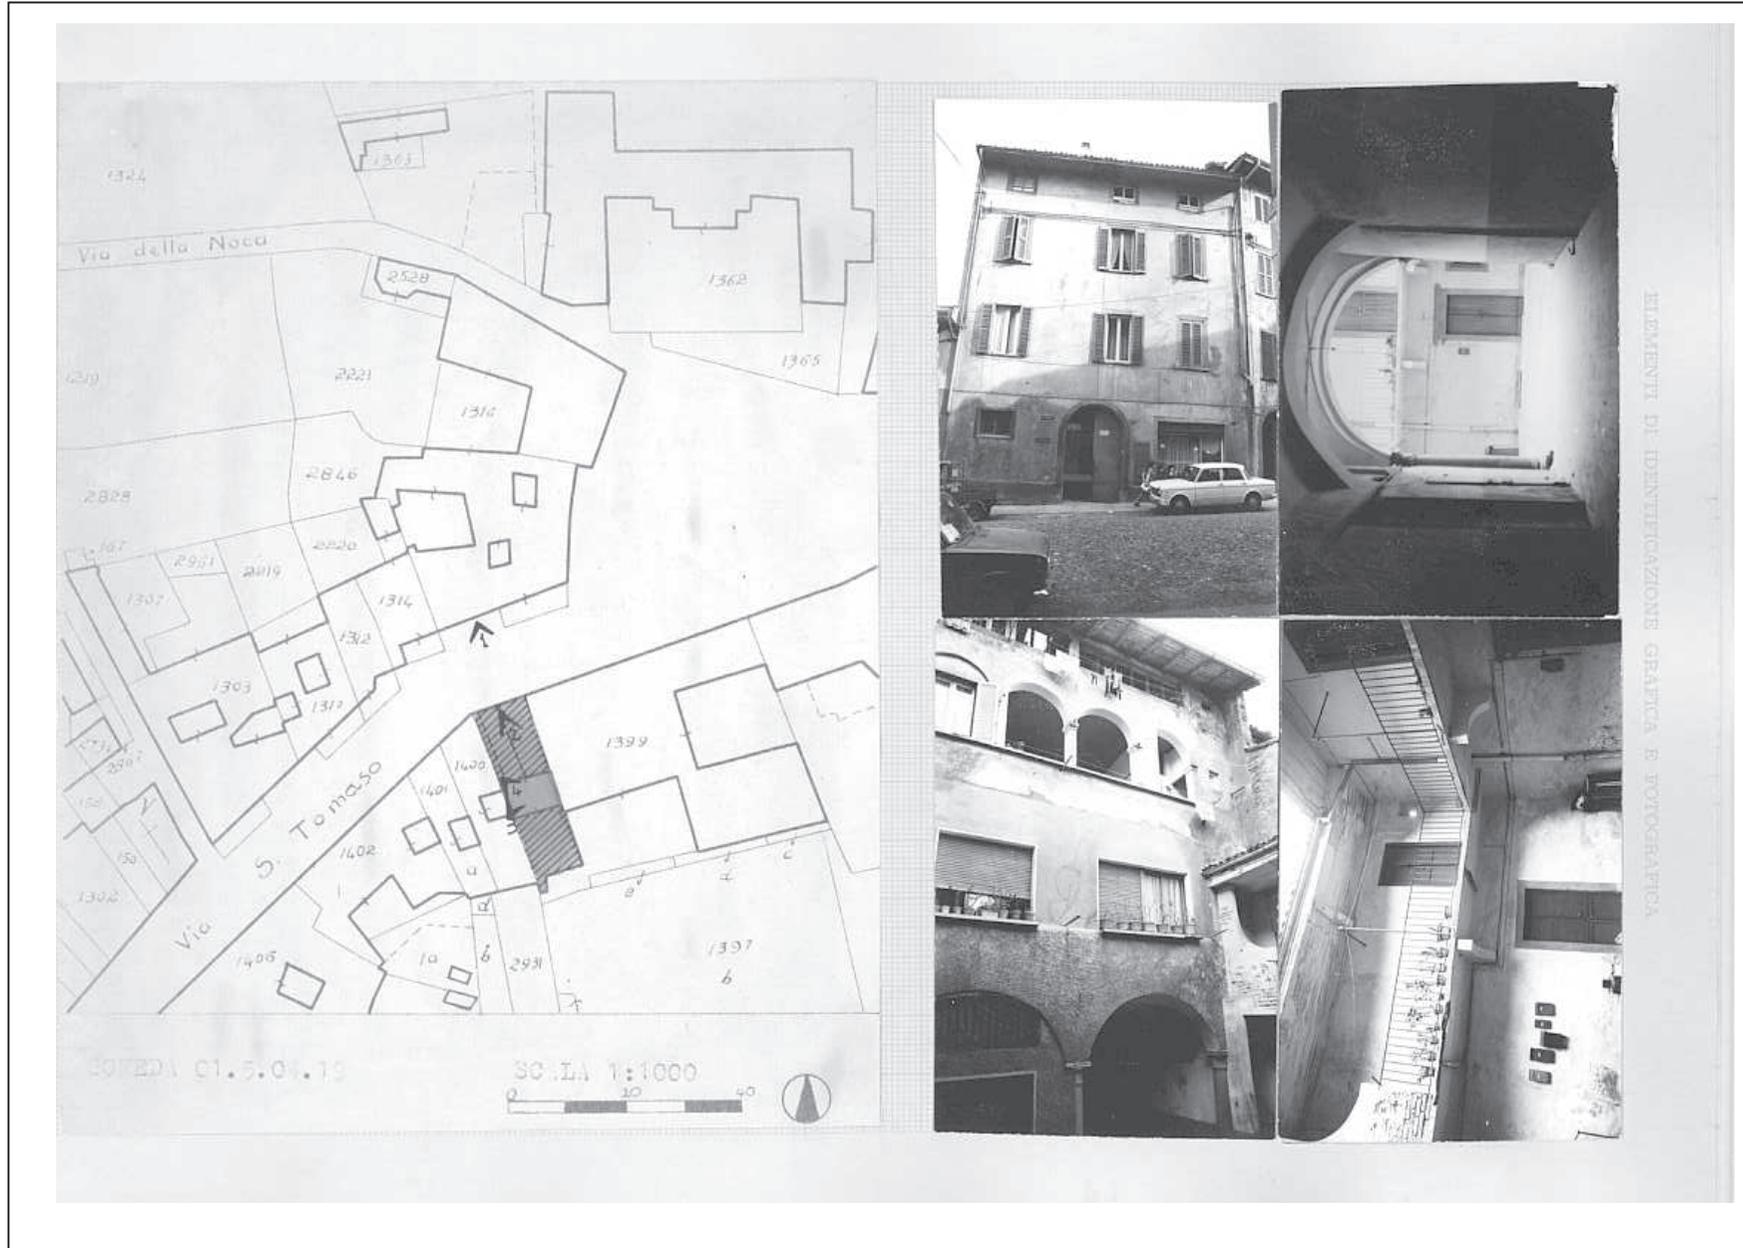
TEZIONE PROPOSTA																		resto dell'edificio									a b c d e								
																		spazi liberi									3								
																		DESTINAZIONE DI PIANO																	
TI CRONOLOGICI																		DATI TIPOLOGICI									STRUTTURE E MATERIALI								
ec. XVII:l'edificio costituiva probabilmente,la terminazione a monte																		Edificio in cortina composto da due corpi di fabbrica,a pianta rettangolare,separati da un cortile interno.									Struttura muraria mista in pietrame e mattoni,intonacata. Solai in legno.								
al convento secentesco delle Dimesse (v. scheda 01.5.04.16 e 18)/																		no. <u>Corpo nord</u> : tre piani più sotto tetto abitato,copertura a due falde									Tetto con orditura in legno e manto in coppi. Zoccolo in intonaco rustico.								
pertura di un negozio in facciata al piano terra.																		Androne con volta a botte.Retro con porticato ad arco e volte a crociera,con colonne tuscaniche ( due arcate di cui una murata).Loggiato al									Contorni delle porte e delle finestre, colonne,e capitelli dei pilastri del loggiato in arenaria.

strutturazione del retro dei corpi di fabbrica nord e sud.																		CANTIERI CON INTERCORSI ESTERNE (parzialmente murati).Cortile interno con ballatoio sul lato est e muro sul lato ovest (coronamento in marsigliesi).									II piano,ad arco con pilastri tuscanici								
facimento dell'intonaco in facciata																		Corpo sud: due piani,copertura a due falde.Scala esterna con ballatoio sul cortile.Due piccoli corpi di fabbrica con copertura piana aggiunti sul lato sud con ballatoio.									PROPOSTE DI RESTAURO								
PRIETARIO ATTUALE																		CARATTERISTICHE E CONTESTO									Ristrutturazione del cortile.								
																		Portone a tutto sesto.									OSSERVAZIONI								
NOGRAFIA																		negozi, attività artigianali, vetrine, insegne ecc. Sul retro spazio libero a prato,limitato da un muro in pietra con coronamento in coppi.									Sul lato est del cortile è l'accesso al vano della chiesetta ex convento ( v. scheda 01.5.04.18).
