1 2 3 4 5 6 7 8 9									1 2 3 4 5 6 7 8 9									1 2 3 4 5 6 7 8 9																	
COMUNE DI BERGAMO																		INVENTARIO DEI BENI CULTURALI E AMBIENTALI									MONUMENTI								
DENOMINAZIONE Edificio residenziale																		EPOCA sec.XVII									1 - VALORE ARCHITETTONICO								
LOCALITÀ S.Tomaso VIA S.Tomaso																		N. CIV. 41C									a) pessimo b) cattivo c) mediocre d) buono e) ottimo								
CATASTO Bergamo f.6; mp. 1402																		2 - NECESSITÀ DI RESTAURO									NUMERO SCHEDA								
PROPRIETÀ privata USO ATTUALE negozio,abitazione																		a) impossibile b) restauro integrale c) restauro interno o esterno d) restauri parziali e) ottime condizioni									0 1 5 0 4 2 2								
STRUTTURE VERTICALI <input type="checkbox"/>																		STRUTTURE ORIZZONTALI <input type="checkbox"/>									COPERTURE <input type="checkbox"/>								
																		UMIDITÀ <input type="checkbox"/>									GRADO

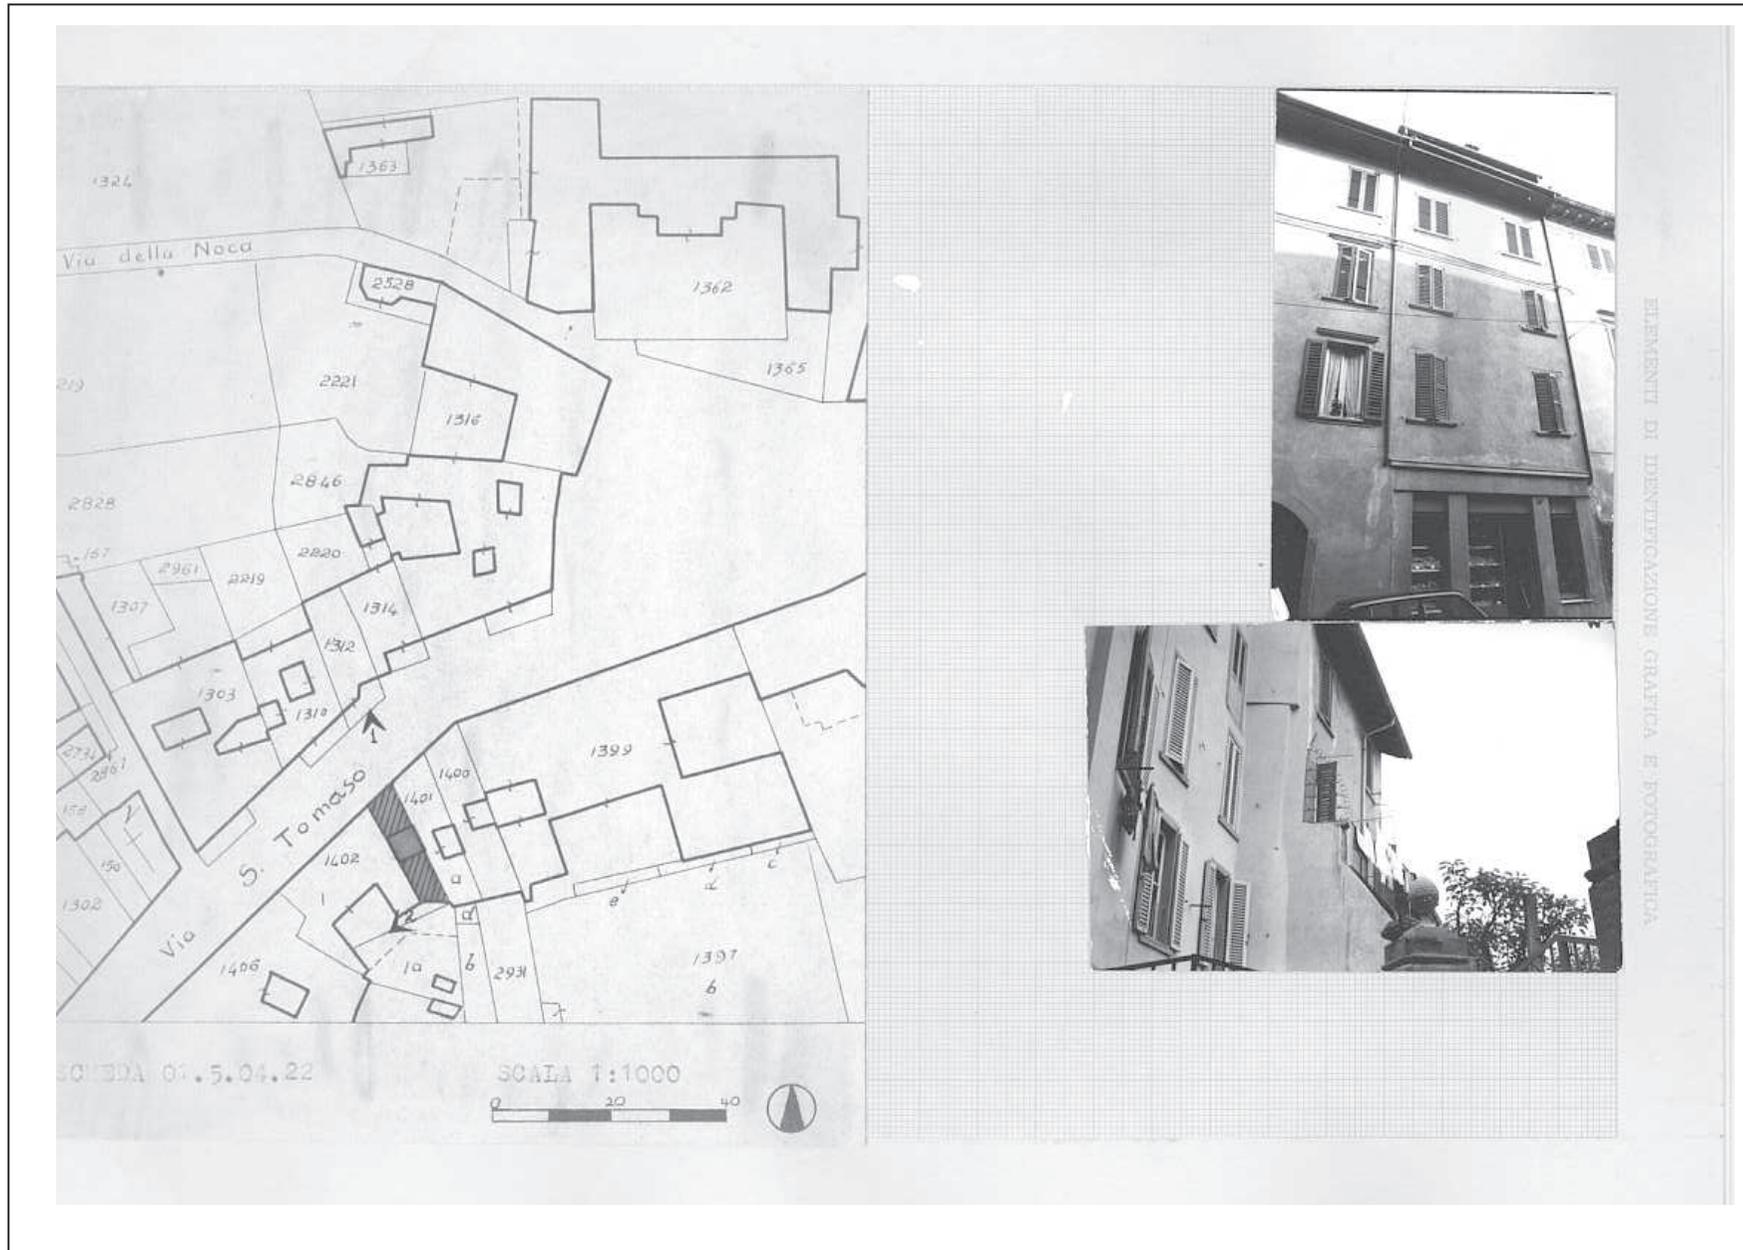
PROTEZIONE ESISTENTE P.R.G. n.a. art.11																		plano terreno									1 2								
PROTEZIONE PROPOSTA																		resto dell'edificio									1 2								
																		spazi liberi									1 2								
																		DESTINAZIONE DI PIANO																	
DATI CRONOLOGICI																		DATI TIPOLOGICI									STRUTTURE E MATERIALI								
edificio del XVII secolo.																		Edificio in cortina a pianta rettangolare con piccolo cortile interno.									Struttura muraria mista in pietra e mattoni,intonacata.								
Restauro della facciata con criteri identici a quelli della casa adiacente (v. scheda 01.5.04.21).																		Altezza di quattro piani più mansarda.									Rivestimento al piano terra in graniglia.								
Ristrutturazione al piano terra per apertura negozio.																		Copertura a due falde.									Solai in legno.								
Aggiunta di una mansarda.																											Tetto con orditura in legno e manto in coppi.

CARATTERISTICHE PARTICOLARI E CONTESTO									Contorni delle finestre (davanzale e architrave) in arenaria.								
																		Comignolo visibile.																	
PROPRIETARIO ATTUALE																		Sul retro spazi coltivati ad orto.									PROPOSTE DI RESTAURO								
																											Ristrutturazione piano terra.								
BIBLIOGRAFIA																											OSSERVAZIONI								
DOCUMENTI ANNESSI																		negozi, attività artigianali, vetrine, insegne, ecc.									REDATTA DA M.Torriani marzo 1973								
EG. 42.19 / 43.8																		Piano terra in contrasto,per forma colore e materiali,con il contesto.									REVISIONATA DA V.Zanella aprile 1973								
																		VISTA DA																	
1 2 3 4 5 6 7 8 9									1 2 3 4 5 6 7 8 9									1 2 3 4 5 6 7 8 9
