1 2 3 4 5 6 7 8 9									1 2 3 4 5 6 7 8 9									1 2 3 4 5 6 7 8 9																																			
MUNE DI BERGAMO																		INVENTARIO DEI BENI CULTURALI E AMBIENTALI																		MONUMENTI																	
NOMINAZIONE Palazzo già Gritti Morlacchi																		EPOCA sec. XVIII									1 - VALORE ARCHITETTONICO									NUMERO SCHEDA																	
DALITÀ S.Tomaso VIA S.Tomaso																		N. CIV. 39									a) pessimo b) cattivo c) mediocre d) buono e) ottimo									0 1 5 0 4 2 4																	
CASTO Bergamo f.6; mp. 1406- 2226																											2 - NECESSITÀ DI RESTAURO																										
PRIETA privata																		USO ATTUALE abitazione									a) impossibile b) restauro integrale c) restauro interno o esterno d) restauri parziali e) ottime condizioni									GRADO																	
UTTURE TICALI																		STRUTTURE ORIZZONTALI									COPERTURE									UMIDITÀ									a b c d e

1 2 3 4 5 6 7 8 9									1 2 3 4 5 6 7 8 9									1 2 3 4 5 6 7 8 9																										
CITTA' DI BERGAMO																		INVENTARIO DEI BENI CULTURALI E AMBIENTALI																		MONUMENTI								
DENOMINAZIONE Palazzo già Gritti Morlacc

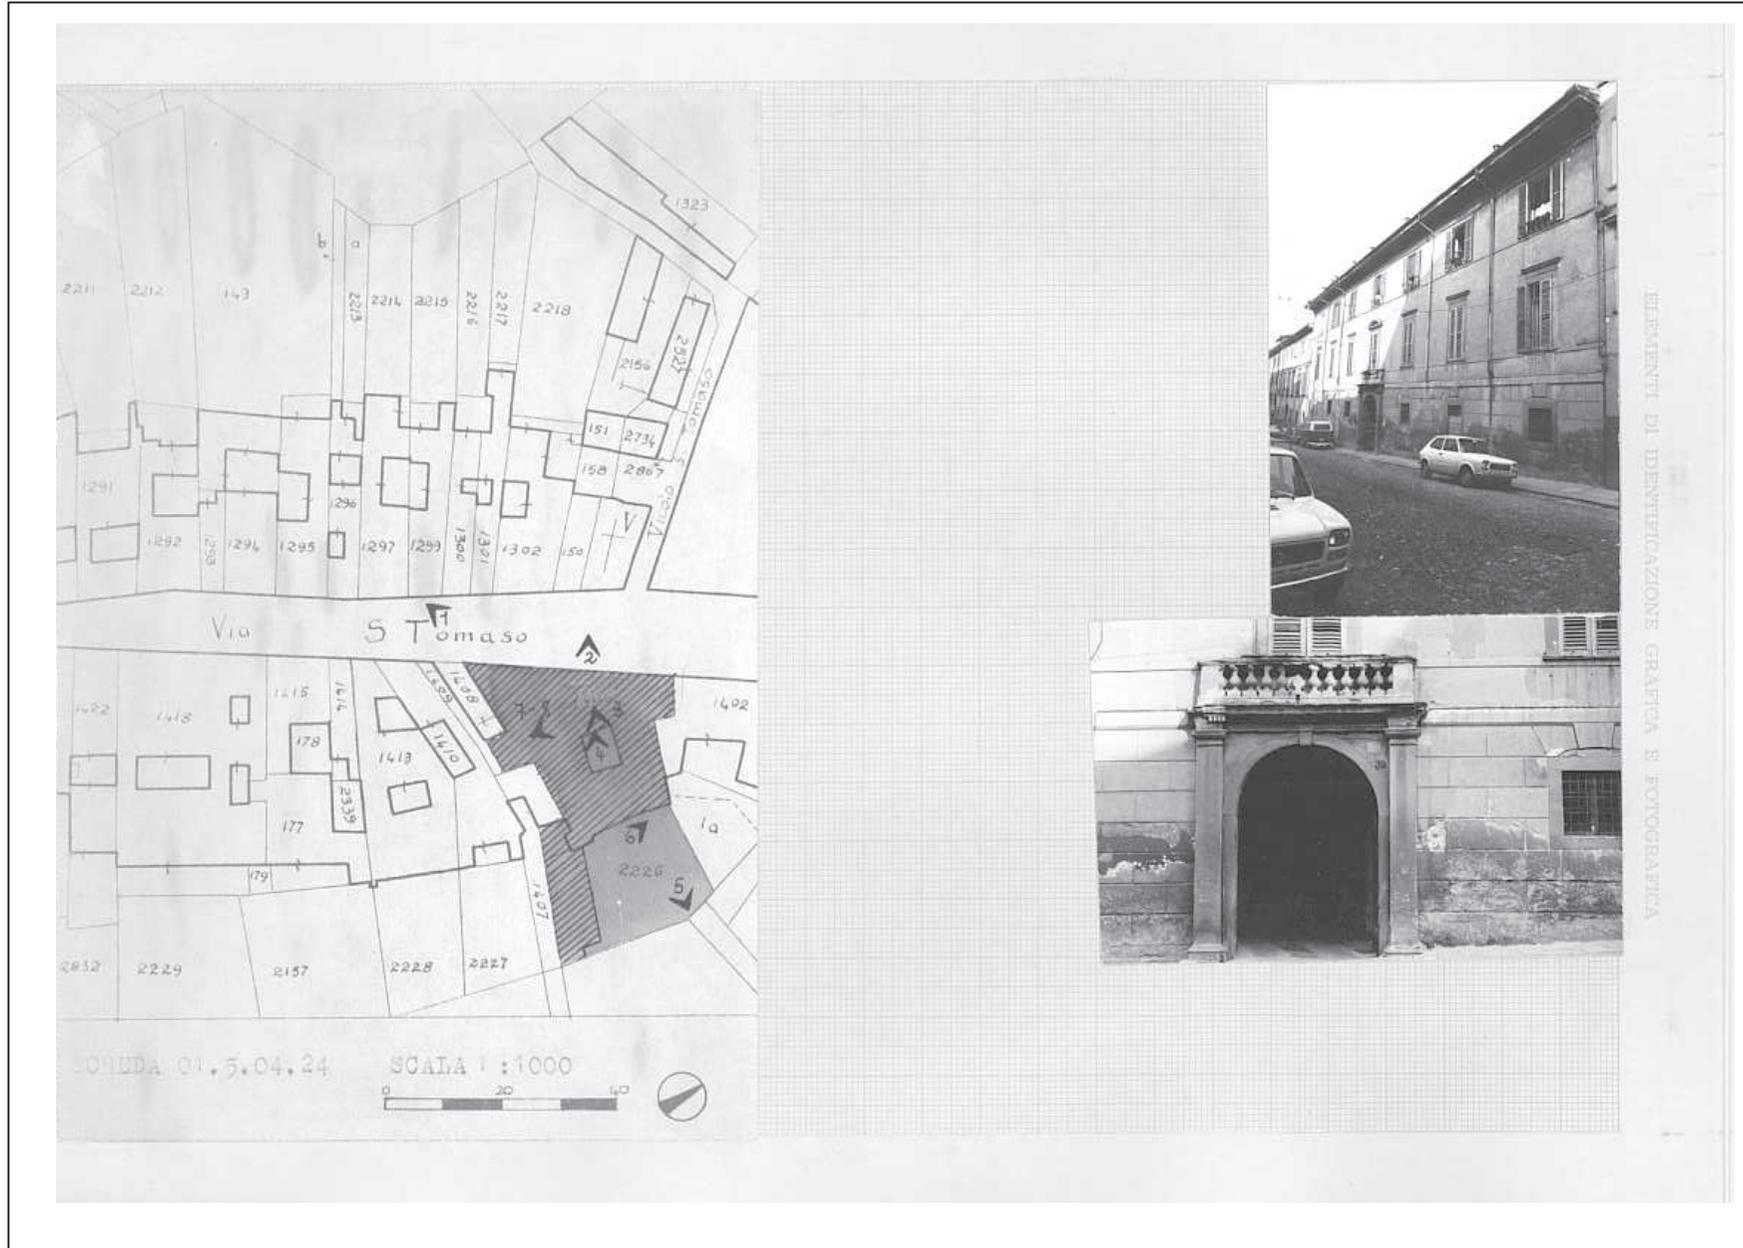
TEZIONE ESISTENTE P.R.G. n.a. art. 11																											piano terreno									1 2																	
TEZIONE PROPOSTA vincolo Soprintendenza																											resto dell'edificio									1 2																	
																											spazi liberi									1 2																	
																											DESTINAZIONE DI PIANO																										
TI CRONOLOGICI																		DATI TIPOLOGICI									STRUTTURE E MATERIALI																										
costruzione del XVIII secolo appar-																		Edificio in cortina:palazzo con co									Struttura muraria con prevalenza di																										
ne dapprima ai conti Gritti Morlac-																		tile. Pianta irregolare.									mattoni,intonacata. Piano terra con in-																										
i,poi ai Moretti.																		Altezza di tre piani.									tonaco a finto bugnato (degradato).																										
giunta di un corpo di fabbrica sul																		Copertura a due falde.									Solai in legno. Tetto con orditura in

tro,a due piani(copertura a due falde																		Androne ,con volta a botte,non per									legno e manto in coppi. Contorni dell																										
),																		pendicolare alla via.									aperture,elementi decorativi del porta-																										
randa aggiunta nel cortile.																		Cortile interno con porticato sui									le,colonne in arenaria.																										
																		lati nord e sud,ad archi ribassati									Androne lastricato in mattoni con li-																										
																		con colonne e volte a crociera.									ste di pietra,cortile lastricato.																										
																		CARATTERISTICHE PARTICOLARI E CONTESTO									Portone con ante in legno e picchiotti																										
PRIETARIO ATTUALE																		Facciata con alto zoccolo intonaca-									in ferro.																										
																		to a riquadri.Portone a tutto sesto									PROPOSTE DI RESTAURO

sormontato da una balaustra a pare-									Rifacimento intonaci, Consolidamento																										
																		to; finestrelle quadrate in facciata									Valorizzazione del retro.																										
																		cortile,finestre al piano terra con in-									OSSERVAZIONI																										
LIOGRAFIA L.ANGELINI,1966,141;ZANELLA,																		ferriata,cancellata sull'ingresso delle									delle scale.Veranda in ferro e vetro sul																										
71,172.																		lato ovest.Scalone interno a due ram-									piano																										
																		porticato al piano terra (arco centrale									con colonne chiuso a veranda al I piano																										
																		e due archi ribassati),loggato ar-									REDATTA DA M.Torriani marzo 1973																										
UMENTI ANNESSI NEG. 42.26 / 43.9 / 42.27																		chitravato									REVISIONATA DA V.Zanella aprile 1973

,28 / 42.30 / 42.32 / 43.11 /43.10																		e terrazza sovrastante. Due ali la-									VISTA DA																										
prato,con balaustra in ferro e pietra																		terali più elevate. Spazio libero																																			
artificiale.																																																					
1 2 3 4 5 6 7 8 9									1 2 3 4 5 6 7 8 9									1 2 3 4 5 6 7 8 9
