1									2									3																	
COMUNE DI BERGAMO																		INVENTARIO DEI BENI CULTURALI E AMBIENTALI									MONUMENTI								
NOMINAZIONE: "Casa Divina Provvidenza"																		EPOCA sec. XVII-XVIII									1 - VALORE ARCHITETTONICO								
CALTÀ S.Tomaso VIA S.Tomaso																		N. CIV. 33									a) pessimo b) cattivo c) mediocre d) buono e) ottimo								
COSTO Bergamo f.6; mp. 1413																											2 - NECESSITÀ DI RESTAURO								
CATEGORIA privata																		USO ATTUALE Istituto di assistenza per sordomute.									a) impossibile b) restauro integrale c) restauro interno o esterno d) restauri parziali e) ottime condizioni								
CATEGORIE STRUTTURE VERTICALI			STRUTTURE ORIZZONTALI			COPERTURE			UMIDITÀ												GRADO														
CATEGORIA ESISTENTE P.R.G. n.a. art.11 e 52																		piano terreno									1 2								
CATEGORIA PROPOSTA fronte su strada																		resto dell'edificio									1 2

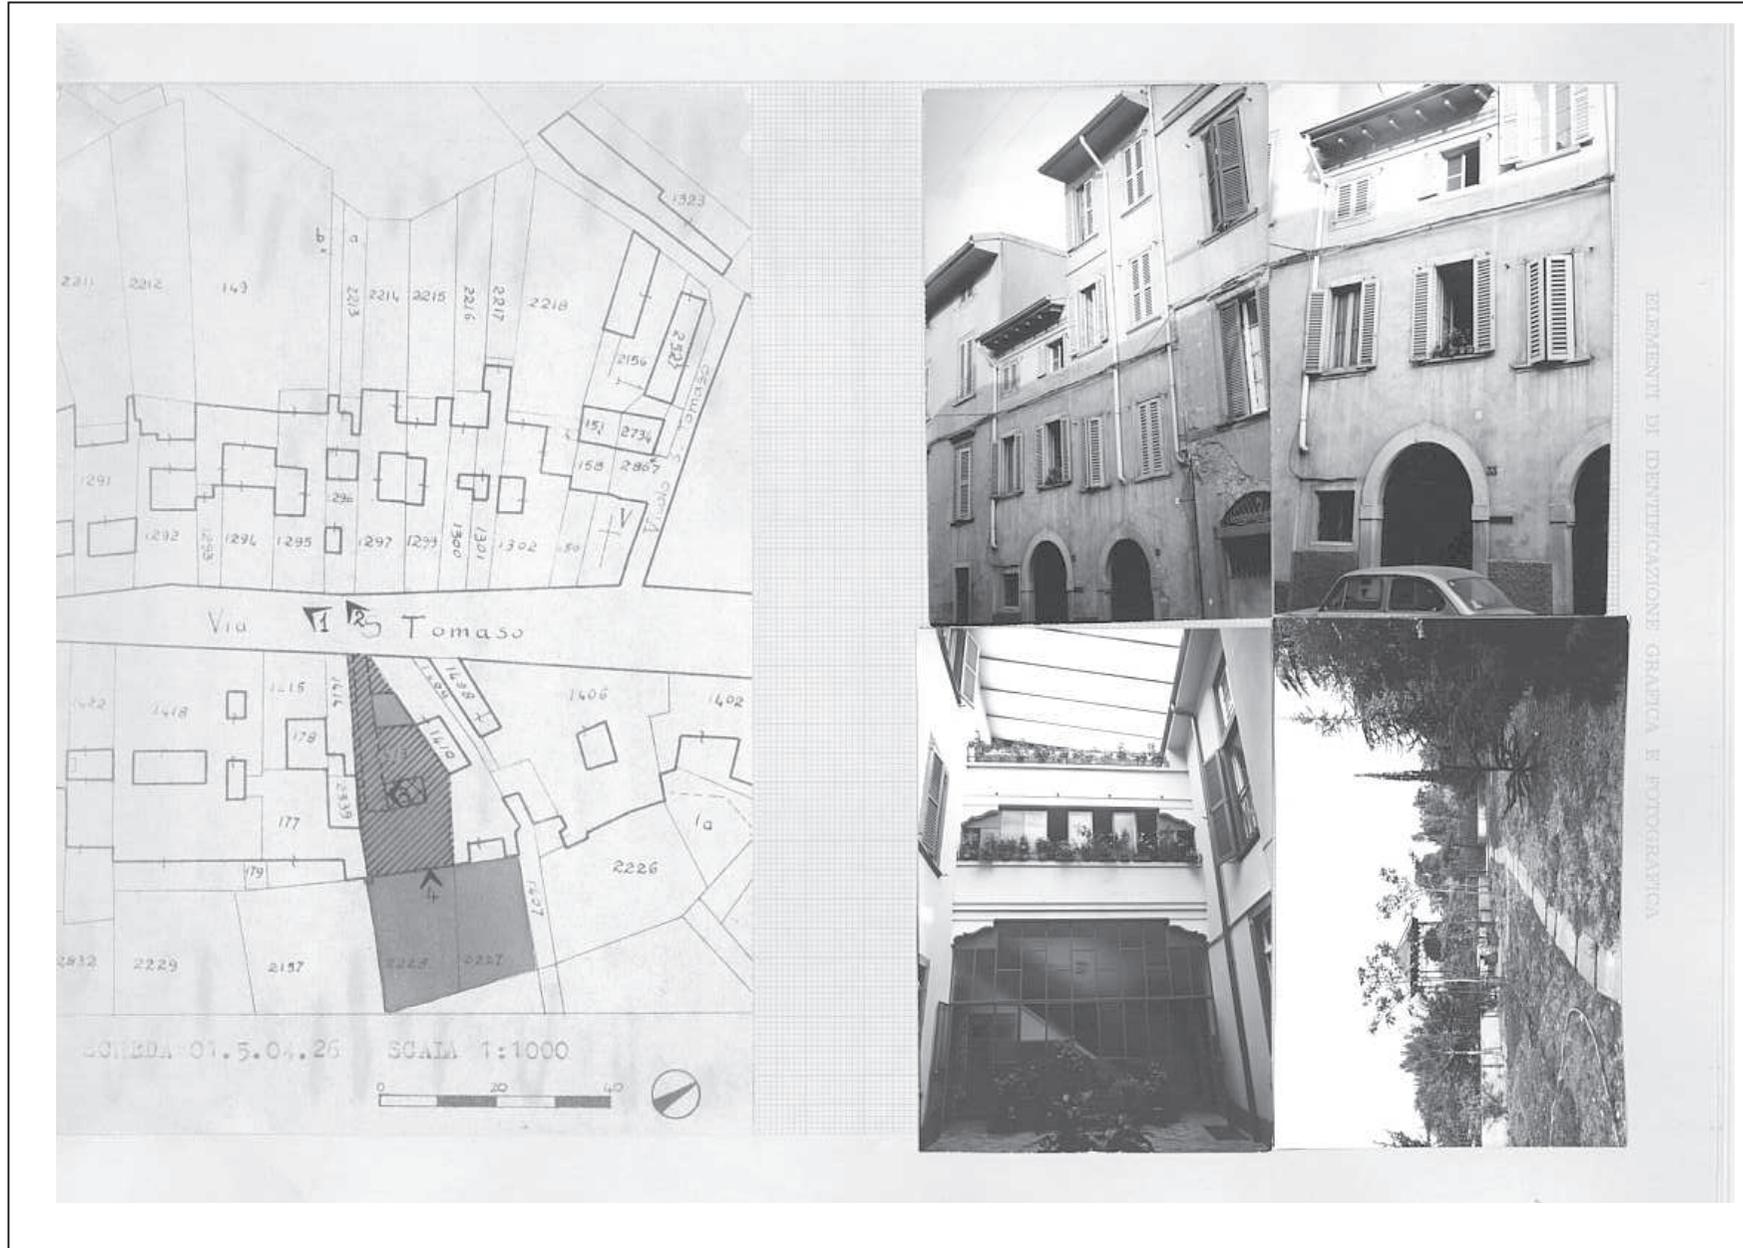
n. 43.15 / 43.13 / 141.30a / 141.29a																											REVISIONATA DA V.Zanella aprile 1973								
																		VISTA DA																	
1									2									3

spazi liberi									1 2								
																		DESTINAZIONE DI PIANO																	
DATI CRONOLOGICI																		DATI TIPOLOGICI									STRUTTURE E MATERIALI								
epoca di costruzione: XVII-XVIII sec.																		Edificio in cortina a pianta irregolare.									Struttura muraria mista in pietra e mattoni, intonacata.								
è edificio residenziale (casa Lenzi).																		Altezza di due piani più sottotetto.									Zoccolo in intonaco rustico.								
modifiche interne, per adattarlo al nuovo uso, intorno al 1915 e recente costruzione di un basso corpo di fabbricati nel primo cortile in corrispondenza all'ingresso; copertura con lucernario al secondo; aggiunta di un corpo a un piano con copertura piana sul fronte prospiciente verso il giardino.																		Due cortilette interni.									Solai in legno.								
CATEGORIA ATTUALE																		Copertura a due falde.									Tetto con orditura in legno e manto in coppi.

CARATTERISTICHE PARTICOLARI E CONTESTO									Contorni delle aperture in arenaria.								
																		Portone a tutto sesto e adiacente finestrella quadrata con inferriata.									PROPOSTE DI RESTAURO								
																		Sul retro giardino e orto (v. mp. 2228,3227 e 2830a).									OSSERVAZIONI								
BIBLIOGRAFIA																											Per il rustico sul mappale 2830a v. scheda 01.5.04.38.								
LANDI, 1962, I, 186																																			
DOCUMENTI ANNESSI																		negozi, attività artigianali, vetrina, insegna, ecc.									REDATTA DA M.Torriani -marzo 1973
