1 2 3 4 5 6 7 8 9									1 2 3 4 5 6 7 8 9									1 2 3 4 5 6 7 8 9																	
<b>COMUNE DI BERGAMO</b>																		<b>INVENTARIO DEI BENI CULTURALI E AMBIENTALI</b>									<b>MONUMENTI</b>								
NOMINAZIONE Edificio residenziale																		EPOCA sec. XVII-XVIII									1 - VALORE ARCHITETTONICO								
CATEGORIA S.Tomaso VIA S.Tomaso																		N. CIV. 31									a) pessimo b) cattivo c) mediocre d) buono e) ottimo								
CANTONE Bergamo f.6; mp.1414																											2 - NECESSITÀ DI RESTAURO								
PROPRIETÀ privata USO ATTUALE abitazione																											a) impossibile b) restauro integrale c) restauro interno o esterno d) restauri parziali e) ottime condizioni								
STRUTTURE VERTICALI			STRUTTURE ORIZZONTALI			COPERTURE			UMIDITÀ			GRADO																							
SITUAZIONE ESISTENTE P.R.G. art.11 n.a.																		piano terreno									1 2 3 4 5 6 7 8 9

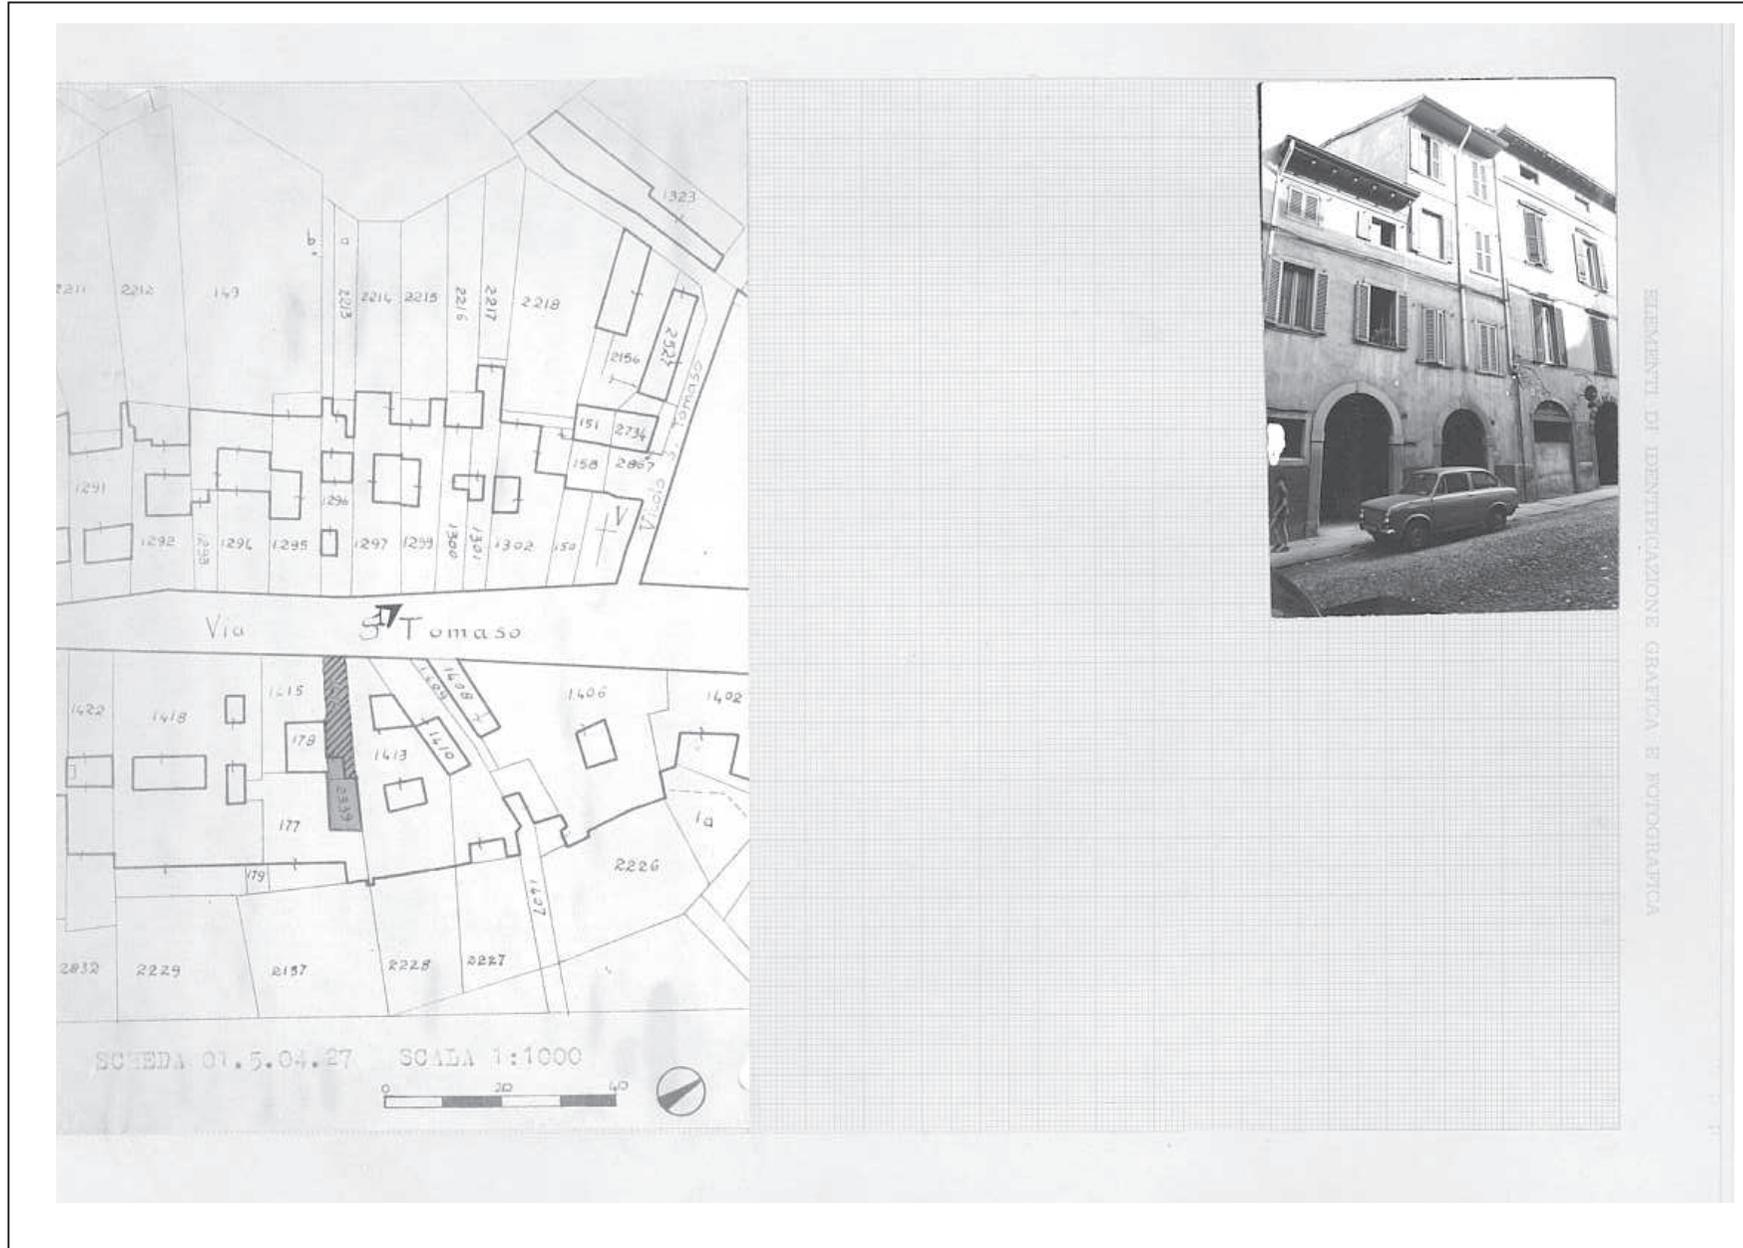
SITUAZIONE PROPOSTA fronte su strada																		resto dell'edificio									1 2 3 4 5 6 7 8 9								
																		spazi liberi									1 2 3 4 5 6 7 8 9								
																		DESTINAZIONE DI PIANO																	
DATI CRONOLOGICI																		DATI TIPOLOGICI									STRUTTURE E MATERIALI								
epoca di costruzione: XVII-XVIII sec.																		Edificio in cortina su stretto e allungato lotto rettangolare.									Struttura muraria mista in pietra e mattoni, intonacata.								
probabile ristrutturazione interna.																		Altezza di quattro piani.									Zoccolo in intonaco rustico.								
facimento intonaco in facciata.																		Copertura a due falde.									Solai in legno.								
																		Androne con volta a botte.									Tetto con orditura in legno e manto in coppi.								
																											Contorni delle aperture in arenaria.

Androne lastricato in mattoni con liste in pietra.								
																											Portone con ante in legno e picchiotto in ferro verniciato.								
PROPRIETARIO ATTUALE																		CARATTERISTICHE PARTICOLARI E CONTESTO									PROPOSTE DI RESTAURO								
																		Portone a tutto sesto.																	
																		Tromba delle scale a pozzo con lucernario.																	
																											OSSERVAZIONI								
TOPOGRAFIA																																			
MONUMENTI ANNESSI																		negozi, attività artigianali, vetrine, insegna, ecc.																	
CANTONE G. 42.36																											REDATTA DA M.Torriani -marzo 1973								
																											REVISIONATA DA V.Zanella aprile 1973								
																											VISTA DA								
1 2 3 4 5 6 7 8 9									1 2 3 4 5 6 7 8 9									1 2 3 4 5 6 7 8 9
