| 1 2 3 4 5 6 7 8 9 | | | | | | | | | 1 2 3 4 5 6 7 8 9 | | | | | | | | | 1 2 3 4 5 6 7 8 9 | | | | | | | | | | | | | | | | | | | | | | | | | | | | | | | | | | | |
|---|--|--|--|--|--|--|--|--|---|--|--|--|--|--|--|--|--|---|--|--|--|--|--|--|--|--|---|--|--|--|--|--|--|--|--|---|--|--|--|--|--|--|--|--|---|--|--|--|--|--|--|--|--|
| COMUNE DI BERGAMO | | | | | | | | | | | | | | | | | | INVENTARIO DEI BENI CULTURALI E AMBIENTALI | | | | | | | | | | | | | | | | | | MONUMENTI | | | | | | | | | | | | | | | | | |
| DENOMINAZIONE Palazzo Candiani | | | | | | | | | | | | | | | | | | EPOCA sec. XVII | | | | | | | | | 1 - VALORE ARCHITETTONICO | | | | | | | | | NUMERO SCHEDA | | | | | | | | | | | | | | | | | |
| LOCALITÀ S.Tomaso VIA S.Tomaso | | | | | | | | | | | | | | | | | | N. CIV. 29-27B | | | | | | | | | a) pessimo b) cattivo c) mediocre d) buono e) ottimo | | | | | | | | | 0 1 5 0 4 2 8 | | | | | | | | | | | | | | | | | |

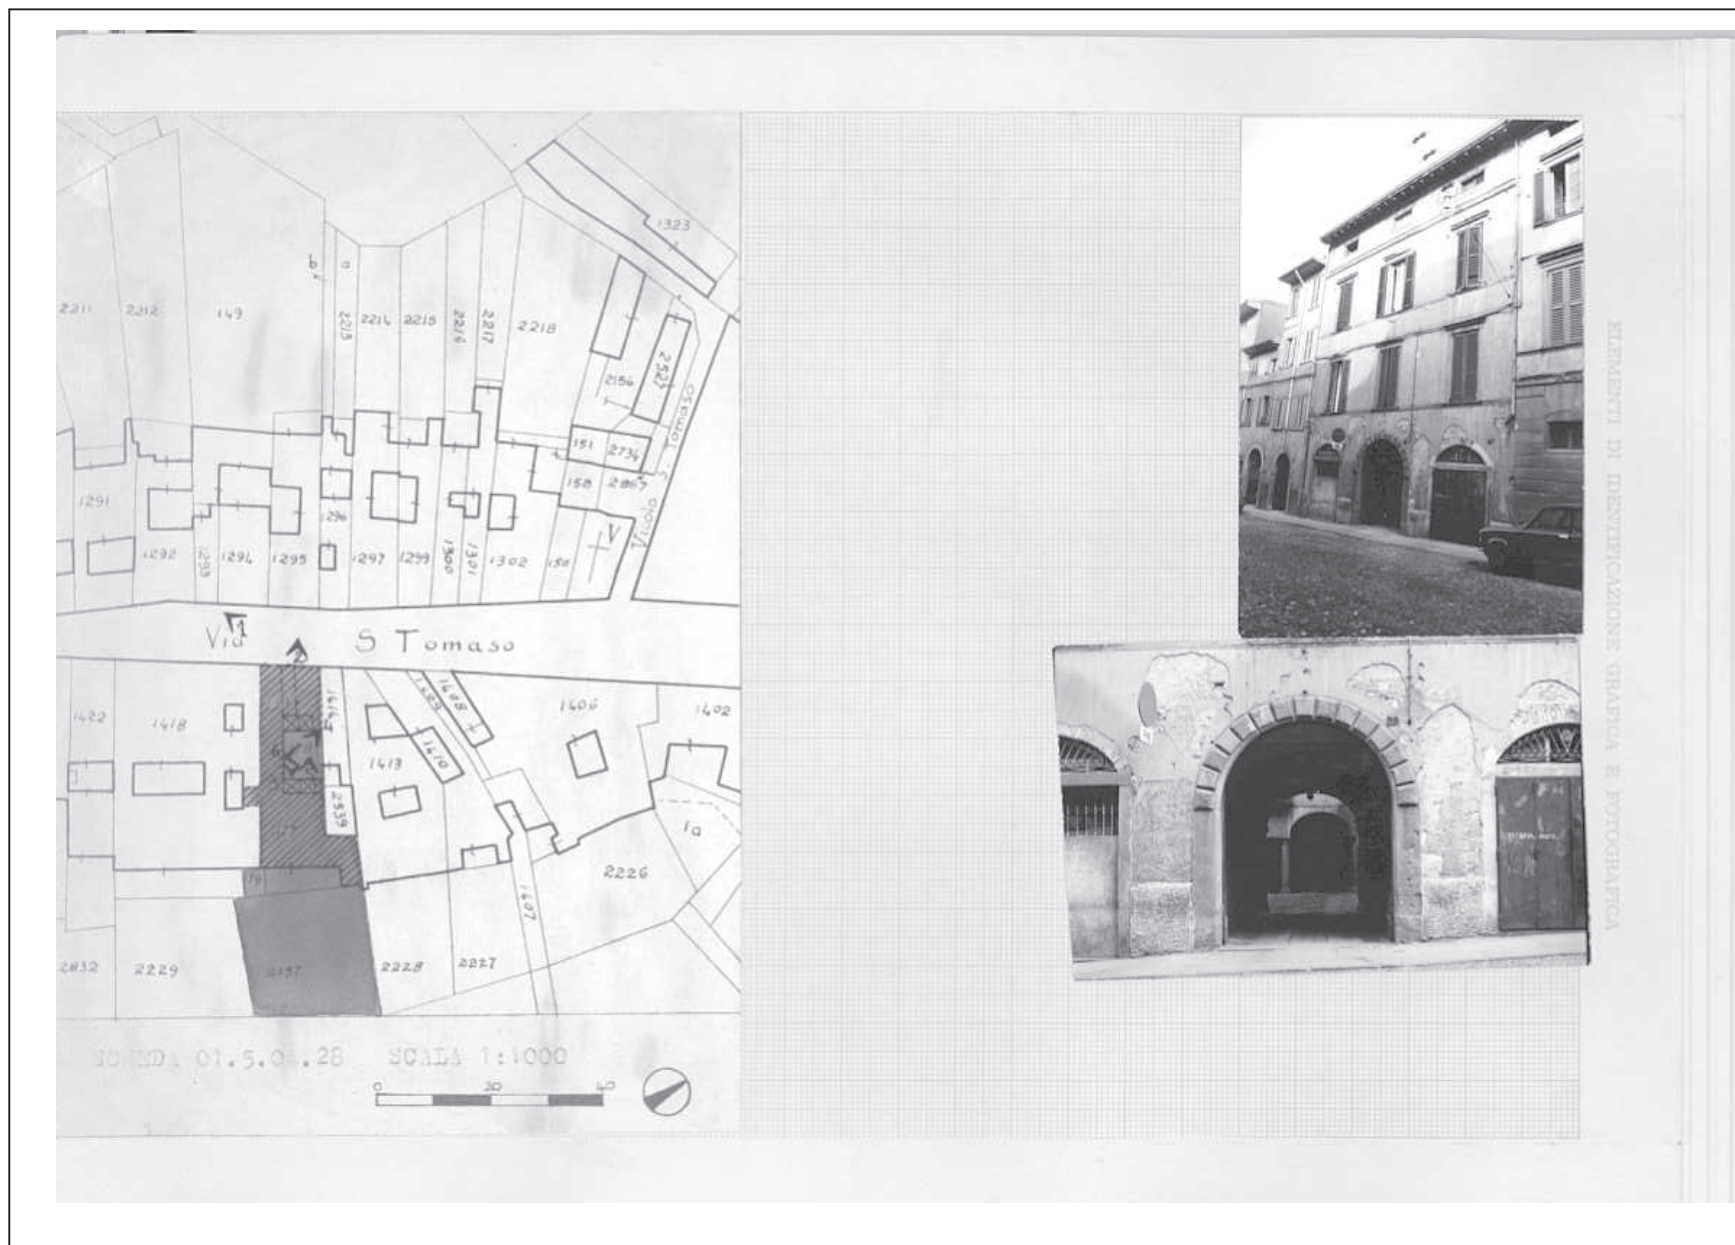
| 1 2 3 4 5 6 7 8 9 | | | | | | | | | 1 2 3 4 5 6 7 8 9 | | | | | | | | | 1 2 3 4 5 6 7 8 9 | | | | | | | | | | | | | | | | | | | | | | | | | | | | | | | | | | | |
|---|--|--|--|--|--|--|--|--|---|--|--|--|--|--|--|--|--|---|--|--|--|--|--|--|--|--|---|--|--|--|--|--|--|--|--|---|--|--|--|--|--|--|--|--|---|--|--|--|--|--|--|--|--|
| Edificio del XVII secolo. | | | | | | | | | | | | | | | | | | Edificio in cortina: palazzo con cortile. Pianta a C. | | | | | | | | | Struttura muraria mista in pietra e mattoni, intonacata. Zoccolo in intonaco rustico. Solai in legno. Tetto con orditura in legno e manto in coppi. Contorni delle aperture in arenaria (degradata). Colonne ed elementi decorativi in arenaria. | | | | | | | | | | | | | | | | | | | | | | | | | | |
| Chiusura di una delle aperture a sesto ribassato in facciata. | | | | | | | | | | | | | | | | | | Altezza di tre piani (più sottotetto nel lato sul fronte stradale). | | | | | | | | | Androne lastricato in mattoni con liste di pietra. Cortile in acciottolato. Portone con ante in legno. Balconcini con ringhiere in ferro battuto. Roste in ferro nelle aperture in facciata. | | | | | | | | | | | | | | | | | | | | | | | | | | |
| | | | | | | | | | | | | | | | | | | Portone a tutto sesto. Facciata articolata al piano terreno su tre aperture di cui le due laterali a sesto ribassato; fasce decorative | | | | | | | | | Consolidamento, rifacimento intonaco, ripristino degli elementi degradati in | | | | | | | | | | | | | | | | | | | | | | | | | | |
| affrescato (Natività) molto degradato, con cornice sagomata in cotto intonacato. Terrazza in corrispondenza del sottotetto sul lato nord del cortile. | | | | | | | | | | | | | | | | | | | | | | | | | | | REDATTA DA M.Torriani -marzo 1973 | | | | | | | | | | | | | | | | | | | | | | | | | | |

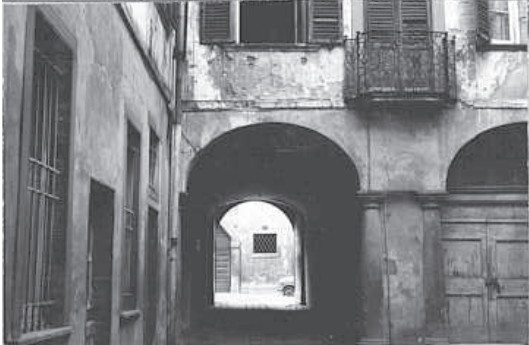
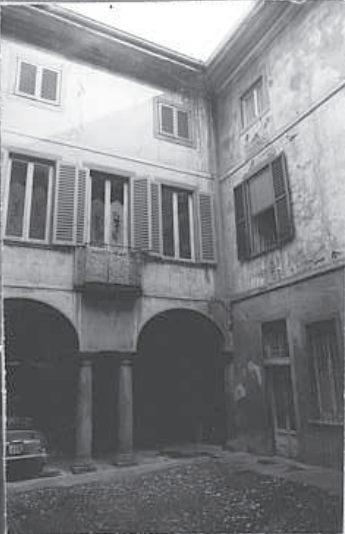
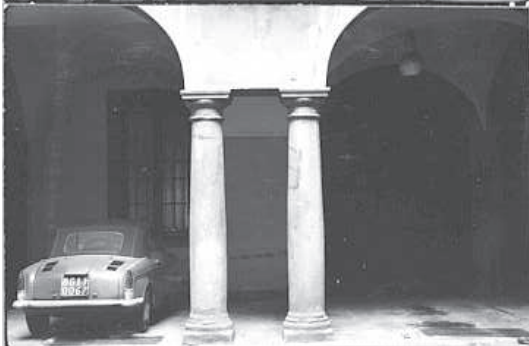
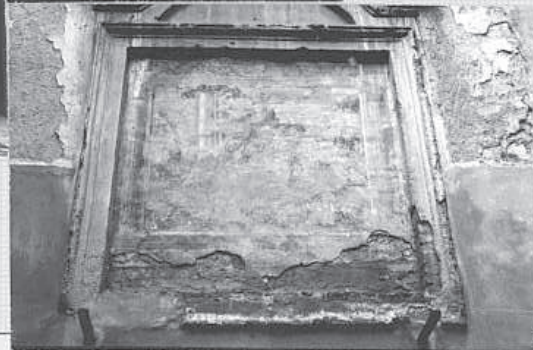
| 1 2 3 4 5 6 7 8 9 | | | | | | | | | 1 2 3 4 5 6 7 8 9 | | | | | | | | | 1 2 3 4 5 6 7 8 9 | | | | | | | | | | | | | | | | | | | | | | | | | | | | | | | | | | | |
|---|--|--|--|--|--|--|--|--|---|--|--|--|--|--|--|--|--|---|--|--|--|--|--|--|--|--|---|--|--|--|--|--|--|--|--|---|--|--|--|--|--|--|--|--|---|--|--|--|--|--|--|--|--|
| BIBLIOGRAFIA | | | | | | | | | | | | | | | | | | L'androne. Cortile con porticato a | | | | | | | | | Conservare arenaria. | | | | | | | | | | | | | | | | | | | | | | | | | | |
| L.ANGELINI, 1966, 141; ZANELLA, 1971, 172. | | | | | | | | | | | | | | | | | | due luci, ad arco su colonne tuscaniche accoppiate e semicolonne laterali, con volta a crociera sui lati nord e sud. Serie di aperture simmetriche sul lato ovest, al piano terra, nel cortile. | | | | | | | | | Due balconcini al 1° piano sui lati N. e S. Lato est del cortile con alto muro intonacato | | | | | | | | | | | | | | | | | | | | | | | | | | |
| DOCUMENTI ANNESSI | | | | | | | | | | | | | | | | | | NEG. 42.37 / 43.18 / 43.22 / 42.38 / 43.23 / 43.20 | | | | | | | | | e S. Lato est del cortile con alto muro intonacato | | | | | | | | | e coronamento in coppi e riquadro | | | | | | | | | | | | | | | | | |
