1 2 3 4 5 6 7 8 9									1 2 3 4 5 6 7 8 9									1 2 3 4 5 6 7 8 9																	
COMUNE DI BERGAMO																		INVENTARIO DEI BENI CULTURALI E AMBIENTALI									MONUMENTI								
DENOMINAZIONE Edificio residenziale																		EPOCA sec. XVIII									1 - VALORE ARCHITETTONICO								
LOCALITÀ S.Tomaso VIA S.Tomaso																		N. CIV. 27									a) pessimo b) cattivo c) mediocre d) buono e) ottimo								
CATASTO Bergamo f.6; mp.1418																											2 - NECESSITÀ DI RESTAURO								
PROPRIETÀ privata USO ATTUALE abitazione																											a) impossibile b) restauro integrale c) restauro interno o esterno d) restauri parziali e) ottime condizioni								
STRUTTURE VERTICALI			STRUTTURE ORIZZONTALI			COPERTURE			UMIDITÀ												GRADO														
PROTEZIONE ESISTENTE P.R.G. n.a. art.11 e 52																		piano terreno									1 2								
PROTEZIONE PROPOSTA																		resto dell'edificio									1 2

1 2 3 4 5 6 7 8 9	1 2 3 4 5 6 7 8 9	1 2 3 4 5 6 7 8 9	
COMUNE DI BERGAMO		INVENTARIO DEI BENI CULTURALI E AMBIENTALI	MONUMENTI
DENOMINAZIONE Edificio residenziale		NUMERO SCHEDA	
LOCALITA S.Tomaso	VIA S.Tomaso	N. CIV. 27	0150429
REDA

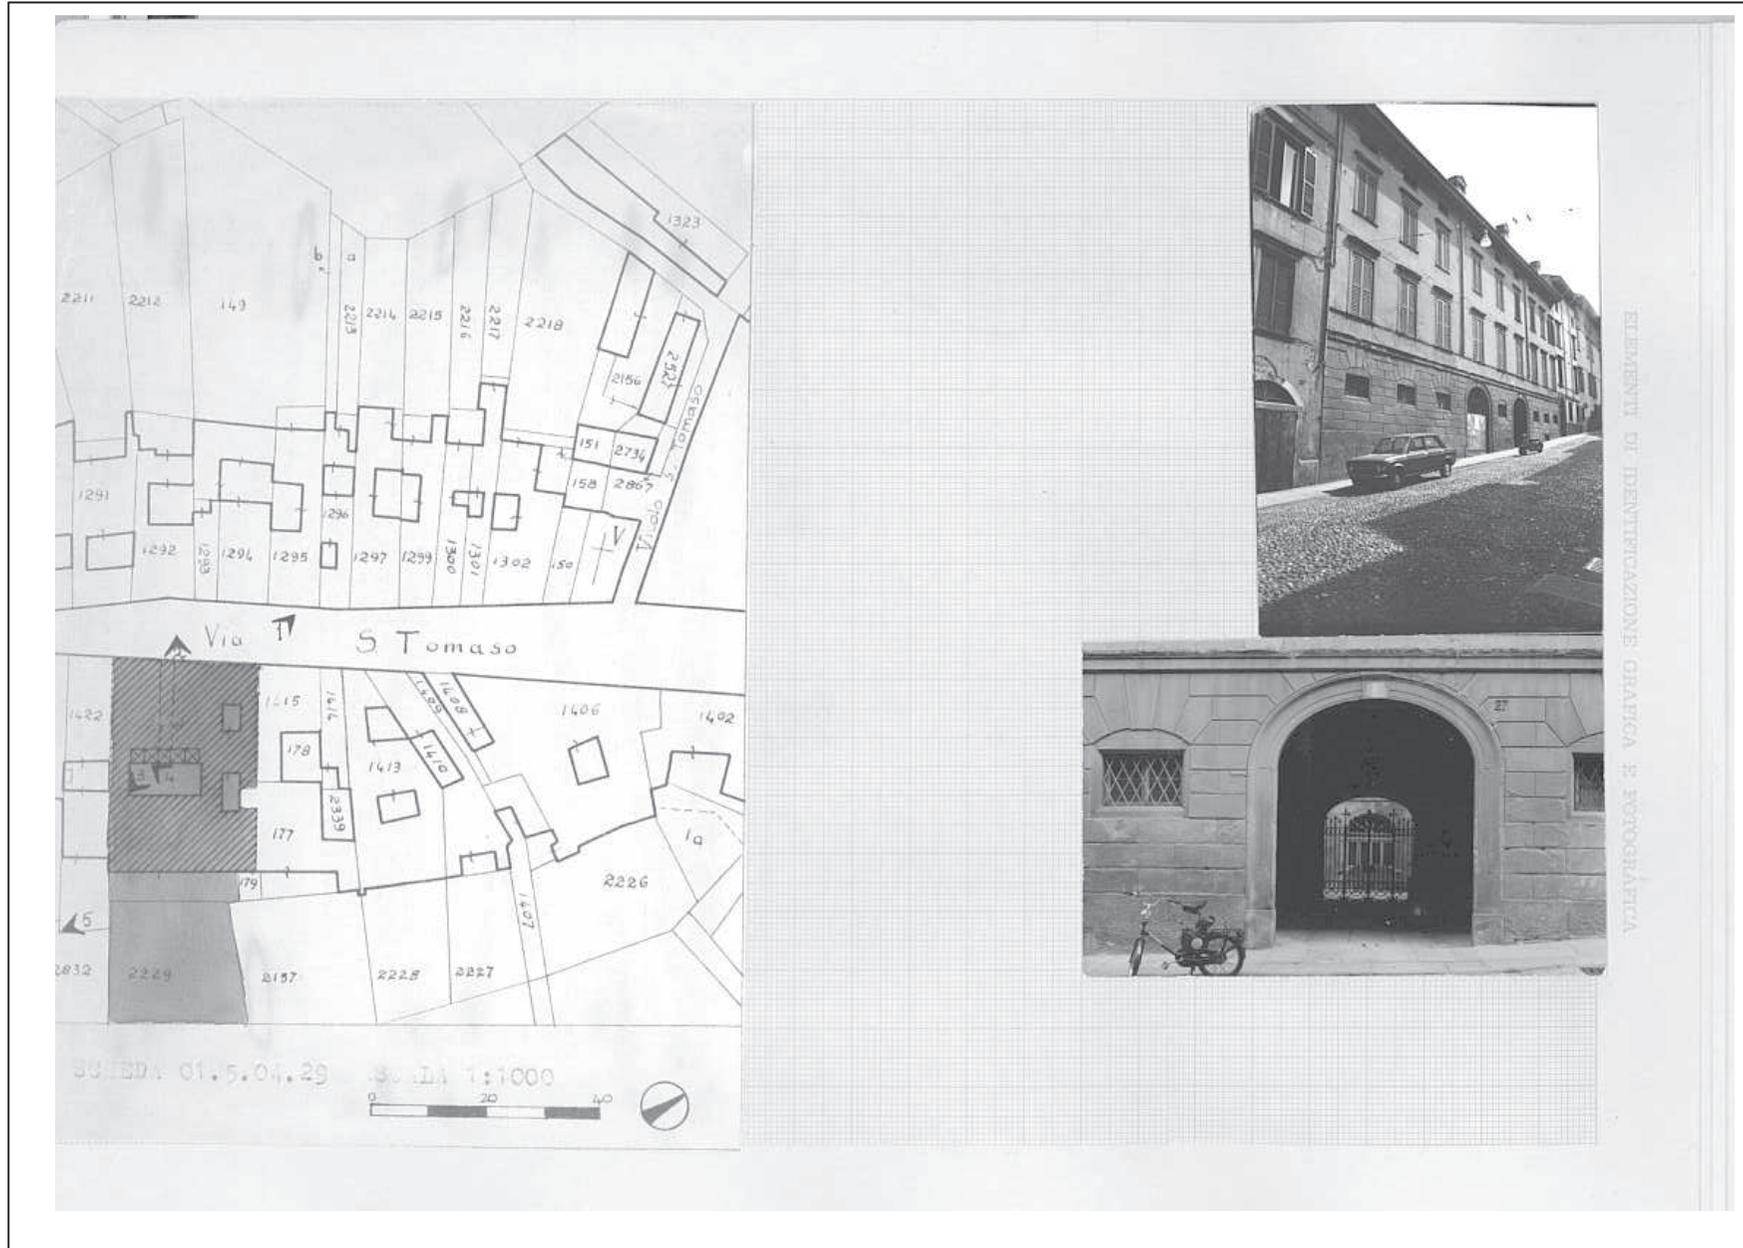
spazi liberi									1 2								
																		DESTINAZIONE DI PIANO																	
DATI CRONOLOGICI																		DATI TIPOLOGICI									STRUTTURE E MATERIALI								
Probabilmente del XVIII secolo.																		Edificio in cortina (palazzo con cortile) a pianta quadrangolare con cortile interno. Altezza di tre piani più sottotetto nel corpo di fabbrica sul fronte stradale a l'ala est del cortile; due piani i restanti corpi di fabbrica. Copertura a due falde. Androne centrale rispetto al cortile con volta a botte ribassata affrescata.									Struttura muraria mista in pietra e mattoni, intonacata. Zoccolo in lastre di arenaria. Piano terra rivestito a bugnato in arenaria. Solai in legno. Tetto con orditura in legno e manto in coppi. Contorni delle aperture in arenaria. Colonne tuscaniche in arenaria. Cortile lastricato. Androne con pavimentazione in mattoni e liste di pietra. Cancellata e roste in ferro battuto.

Chiusura di una delle aperture ad arco del piano terra.																		Facciata articolata, al piano terra su due aperture ad arco ribassato (quella est è murata) e serie di finestre orizzontale di distacco tra lo zoccolo e il I piano. Nel sottotetto finestre rettangolari; tre comignoli in lato nord del cortile, al piano terra porticato su colonne ad arco ribassato con luci simmetricamente diseguali e volte a crociera. Ai piani superiori loggiati di identica impostazione (ora chiusi a veranda) ai lati del portico, porte ad arco. Sul lato sud del cortile al piano terra, tre aperture a tutto									PROPOSTE DI RESTAURO								
Rimaneggiamenti nel cortile con chiusura a veranda del loggiato.																		Attualmente sono in corso lavori di ristrutturazione interna.									Ripristino elementi in arenaria.								
BIBLIOGRAFIA																		DOCUMENTI ANNESSI NEG. 35.2 / 43.24 / 35.4 43.27 / 35.10 Scheda bis.									OSSERVAZIONI

ciata posteriore con timpano triangolare centrale. Ampio giardino retrostante.																											(Residenza del Governatore Austriaco?)								
																											REDATTA DA M.Torriani -marzo 1973								
																											REVISIONATA DA V.Zanella aprile 1973								
																											VISTA DA
