1 2 3 4 5 6 7 8 9									1 2 3 4 5 6 7 8 9									1 2 3 4 5 6 7 8 9																																												
COMUNE DI BERGAMO																		INVENTARIO DEI BENI CULTURALI E AMBIENTALI																		MONUMENTI																										
DENOMINAZIONE Edificio residenziale																		EPOCA sec. XVII-XVIII									1. VALORE ARCHITETTONICO									NUMERO SCHEDA																										
LOCALITÀ S.Tomaso VIA S.Tomaso																		N. CIV. 17									a) pessimo b) cattivo c) mediocre d) buono e) ottimo									0 1 5 0 4 3 4																										
CATASTO Bergamo f.6; mp.1431																		USO ATTUALE abitazione									2. NECESSITÀ DI RESTAURO									GRADO																										
PROPRIETÀ privata																		STRUTTURE VERTICALI									STRUTTURE ORIZZONTALI									COPERTURE									UMIDITÀ									a b c d e								
PROTEZIONE ESISTENTE P.R.G. n.a. art. 11 e 52																		piano terreno									resto dell'edificio									spazi liberi									DESTINAZIONE DI PIANO

1 2 3 4 5 6 7 8 9									1 2 3 4 5 6 7 8 9									1 2 3 4 5 6 7 8 9																										
COMUNE DI BERGAMO																		INVENTARIO DEI BENI CULTURALI E AMBIENTALI

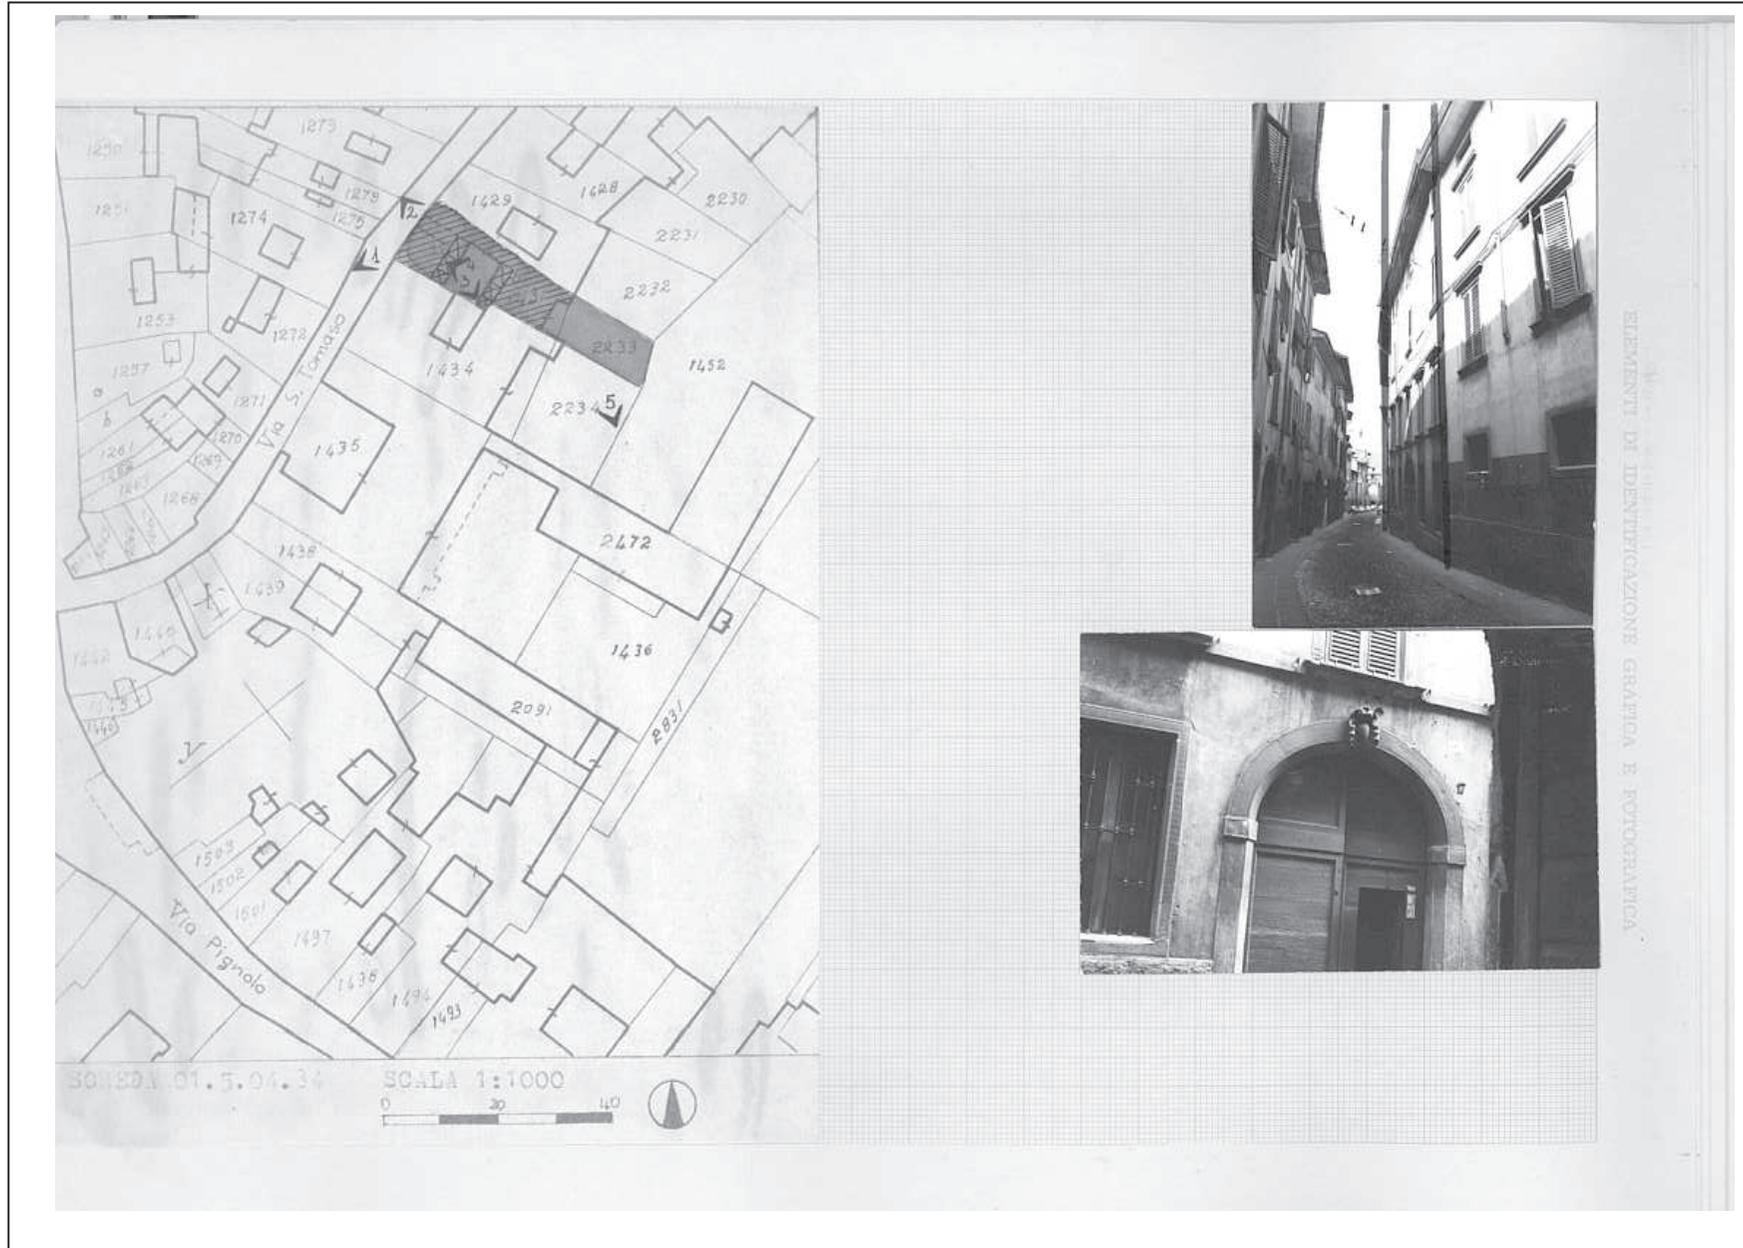
PROTEZIONE PROPOSTA																																													3																	
DATI CRONOLOGICI																		DATI TIPOLOGICI									STRUTTURE E MATERIALI																																			
Edificio del XVII o XVIII secolo.																		Edificio in cortina (casa a corte) a pianta a C, con corpo di fabbrica sul fronte stradale di tre piani più sottotetto e le ali sul retro di tre piani.									Struttura mista in pietra e mattoni, intonacata.																																			
Ristrutturazione interna.																		Copertura a due falde.									Zoccolo in intonaco rustico.																																			
Rifacimento pavimentazione dell'androne.																		Androne centrale con volta a botte.									Solai in legno.																																			
Rifacimento dell'intonaco della facciata.																		Cortile interno.									Tetto con orditura in legno e manto in coppi.

CARATTERISTICHE PARTICOLARI E CONTESTO									Contorni delle aperture, colonne del cortile in arenaria.																																			
PROPRIETARIO ATTUALE																		Portone a tutto sesto, con stemma in cartiglio in chiave. Al piano terra in facciata, quattro finestre rettangolari con inferriata. Fascia decorativa orizzontale al I piano. Motivazioni: attività artigianale, attività commerciale.									Portone con ante in legno.																																			
BIBLIOGRAFIA																		Proposte di restauro									Ripristino contorni delle aperture in facciata.																																			
DOCUMENTI ANNESSI NEG. 35.25 / 39.14 / 35.27 / 35.26 / 44.15; Scheda bis																		Osservazioni									Lato ovest costituito da un alto muro con coronamento in coppi. Addossati un pozzo e una fontana (in comune con lo edificio 01.5.04.35)

del cortile. Sul lato sud stretto portico, loggia ad arco, su colonne con copertura piana e balaustra in pietra.																		con volta a crociera sul lato nord ricato con copertura piana e al I piano									REDATTA DA M. Torriani -marzo 1973																																			
																		REVISIONATA DA V. Zanella aprile 1973																																												
																		VISTA DA																																												
1 2 3 4 5 6 7 8 9									1 2 3 4 5 6 7 8 9									1 2 3 4 5 6 7 8 9
