1 2 3 4 5 6 7 8 9									1 2 3 4 5 6 7 8 9									1 2 3 4 5 6 7 8 9																										
<b>COMUNE DI BERGAMO</b>																		<b>INVENTARIO DEI BENI CULTURALI E AMBIENTALI</b>																		<b>MONUMENTI</b>								
DENOMINAZIONE Casa Limonta, ora Collegio delle Canossiane																		EPOCA sec. XVII-XVIII									1 - VALORE ARCHITETTONICO																	
LOCALITÀ S. Tomaso VIA S. Tomaso N. CIV. 15																		a) pessimo b) cattivo c) mediocre d) buono e) ottimo									NUMERO SCHEDA																	
CATASTO Bergamo f.6; mp. 1434																		2 - NECESSITÀ DI RESTAURO									0 1 5 0 4 3 5																	
PROPRIETÀ privata USO ATTUALE sede provincializia																		a) impossibile b) restauro integrale c) restauro interno o esterno d) restauri parziali e) ottime condizioni									GRADO																	
STRUTTURE VERTICALI			STRUTTURE ORIZZONTALI			COPERTURE			UMIDITÀ			a b c d e

1 2 3 4 5 6 7 8 9									1 2 3 4 5 6 7 8 9									1 2 3 4 5 6 7 8 9																																			
<b>COMUNE DI BERGAMO</b>																		<b>INVENTARIO DEI BENI CULTURALI E AMBIENTALI</b>																		<b>MONUMENTI</b>																	
DENOMINAZIONE Casa Limo

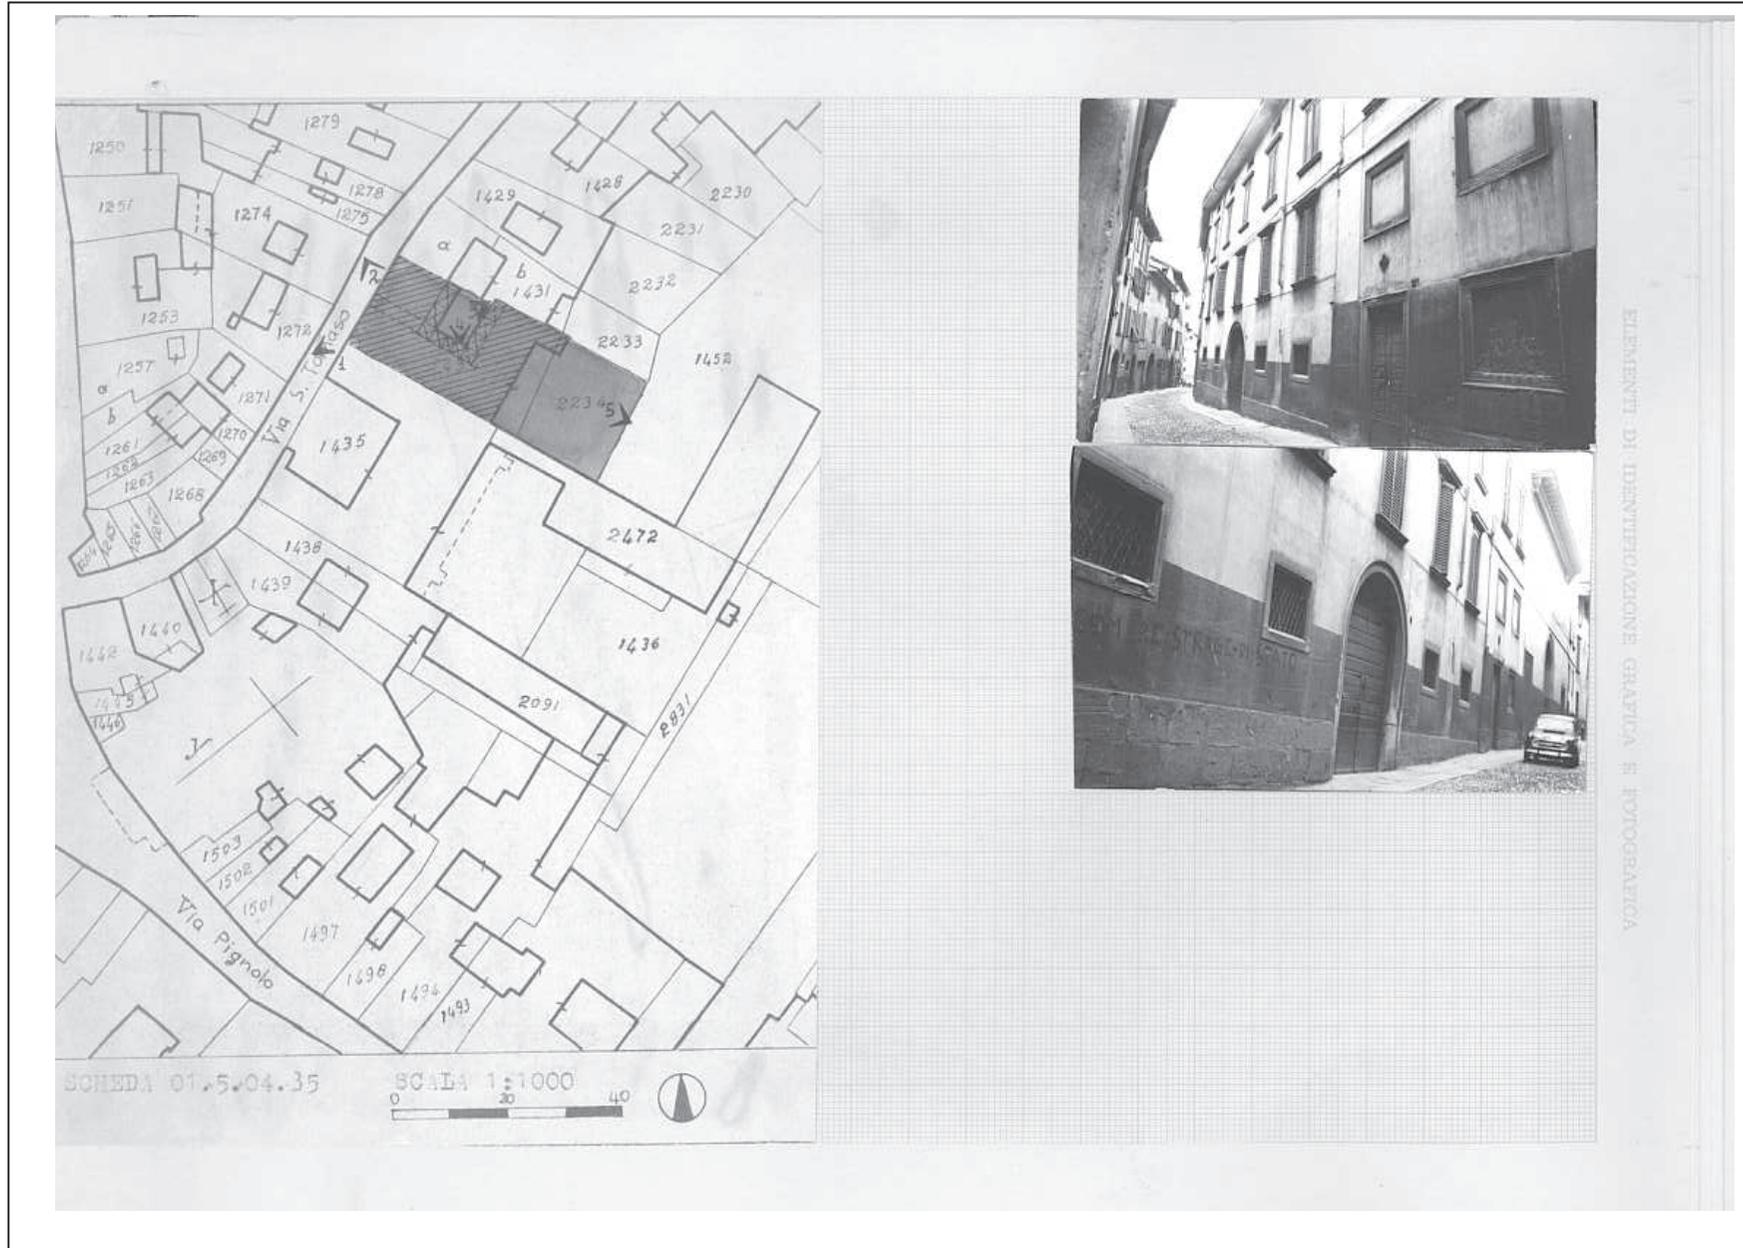
PROTEZIONE ESISTENTE P.R.G. n.a. art. 11 e 52																		piano terreno									1 2																	
PROTEZIONE PROPOSTA																		resto dell'edificio									1 2																	
																		spazi liberi									1 2																	
																		DESTINAZIONE DI PIANO																										
DATI CRONOLOGICI																		DATI TIPOLOGICI									STRUTTURE E MATERIALI																	
Edificio del XVII-XVIII secolo.																		Edificio in cortina.									Struttura muraria mista in pietra e mattoni, intonacata.																	
Dal 1936 è proprietà delle Canossiane																		Casa a corte con pianta a C, con doppio corpo di fabbrica sud più basso. Altezza di tre piani (due piani più sottotetto il corpo sud).									Solai in legno.																	
Aggiunta sul retro di un piccolo portico con scale a tenaglia e piccolo edificio a serra.																		Copertura a due falde.									Tetto con orditura in legno e manto in coppi.

Restauri interni (ottocenteschi e di questo secolo). Nel cortile chiusura a veranda di parte del portico e dei loggiati con vetri.																		Androne centrale.									Contorni delle aperture, colonne ed elementi decorativi in arenaria.																	
																		Cortile interno.																										
																		CARATTERISTICHE PARTICOLARI E CONTESTO																										
PROPRIETARIO ATTUALE																		Facciata simmetrica con portale centrale (chiuso) ad arco e finestrelle quadrate al piano terra con inferriate, cornici sopra le finestre del I e II piano. Portone a tutto sesto. Androne con volta a botte lunettata.									PROPOSTE DI RESTAURO																	
BIBLIOGRAFIA																		Cortile interno con porticato ad arco su colonne, con volte a crociera su tre lati. Muro sul lato est con									Ripristino degli ambienti interni.																	
DOCUMENTI ANNESSI NEG. 78.31a / 39.15 / 44.9 / 44.10 / 44.12 Scheda bis																		arco su colonne, sul lato ovest. Sale interne con decorazioni a stucco di gusto neoclassico e stemmi, in stucco e affrescati, dei Limonta. Sul retro giardinetto con aiuole in pietra artificiale.									OSSERVAZIONI

L'edificio è ora collegato con quello alla scheda 36 da cui si accede.									L'edificio è ora collegato con quello alla scheda 36 da cui si accede.																	
																		colonne al I e II piano sul lato nord, al II piano sul lato sud.									ad addossato un pozzo chiuso. Loggiati ad arco su colonne al I e II piano sul lato nord, al II piano sul lato sud.																	
																		REDATTA DA M. Torriani -marzo 1973									REVISIONATA DA V. Zanella aprile 1973																	
																		VISTA DA
