1 2 3 4 5 6 7 8 9									1 2 3 4 5 6 7 8 9									1 2 3 4 5 6 7 8 9																																			
COMUNE DI BERGAMO																		INVENTARIO DEI BENI CULTURALI E AMBIENTALI																		MONUMENTI																	
DENOMINAZIONE <u>Palazzo Spini, ora Collegio Canossiane</u>																		EPOCA <u>sec. XVIII</u>									1 - VALORE ARCHITETTONICO									NUMERO SCHEDA																	
LOCALITA <u>S.Tomaso</u> VIA <u>S.Tomaso</u>																		N. CIV. <u>13</u>									a) pessimo b) cattivo c) mediocre d) buono e) ottimo									0 1 5 0 4 3 6																	
CATASTO <u>Bergamo f.6; mp. 1435</u>																		2 - NECESSITA DI RESTAURO									a) impossibile b) restauro integrale c) restauro interno o esterno d) restauri parziali e) ottime condizioni									GRADO																	
PROPRIETA <u>privata</u> USO ATTUALE <u>collegio</u>																		STRUTTURE VERTICALI <input type="checkbox"/>									STRUTTURE ORIZZONTALI <input type="checkbox"/>									COPERTURE <input type="checkbox"/>									UMIDITA <input type="checkbox"/>

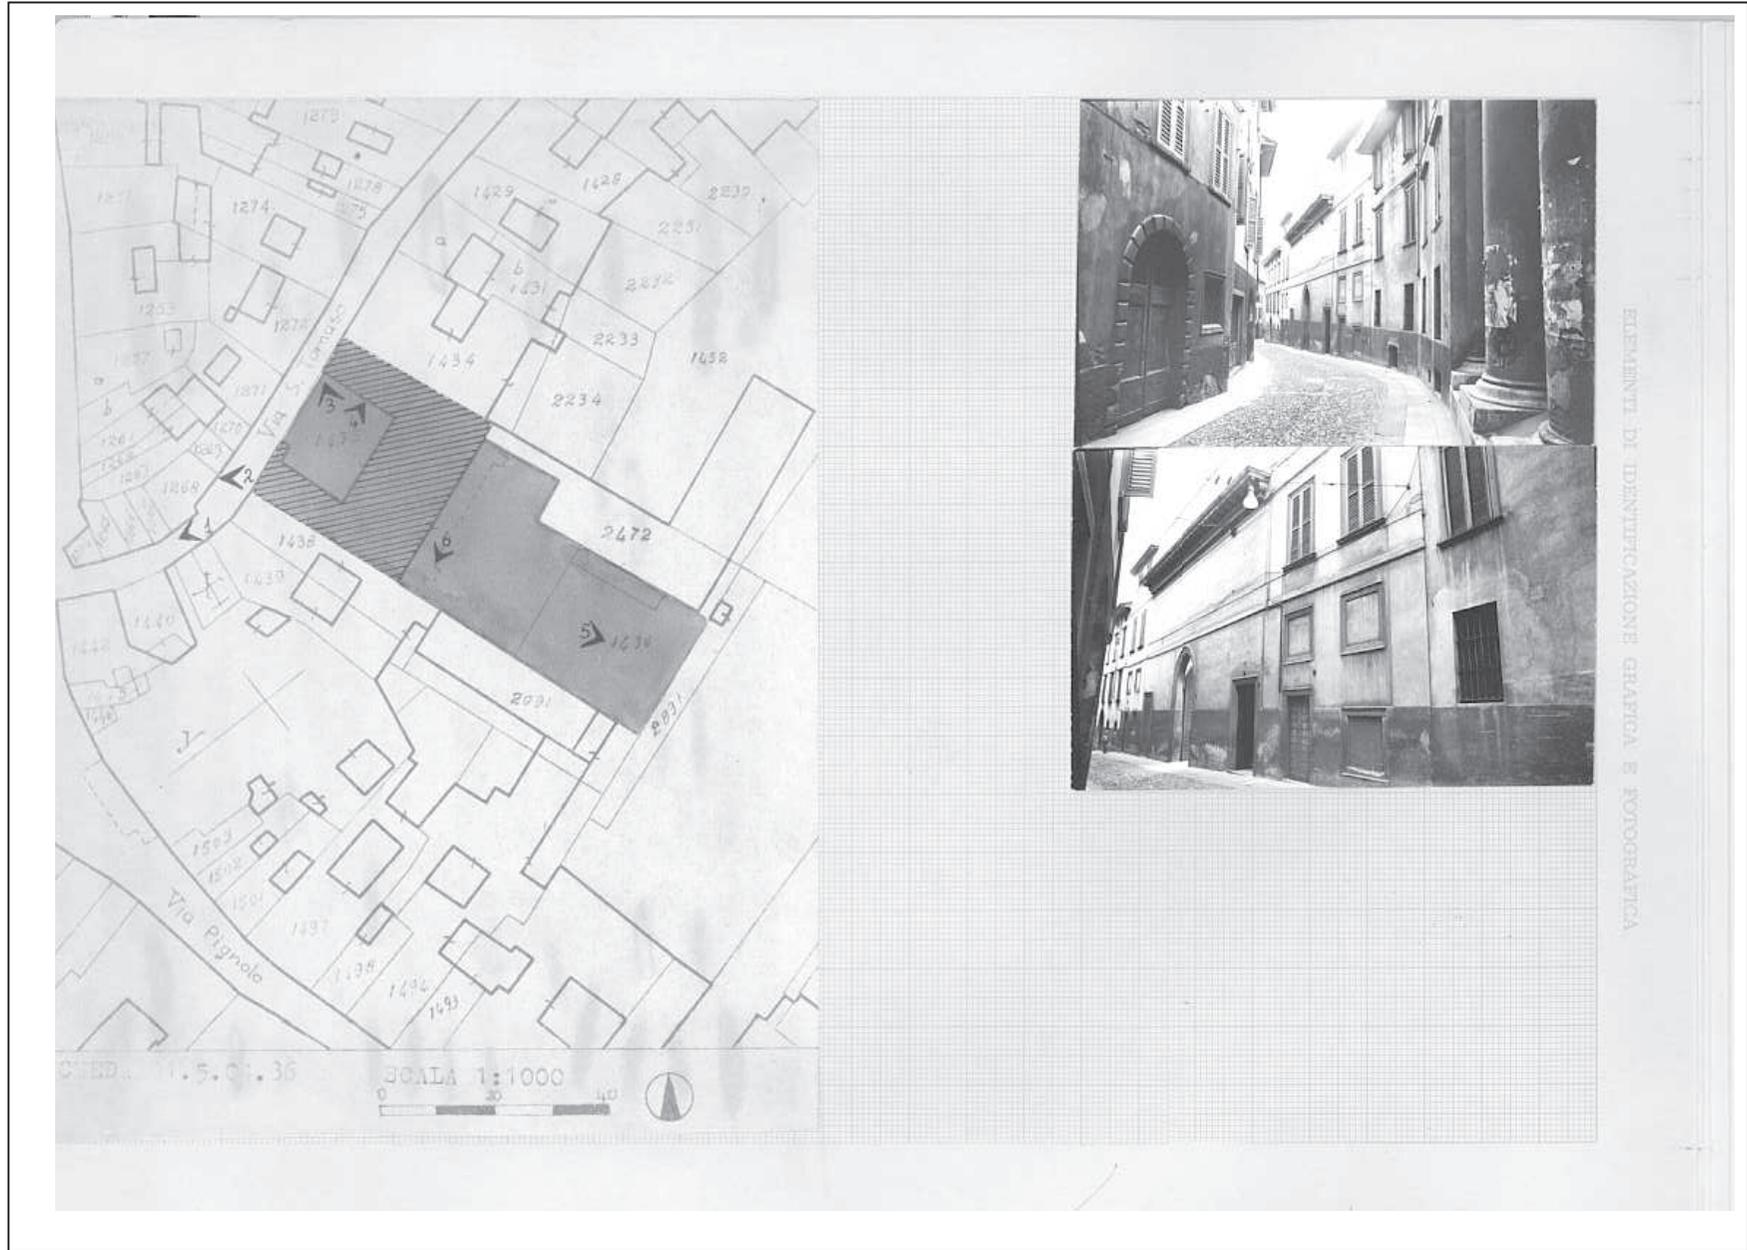
BIBLIOGRAFIA																		CARATTERISTICHE PARTICOLARI E CONTESTO									PROPOSTE DI RESTAURO																										
FORNONI, 1905, 357; PELANDI, 1962, 43; ZANELLA, 1971, 170-172																		Cortile interno a nord, con lato nord costituito da un muro con portone ad arco e cornice aggettante a mensola. Lato sud con portico ad arco, colonne ioniche binate a copertura piana. Scalone interno con tre archi d'ingresso con balaustra intermedia. Al piano superiore decorazioni a stucco. Porte originali. Stanze a volta già con affreschi (pareti imbiancate).									Ripristino del cortile, liberazione degli spazi interni; rimessa in luce degli affreschi. Per le appendici moderne v. scheda 01. 5.08.12																										
DOCUMENTI ANNESSI																		VEDI SCHEDA 01									OSSERVAZIONI																										
NEG. 78.28a / 78.30a / 44.2 / 44.3 44.6 / 44.8																		Scheda bis. ▶									galleria sopra il porticato, con accesso dallo scalone attraverso tre arcate su colonne ioniche. Decorazioni a stucco. Porte originali. Stanze a volta già con affreschi (pareti imbiancate).									REDATTA DA <u>M.Torriani</u> -marzo 1973 REVISIONATA DA <u>V.Zanella</u> aprile 1973									VISTA DA
