| 1 | | | | | | | | | 2 | | | | | | | | | 3 | | | | | | | | |
|---|--|--|---|--|--|---|--|--|---|--|--|--|--|--|---|--|--|---|--|--|--|--|--|--|--|--|
| COMUNE DI BERGAMO | | | | | | | | | INVENTARIO DEI BENI CULTURALI E AMBIENTALI | | | | | | | | | MONUMENTI | | | | | | | | |
| DENOMINAZIONE Edificio residenziale | | | | | | | | | EPOCA sec. XIV(?) - XVII-XIX | | | | | | | | | 1 - VALORE ARCHITETTONICO | | | | | | | | |
| LOCALITA' S. Tomaso VIA S. Tomaso | | | | | | | | | N. CIV. 76-78 | | | | | | | | | a) pessimo b) cattivo c) mediocre d) buono e) ottimo | | | | | | | | |

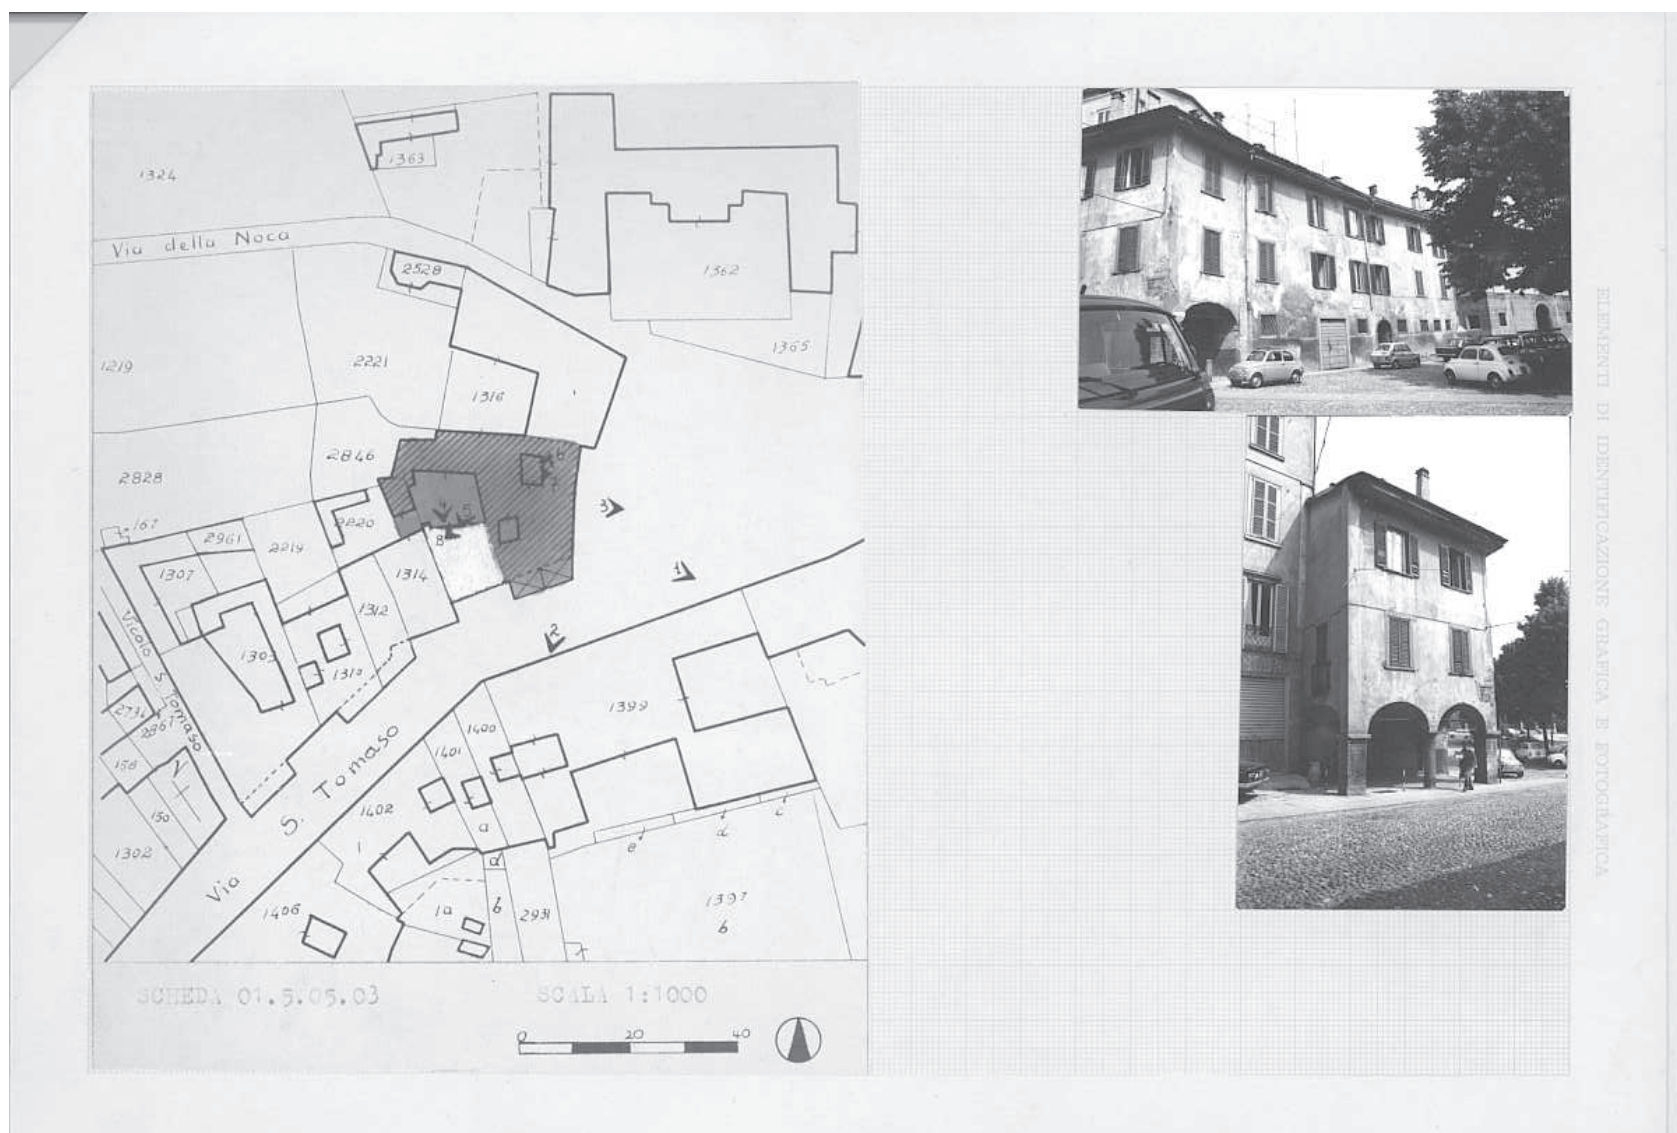
| 1 | | | | | | | | | 2 | | | | | | | | | 3 | | | | | | | | |
|---|--|--|---|--|--|---|--|--|---|--|--|--|--|--|---|--|--|---|--|--|--|--|--|--|--|--|
| Edificio del XVII secolo (portico su strada) | | | | | | | | | Edificio d'angolo a pianta a L irregolare con due cortiletti a pozzo interni e un cortile più ampio in comune con l'edificio 01.5.05.04 | | | | | | | | | Struttura muraria mista in pietra e mattoni, intonacata. Zoccolo in intonaco rustico | | | | | | | | |
| Inserti neogotici in corrispondenza del cortile rettangolare a nord-est, ora coperto fino al penultimo piano | | | | | | | | | Vari corpi di fabbrica sul retro confinanti col giardino di palazzo Piccinelli. Altezza di tre piani sui fronti stradali; nel cortile a ovest corpo centrale sul lato est a 3 piani, ala nord a 3 con corpo di collegamento a 2, corpo a ovest a un piano con copertura a una falda. | | | | | | | | | Solai in legno | | | | | | | | |
| Creazione di aperture rettangolari sui lati sud e est. Costruzione di un corpo di fabbrica nel cortile. | | | | | | | | | Copertura a terrazza, corpo aggiunto sul lato est a un piano con copertura a una falda. | | | | | | | | | Tetto con orditura in legno e manto in coppi. Pilastri del portico in blocchi di pietra a vista. Colonna e contorni delle aperture in arenaria. | | | | | | | | |
| | | | | | | | | | Porticato esterno ad archi ribassati, su pilastri e colonna centrale con volte a crociera su via S. Tomaso. Porta centrale ad arco sul fronte est con stemma in chiave. Serie di finestrelle quadrate con grata sul fronte est. Curioso motivo a merlatura irregolare in mattoni intonacati sul vertice del tetto dell'ala est (in corrispondenza del cortiletto coperto) con sottostante polifora. Comignoli e abbaino visibili dalla strada. Cortile ovest (attualmente degradato) mosso e variato dal gioco dei volumi, dalle scale e nord-ovest. | | | | | | | | | Ripristino intonaco dei fronti stradali. Eliminazione delle aperture introdotte al piano terra. Liberazione dei cortili. | | | | | | | | |
