1									2									3																																			
<b>COMUNE DI BERGAMO</b>																		<b>INVENTARIO DEI BENI CULTURALI E AMBIENTALI</b>																		<b>MONUMENTI</b>																	
DENOMINAZIONE <u>Edificio residenziale</u>																		EPOCA <u>sec.XX dopo '45</u>									1 - VALORE ARCHITETTONICO									NUMERO SCHEDA																	
LOCALITÀ <u>S.Tomaso</u> VIA <u>S.Tomaso</u>																		N. CIV. <u>68-68A</u>									a) pessimo b) cattivo c) mediocre d) buono e) ottimo									0   1   5   0   5   0   7																	
CATASIO <u>Bergamo f.6; mp. 1310</u>																		USO ATTUALE <u>negozio, abitazione</u>									2 - NECESSITÀ DI RESTAURO									GRADO																	
PROPRIETÀ <u>privata</u>																		STRUTTURE VERTICALI <input type="checkbox"/>									STRUTTURE ORIZZONTALI <input type="checkbox"/>																		COPERTURE <input type="checkbox"/>

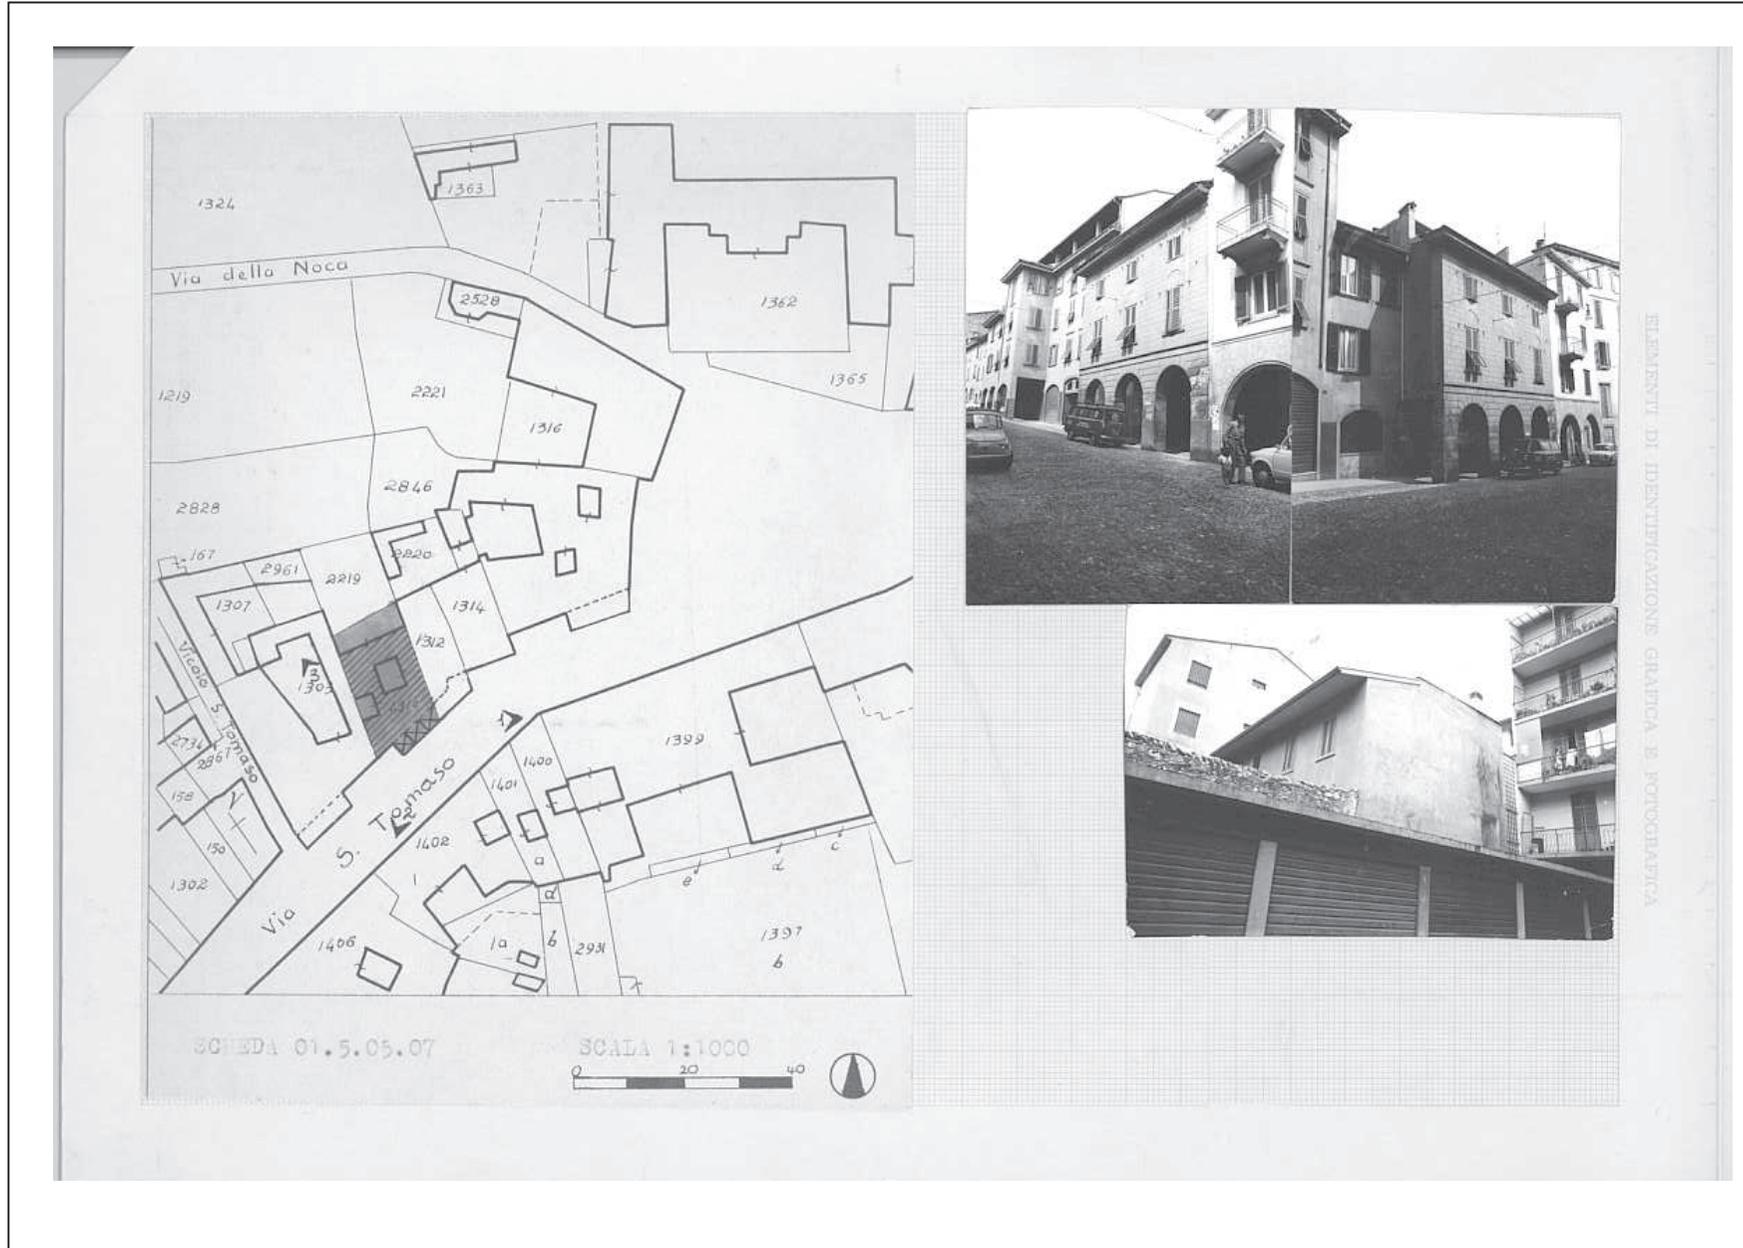
PROTEZIONE ESISTENTE <u>P.R.G. n.a. art.11</u>																		piano terreno									resto dell'edificio									spazi liberi									3								
PROTEZIONE PROPOSTA <u>fronte su strada</u>																		DESTINAZIONE DI PIANO																																			
DATI CRONOLOGICI																		DATI TIPOLOGICI									STRUTTURE E MATERIALI																										
Di un edificio degli inizi del XIX secolo è stata mantenuta solo la facciata. Il retro è stato totalmente ristrutturato dopo il 1945.																		Edificio in cortina a pianta quadrangolare con corpo di fabbrica a sud, sporgente dalla cortina a monte con piano terra a porticato. Altezza di tre piani su strada, di quattro sul retro. Copertura a due falde.									Struttura muraria mista in pietra e mattoni, intonacata con motivo a bugnato. Zoccolo in intonaco rustico. Mansarda con strutture in c.a. Solai in legno. Tetto con orditura in legno e manto in coppi e fibrocemento. Contorni del portone e davanzali delle finestre in arenaria. Portone con cancellata in ferro battuto e vetro.

PROPRIETARIO ATTUALE																		CARATTERISTICHE PARTICOLARI E CONTESTO									PROPOSTE DI RESTAURO																										
																		Porticato sul fronte stradale, ad archi su pilastri, con copertura piana in travi a vista. Una finestra ad arco ribassato al piano terra. Due aperture rettangolari per negozio e portone a tutto sesto, in asse con la luce centrale del porticato. Fascia orizzontale decorativa.									Restauro facciata.																										
BIBLIOGRAFIA																											OSSERVAZIONI																										
DOCUMENTI ANNESSI																		negozii, attività artigianali, vetrina, insegna, ecc.																																			
NEG. 47.19 / 47.18 / 107.9a																											REDATTA DA <u>M.Torriani</u>									-aprile 1973																	
																											REVISIONATA DA <u>V.Zanella</u>									maggio 1973																	
																											VISTA DA
