| 1 2 3 4 5 6 7 8 9 | | | | | | | | | 1 2 3 4 5 6 7 8 9 | | | | | | | | | 1 2 3 4 5 6 7 8 9 | | | | | | | | | | | | | | | | | | | | | | | | | | | | | | | | | | | | | | | | | | | | |
|---|--|--|--|--|--|--|--|--|---|--|--|--|--|--|--|--|--|---|--|--|--|--|--|--|--|--|--|--|--|--|--|--|--|--|--|---|--|--|--|--|--|--|--|--|---|--|--|--|--|--|--|--|--|---|--|--|--|--|--|--|--|--|
| <b>COMUNE DI BERGAMO</b> | | | | | | | | | | | | | | | | | | <b>INVENTARIO DEI BENI CULTURALI E AMBIENTALI</b> | | | | | | | | | | | | | | | | | | <b>MONUMENTI</b> | | | | | | | | | | | | | | | | | | | | | | | | | | |
| DENOMINAZIONE Edificio residenziale | | | | | | | | | | | | | | | | | | EPOCA sec.XVIII- XX | | | | | | | | | | | | | | | | | | 1 - VALORE ARCHITETTONICO | | | | | | | | | NUMERO SCHEDA | | | | | | | | | | | | | | | | | |
| LOCALITÀ S.Tomaso VIA S.Tomaso | | | | | | | | | | | | | | | | | | N. CIV. 64-64A-66 | | | | | | | | | | | | | | | | | | a) pessimo b) cattivo c) mediocre<br>d) buono e) ottimo | | | | | | | | | 0 1 5 0 5 0 8 | | | | | | | | | | | | | | | | | |

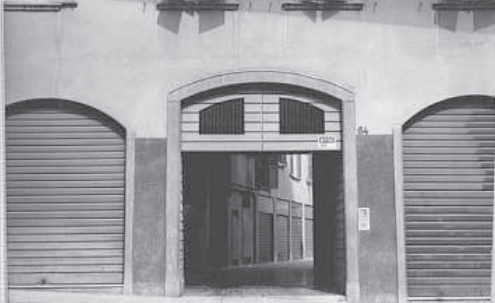
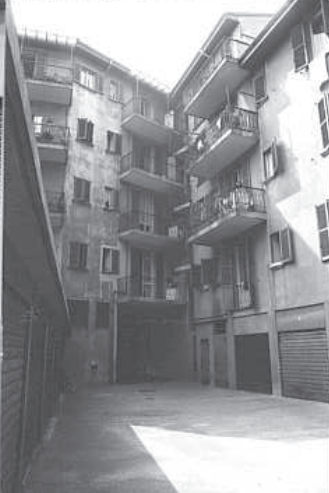
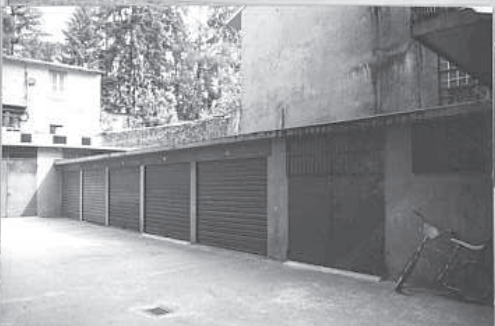
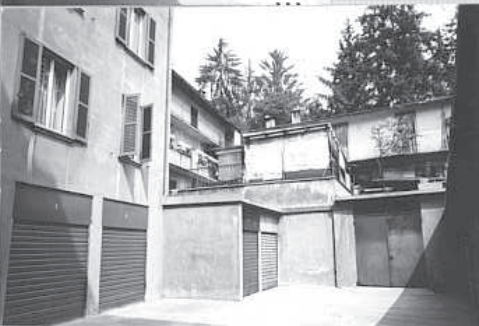
| 1 2 3 4 5 6 7 8 9 | | | | | | | | | 1 2 3 4 5 6 7 8 9 | | | | | | | | | 1 2 3 4 5 6 7 8 9 | | | | | | | | | | | | | | | | | | | | | | | | | | | | | | | | | | | | | | | | | | | | |
|---|--|--|--|--|--|--|--|--|---|--|--|--|--|--|--|--|--|---|--|--|--|--|--|--|--|--|--|--|--|--|--|--|--|--|--|---|--|--|--|--|--|--|--|--|---|--|--|--|--|--|--|--|--|---|--|--|--|--|--|--|--|--|
| Completa ristrutturazione,negli anni 1965-70,esterna ed interna (in pratica è rimasta solo la facciata anche essa rimaneggiata) di un antico edificio. | | | | | | | | | | | | | | | | | | Edificio d'angolo a pianta quadrangolare (ora a L). Corpo di fabbrica sporgente a sud dal fronte stradale con piano terra a porticato e parziale copertura a terrazza.Altezza di tre piani più sottotetto (a loggiato sul fronte stradale).Ala nord su tre piani.Coperture generalmente a padiglione.Androne centrale a copertura piana. | | | | | | | | | | | | | | | | | | Struttura portante in c.a.,muri in laterizio, intonacati.<br>Zoccolo in intonaco rustico.<br>Solai in c.a. e laterizio.<br>Tetto con orditura in legno e manto in coppi.Contorni delle aperture in pietra artificiale. Parapetti in ferro alle finestre.Pilastri del sottotetto in c.a. a vista. | | | | | | | | | | | | | | | | | | | | | | | | | | |
| | | | | | | | | | | | | | | | | | | Terrazza sull'angolo sud-ovest.Cortile interno con bassi corpi di fabbrica sui lati nord e est(garages) Serie di aperture ad arco ribassato al piano terra. Finestrelle rettangolari al piano terra sul lato ovest. La caratteristica principale è l'avanzamento del corpo di fabbrica sud-ovest che crea,col porticato al piano terra,un passaggio pedonale coperto. | | | | | | | | | | | | | | | | | | OSSERVAZIONI | | | | | | | | | | | | | | | | | | | | | | | | | | |
