1									2									3																																																														
COMUNE DI BERGAMO																		INVENTARIO DEI BENI CULTURALI E AMBIENTALI																		MONUMENTI																																												
DENOMINAZIONE Edificio residenziale																		EPOCA sec.XVI (?) - XIX																		1 - VALORE ARCHITETTONICO																																												
LOCALITA S.Tomaso VIA S.Tomaso																		N. CIV. 60B-62																		a) pessimo b) cattivo c) mediocre d) buono e) ottimo																																												
CATASTO Bergamo f.6; mp.1307-2961																																				NUMERO SCHEDA																																												
PROPRIETA privata																		USO ATTUALE abitazione																		0 1 5 0 5 0 9																																												
STRUTTURE VERTICALI						STRUTTURE ORIZZONTALI						COPERTURE						UMIDITA						2 - NECESSITA DI RESTAURO

1	2	3	4	5	6	7	8	9	1	2	3	4	5	6	7	8	9	1	2	3	4	5	6	7	8	9
COMUNE DI BERGAMO										INVENTARIO DEI BENI CULTURALI E AMBIENTALI										MONUMENTI						
DENOMINAZIONE Edificio residenziale																				NUMERO SCHEDA						
LOCALITA S.Tomaso										VIA S.To

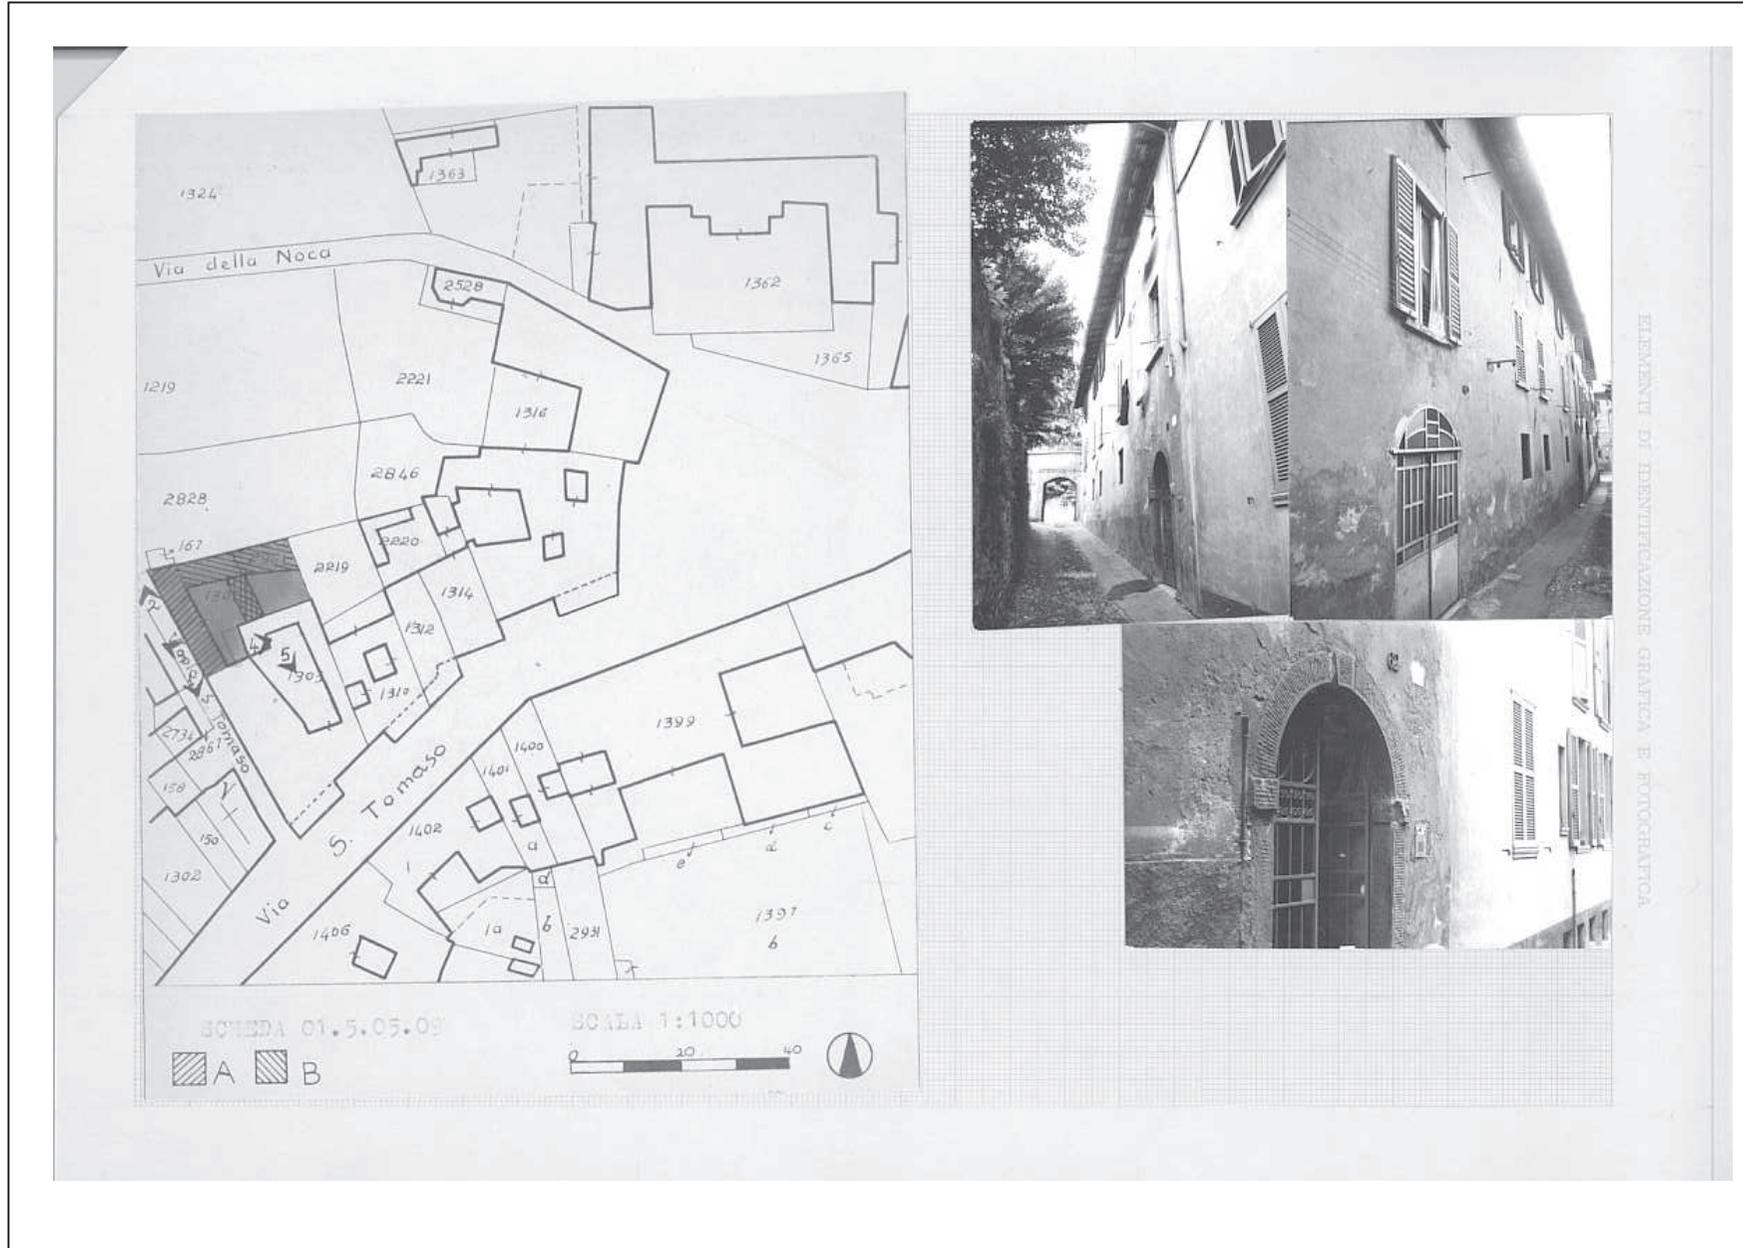
VISTA DA																																												
1									2									3									4									5									6									7									8									9

Edificio del XIX secolo su strutture preesistenti (forse del XVI secolo).																		Edificio all'interno della cortina sul filo di una strada interna.																		Struttura muraria mista in pietra e mattoni, intonacata.																																												
Aggiunta dell'ala est (corpo B).																		Pianta ad L, originariamente rettangolare.																		Zoccolo in intonaco rustico.																																												
Ristrutturazione interna.																		Altezza di tre piani il corpo ovest, due piani l'ala est.																		Solai in legno.																																												
Rifacimento dell'intonaco esterno.																		Copertura a due falde.																		Tetto con orditura in legno; e manto parte in coppi (A), parte in marsigliesi (B).																																												
																																				Contorni delle aperture in arenaria.

CARATTERISTICHE PARTICOLARI E CONTESTO																		PROPOSTE DI RESTAURO																																												
PROPRIETARIO ATTUALE																		Portone laterale a tutto sesto con arco di uscita a sesto ribassato e disimpegno scale.																		Restauro facciata. Eliminare tettoie.																																												
																		Ballatoi sul retro al primo e secondo piano nel corpo ovest, al primo nel corpo est. Finestrelle quadrate con inferriata al piano terra sul lato ovest.																		OSSERVAZIONI																																												
BIBLIOGRAFIA																																																																																
DOCUMENTI ANNESSI																		negozi, attività artigianali, botteghe, ecc.																		REDATTA DA M.Torriani -aprile 1973																																												
NEG. 47.9 / 47.8 / 49.17A / 47.12 / 47.10. Scheda bis.																		Cortile interno attualmente occupato da tettoie e in parte invaso dai garages dell'edificio alla scheda 01.5.05.08.																		REVISIONATA DA V.Zanella maggio 1973
