| 1 2 3 4 5 6 7 8 9 | | | | | | | | | 1 2 3 4 5 6 7 8 9 | | | | | | | | | 1 2 3 4 5 6 7 8 9 | | | | | | | | | | | | | | | | | |
|--|--|--|---|--|--|---|--|--|--|--|--|--|--|--|---|--|--|---|--|--|--|--|--|--|--|--|---|--|--|--|--|--|--|--|--|
| COMUNE DI BERGAMO | | | | | | | | | | | | | | | | | | INVENTARIO DEI BENI CULTURALI E AMBIENTALI | | | | | | | | | MONUMENTI | | | | | | | | |
| DENOMINAZIONE Edificio residenziale | | | | | | EPOCA sec. XVIII | | | | | | 1 - VALORE ARCHITETTONICO | | | | | | NUMERO SCHEDA | | | | | | | | | | | | | | | | | |
| LOCALITA S.Tomaso | | | VIA S.Tomaso | | | N. CIV. 50 | | | a) pessimo b) cattivo c) mediocre d) buono e) ottimo | | | | | | 0 1 5 0 5 1 6 | | | | | | | | | | | | | | | | | | | | |

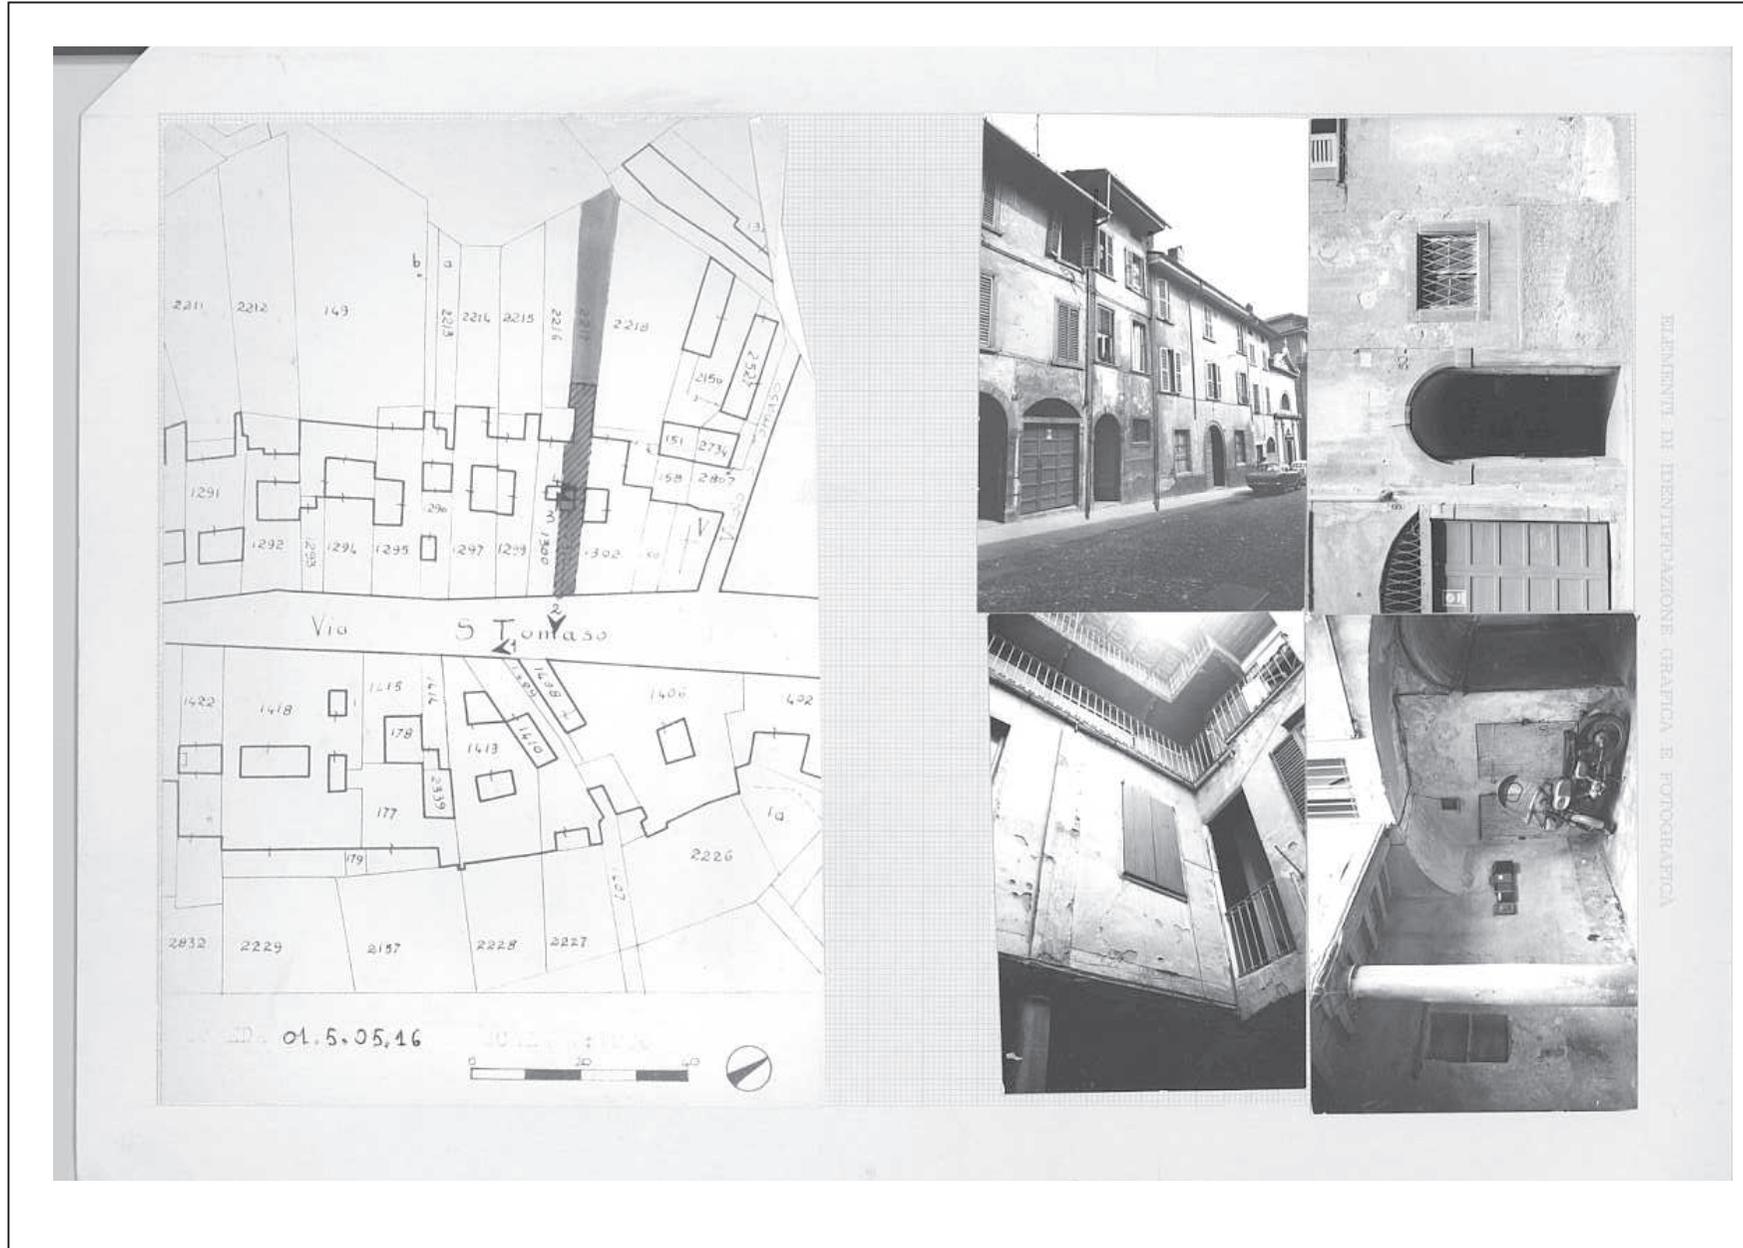
| 1 2 3 4 5 6 7 8 9 | | | | | | | | | 1 2 3 4 5 6 7 8 9 | | | | | | | | | 1 2 3 4 5 6 7 8 9 | | | | | | | | | | | | | | | | | |
|--|--|--|---|--|--|---|--|--|--|--|--|--|--|--|---|--|--|---|--|--|--|--|--|--|--|--|---|--|--|--|--|--|--|--|--|
| NEG. 46.20 / 49.10a / 46.22 / 46.23 | | | | | | | | | lato est.Ballatoi sui lati sud e est.Lato ovest con muro di divisio- | | | | | | | | | REDATTA DA M.Torriani -aprile 1973 | | | | | | | | | | | | | | | | | |

| 1 2 3 4 5 6 7 8 9 | | | | | | | | | 1 2 3 4 5 6 7 8 9 | | | | | | | | | 1 2 3 4 5 6 7 8 9 | | | | | | | | | | | | | | | | | |
|--|--|--|---|--|--|---|--|--|--|--|--|--|--|--|---|--|--|---|--|--|--|--|--|--|--|--|---|--|--|--|--|--|--|--|--|
| Edificio del XVIII secolo. | | | | | | | | | Edificio in cortina su uno stretto e allungato lotto irregolarmente rettangolare. | | | | | | | | | Struttura muraria mista in pietra e mattoni,intonacata. | | | | | | | | | | | | | | | | | |
| | | | | | | | | | Altezza di tre piani più sottotetto. | | | | | | | | | Zoccolo in intonaco rustico. | | | | | | | | | | | | | | | | | |
| | | | | | | | | | Copertura a due falde. | | | | | | | | | Solai in legno. | | | | | | | | | | | | | | | | | |
| | | | | | | | | | Androncino con volta a botte. | | | | | | | | | Tetto con orditura in legno e manto in coppi. | | | | | | | | | | | | | | | | | |
| | | | | | | | | | Cortiletto interno a pozzo. | | | | | | | | | Contorni delle aperture in arenaria. | | | | | | | | | | | | | | | | | |
| | | | | | | | | | CARATTERISTICHE PARTICOLARI E CONTESTO | | | | | | | | | Porta con ante in legno e picchiotto in ferro. | | | | | | | | | | | | | | | | | |
| PROPRIETARIO ATTUALE | | | | | | | | | Portalino a tutto sesto. Finestra rettangolare al piano terra con grata;finestrelle rettangolari nel sottotetto.Cortile interno con grande arco di sostegno all'uscita dell'androne e pozzo in arenaria. | | | | | | | | | PROPOSTE DI RESTAURO | | | | | | | | | | | | | | | | | |
| | | | | | | | | | Piccolo portico architravato su colonna,con copertura piana e travi | | | | | | | | | Risanamento e consolidamento. | | | | | | | | | | | | | | | | | |
