1									2									3																	
COMUNE DI BERGAMO																		INVENTARIO DEI BENI CULTURALI E AMBIENTALI									MONUMENTI								
DENOMINAZIONE Edificio residenziale												EPOCA sec. XVIII-XIX						1. VALORE ARCHITETTONICO a) pessimo b) cattivo c) mediocre d) buono e) ottimo									NUMERO SCHEDA 0 1 5 0 5 1 7								
LOCALITÀ S.Tomaso			VIA S.Tomaso			N. CIV. 48-48A			2. NECESSITÀ DI RESTAURO a) impossibile b) restauro integrale c) restauro interno o esterno d) restauri parziali e) ottime condizioni									GRADO																	
CATASTO Bergamo f.6; mp. 1300			PROPRIETÀ privata			USO ATTUALE magazzino, abitazione			STRUTTURE VERTICALI			STRUTTURE ORIZZONTALI			COPERTURE			UMIDITÀ			a			b			c			d			e		
PROTEZIONE ESISTENTE P.R.G. n.a. art.11 e 52																		piano terreno									3								
PROTEZIONE PROPOSTA fronte su strada																		resto dell'edificio

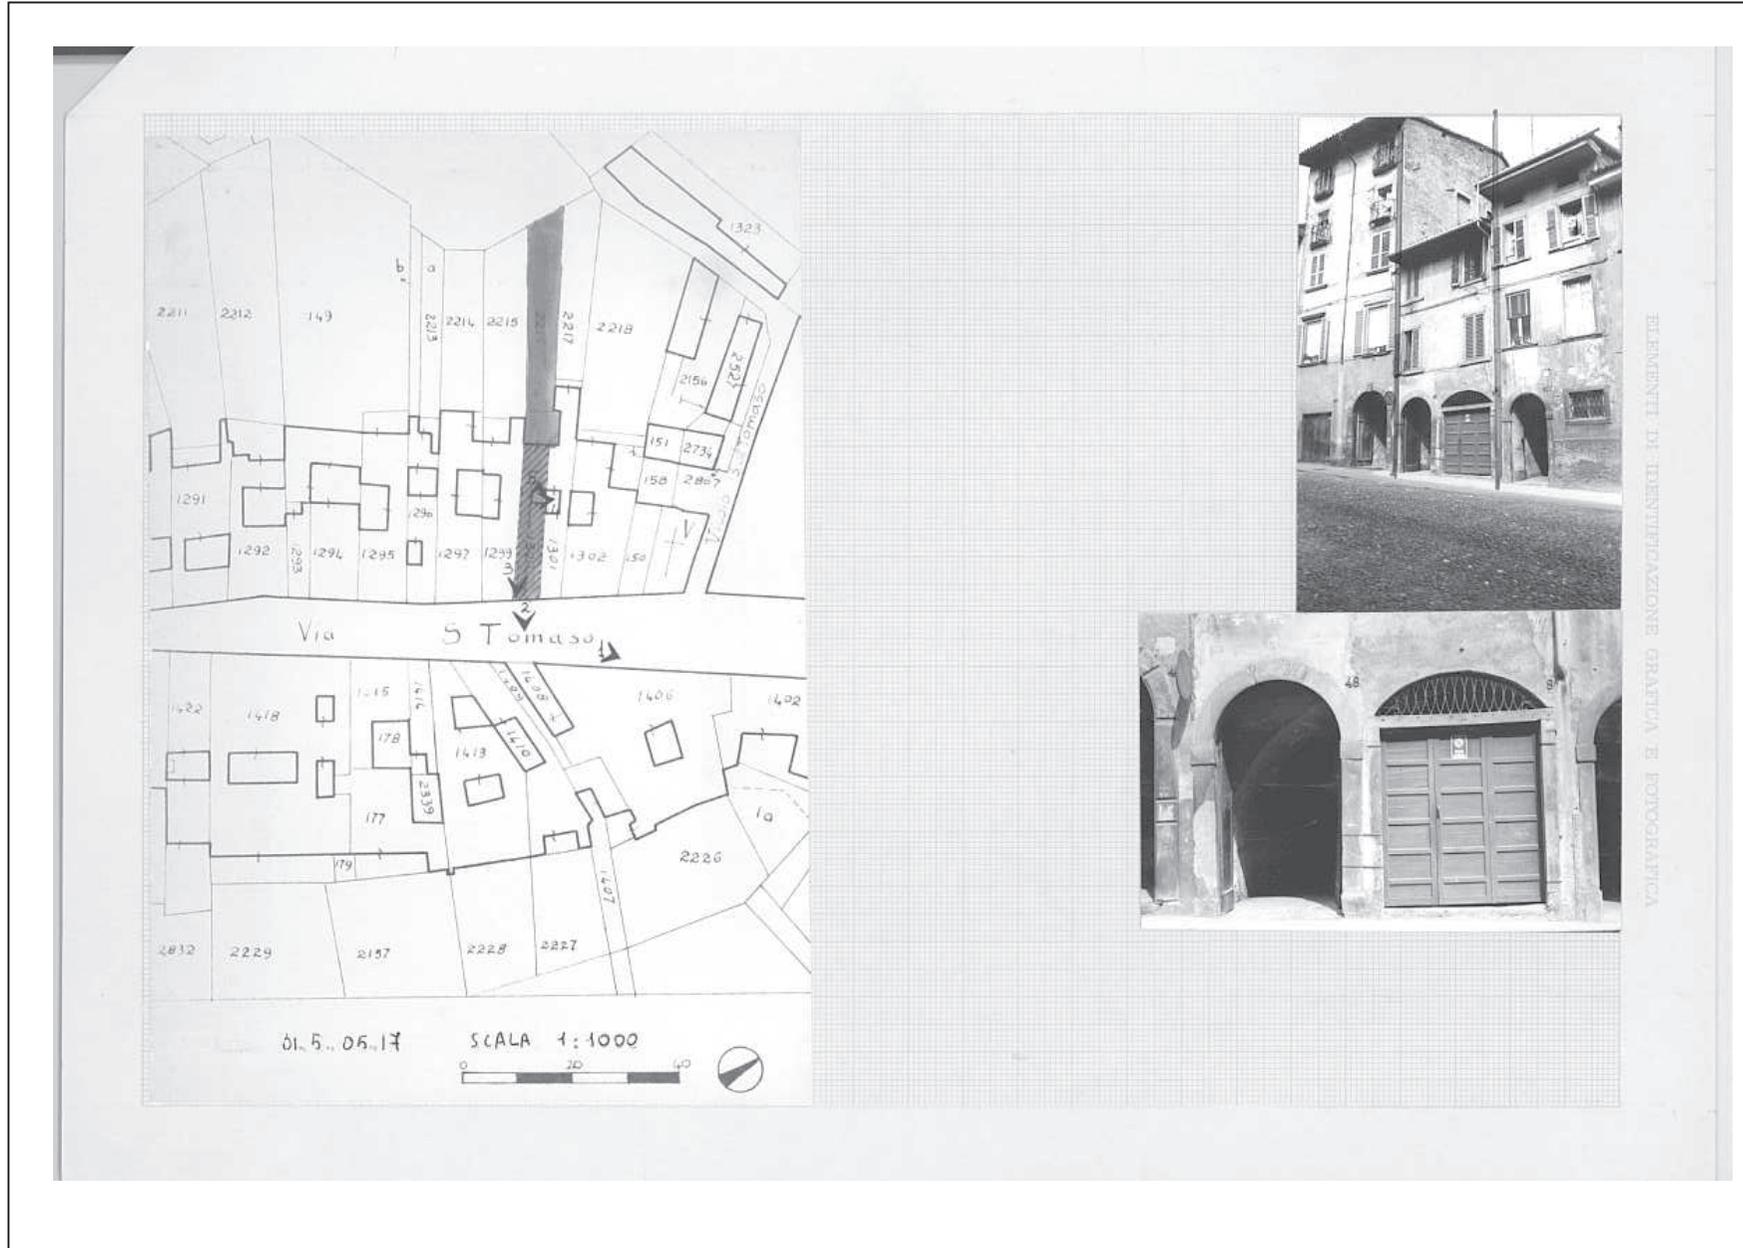
spazi liberi																	
																		DESTINAZIONE DI PIANO																	
DATI CRONOLOGICI Epoca di costruzione: XVIII-XIX secolo									DATI TIPOLOGICI Edificio in cortina a pianta ret- tangolare allungata. Altezza di tre piani. Copertura a due falde. Piano terra costituito da un unico ambiente a volta,diviso da un tra- mezzo, con due aperture.									STRUTTURE E MATERIALI Struttura muraria mista in pietra e mattoni, intonacata. Solai in legno. Tetto con orditura in legno e manto in coppi. Contorni delle aperture in arenaria.																	
PROPRIETARIO ATTUALE									CARATTERISTICHE PARTICOLARI E CONTESTO Porta d'ingresso a tutto sesto, a- pertura a fianco ad arco ribassato, con architrave libero in legno e rosta in ferro. Parapetti in ferro alle finestre. Piccolissimo cortile a pozzo, con loggiati a rustico sul lato ovest. Pozzo sul lato ovest Cortile in condizioni tragiche.									PROPOSTE DI RESTAURO Demolizione, con conservazione della facciata.

BIBLIOGRAFIA									negozii, attività artigianali, vetrine, insegne, ecc.									OSSERVAZIONI Edificio molto degradato.																	
DOCUMENTI ANNESSI NEG. 46.16 / 49.9a / 46.17a / 46.18 / 46.19																		REDATTA DA M.Torriani -aprile 1973																	
Scheda bis. ▶																		REVISIONATA DA V.Zanella maggio 1973																	
																		VISTA DA
