| 1 2 3 4 5 6 7 8 9 | | | | | | | | | 1 2 3 4 5 6 7 8 9 | | | | | | | | | 1 2 3 4 5 6 7 8 9 | | | | | | | | | | | | | | | | | | | | | | | | | | |
|---|--|--|--|--|--|--|--|--|---|--|--|--|--|--|--|--|--|---|--|--|--|--|--|--|--|--|---|--|--|--|--|--|--|--|--|---|--|--|--|--|--|--|--|--|
| COMUNE DI BERGAMO | | | | | | | | | | | | | | | | | | INVENTARIO DEI BENI CULTURALI E AMBIENTALI | | | | | | | | | | | | | | | | | | MONUMENTI | | | | | | | | |
| DENOMINAZIONE Edificio residenziale | | | | | | | | | | | | | | | | | | EPOCA sec.XVII-XVIII | | | | | | | | | 1 - VALORE ARCHITETTONICO<br>a) pessimo b) cattivo c) mediocre<br>d) buono e) ottimo | | | | | | | | | NUMERO SCHEDA<br>0 1 5 0 5 1 8 | | | | | | | | |
| LOCALITA S.Tomaso VIA S.Tomaso | | | | | | | | | | | | | | | | | | N. CIV. 44A-46 | | | | | | | | | 2 - NECESSITA DI RESTAURO<br>a) impossibile b) restauro integrale<br>c) restauro interno o esterno<br>d) restauri parziali e) ottime condizioni | | | | | | | | | GRADO<br>a b c d e | | | | | | | | |

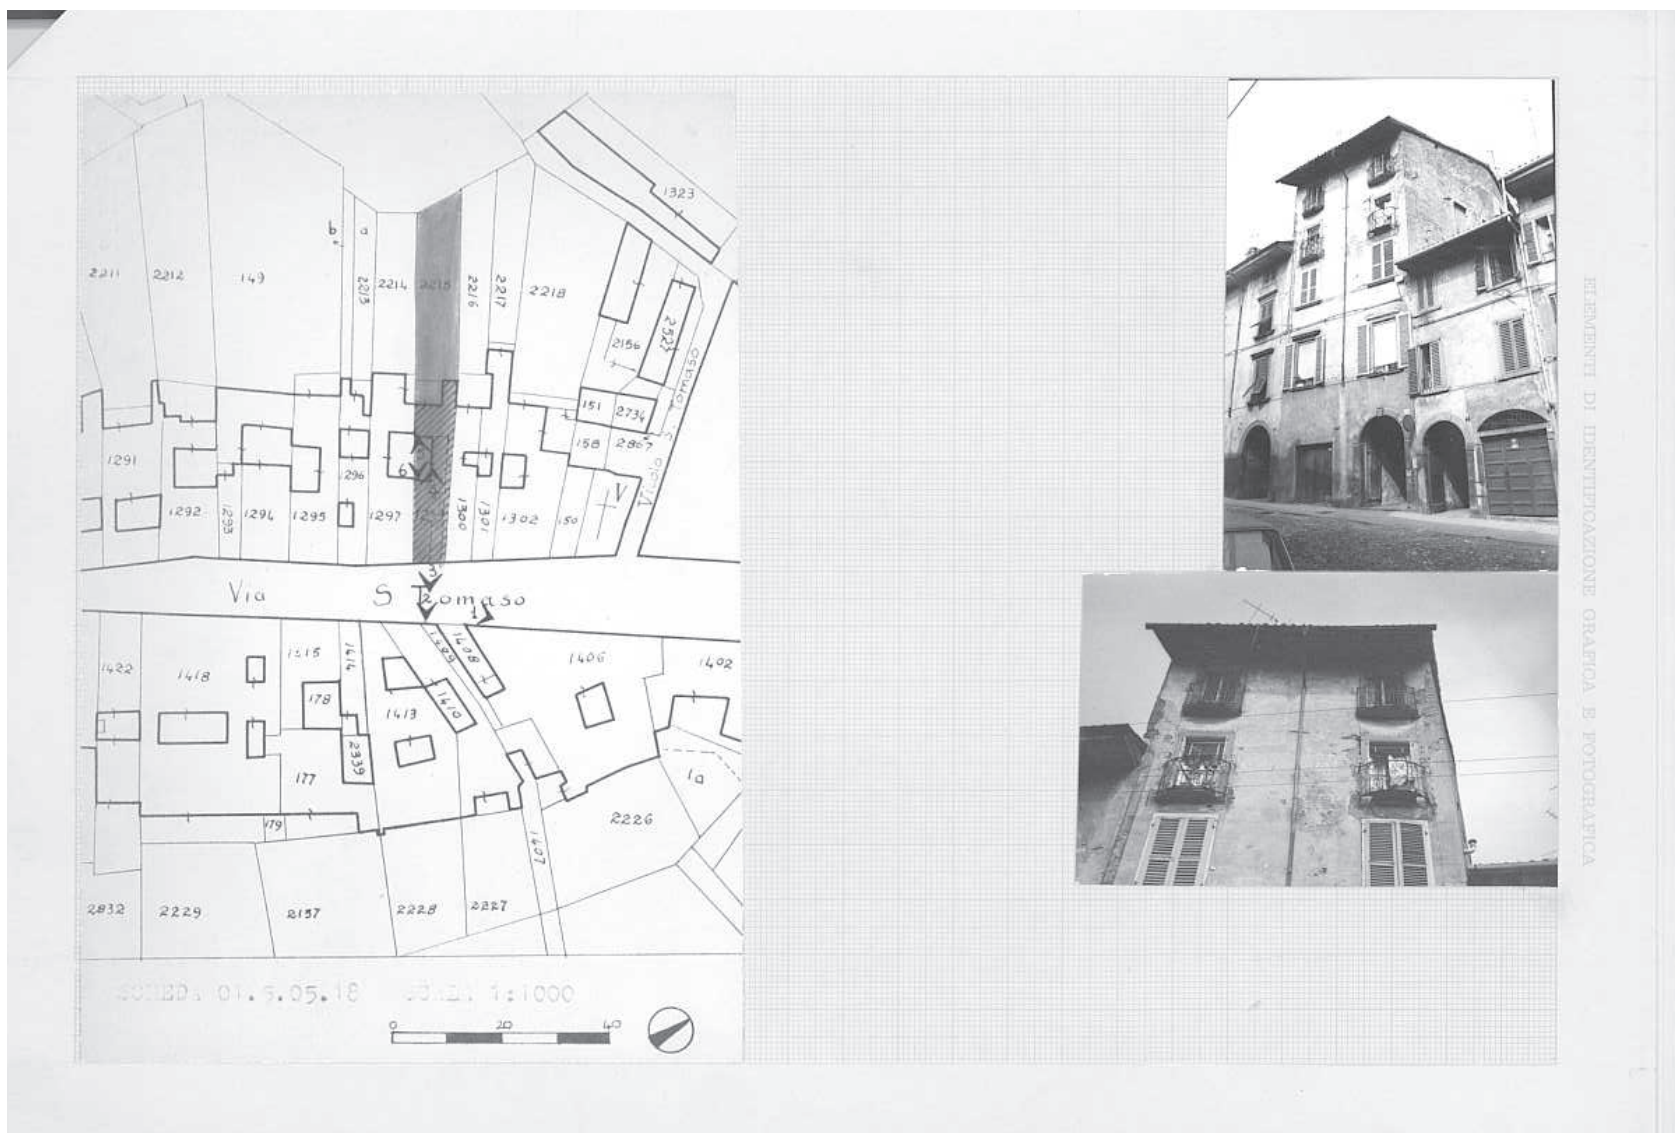
| 1 2 3 4 5 6 7 8 9 | | | | | | | | | 1 2 3 4 5 6 7 8 9 | | | | | | | | | 1 2 3 4 5 6 7 8 9 | | | | | | | | | | | | | | | | | | | | | | | | | | |
|---|--|--|--|--|--|--|--|--|---|--|--|--|--|--|--|--|--|---|--|--|--|--|--|--|--|--|---|--|--|--|--|--|--|--|--|---|--|--|--|--|--|--|--|--|
| NEG. 46.12 / 49.6a / 49.4a / 49.8a / 46.14 / 46.13 Scheda bis. | | | | | | | | | | | | | | | | | | ballatoi in legno (molto degradato) | | | | | | | | | REDATTA DA M.Torriani -aprile 1973 | | | | | | | | | | | | | | | | | |

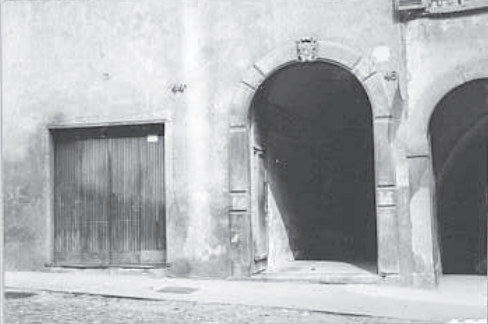
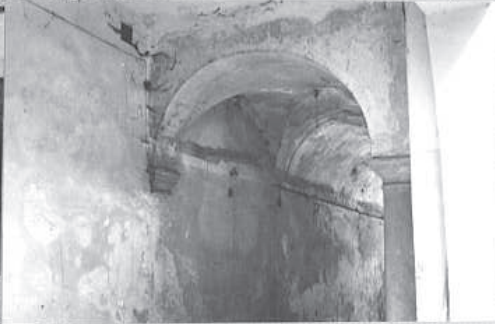
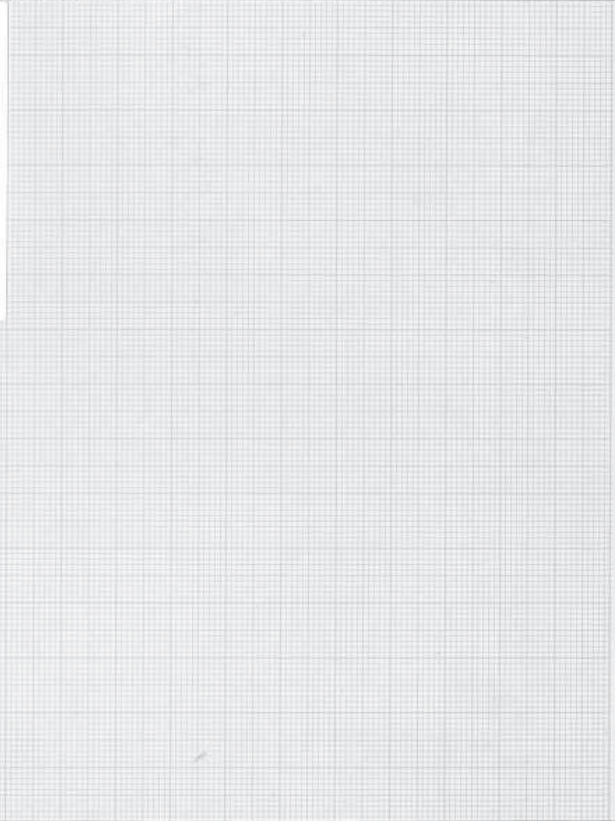
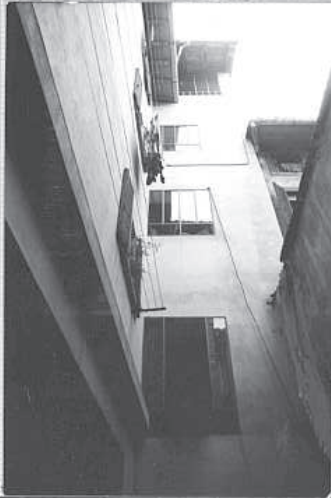
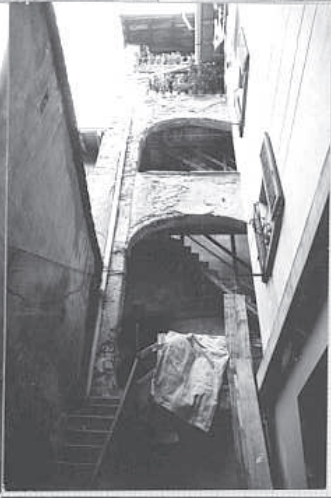
| 1 2 3 4 5 6 7 8 9 | | | | | | | | | 1 2 3 4 5 6 7 8 9 | | | | | | | | | 1 2 3 4 5 6 7 8 9 | | | | | | | | | | | | | | | | | | | | | | | | | | |
|---|--|--|--|--|--|--|--|--|---|--|--|--|--|--|--|--|--|---|--|--|--|--|--|--|--|--|---|--|--|--|--|--|--|--|--|---|--|--|--|--|--|--|--|--|
| PROPRIETARIO ATTUALE | | | | | | | | | | | | | | | | | | Portone a tutto sesto con stemma in chiave. Fasce orizzontali decorative.Balconcini in ferro battuto al terzo e quarto piano. Sul retro all'uscita dell'androne,arcata con colonna di sostegno. Lati sud ed est del cortile,completamente rimaneggiati. Lato nord a loggiato ru- | | | | | | | | | Ripristino della facciata.Ristrutturazione totale (in alternativa,demolizione con conservazione della facciata. | | | | | | | | | | | | | | | | | |
| DOCUMENTI ANNESSI | | | | | | | | | | | | | | | | | | negativo architettonico in scala 1:500, disegno, 1973. | | | | | | | | | archi in mattoni,intonacato con scale e | | | | | | | | | | | | | | | | | |
| piano terra in contrasto con l'ambiente. | | | | | | | | | | | | | | | | | | Rivestimento e apertura recente al | | | | | | | | | REVISIONATA DA V.Zanella maggio 1973 | | | | | | | | | | | | | | | | | |
