| 1 2 3 4 5 6 7 8 9 | | | | | | | | | 1 2 3 4 5 6 7 8 9 | | | | | | | | | 1 2 3 4 5 6 7 8 9 | | | | | | | | | | | | | | | | | | | | | | | | | | | | | | | | | | | |
|---|--|--|--|--|--|--|--|--|---|--|--|--|--|--|--|--|--|---|--|--|--|--|--|--|--|--|---|--|--|--|--|--|--|--|--|---|--|--|--|--|--|--|--|--|---|--|--|--|--|--|--|--|--|
| <b>COMUNE DI BERGAMO</b> | | | | | | | | | | | | | | | | | | <b>INVENTARIO DEI BENI CULTURALI E AMBIENTALI</b> | | | | | | | | | | | | | | | | | | <b>MONUMENTI</b> | | | | | | | | | | | | | | | | | |
| DENOMINAZIONE <u>Edificio residenziale</u> | | | | | | | | | | | | | | | | | | EPOCA <u>sec.XVII</u> | | | | | | | | | 1 - VALORE ARCHITETTONICO<br>a) pessimo b) cattivo c) mediocre<br>d) buono e) ottimo | | | | | | | | | | | | | | | | | | NUMERO SCHEDA<br><u>0150526</u> | | | | | | | | |
| LOCALITA <u>S.Tomaso</u> VIA <u>S.Tomaso</u> | | | | | | | | | | | | | | | | | | N. CIV. <u>30-30A</u> | | | | | | | | | 2 - NECESSITA DI RESTAURO<br>a) impossibile b) restauro integrale<br>c) restauro interno o esterno<br>d) restauri parziali e) ottime condizioni | | | | | | | | | | | | | | | | | | GRADO<br><u>3</u> | | | | | | | | |

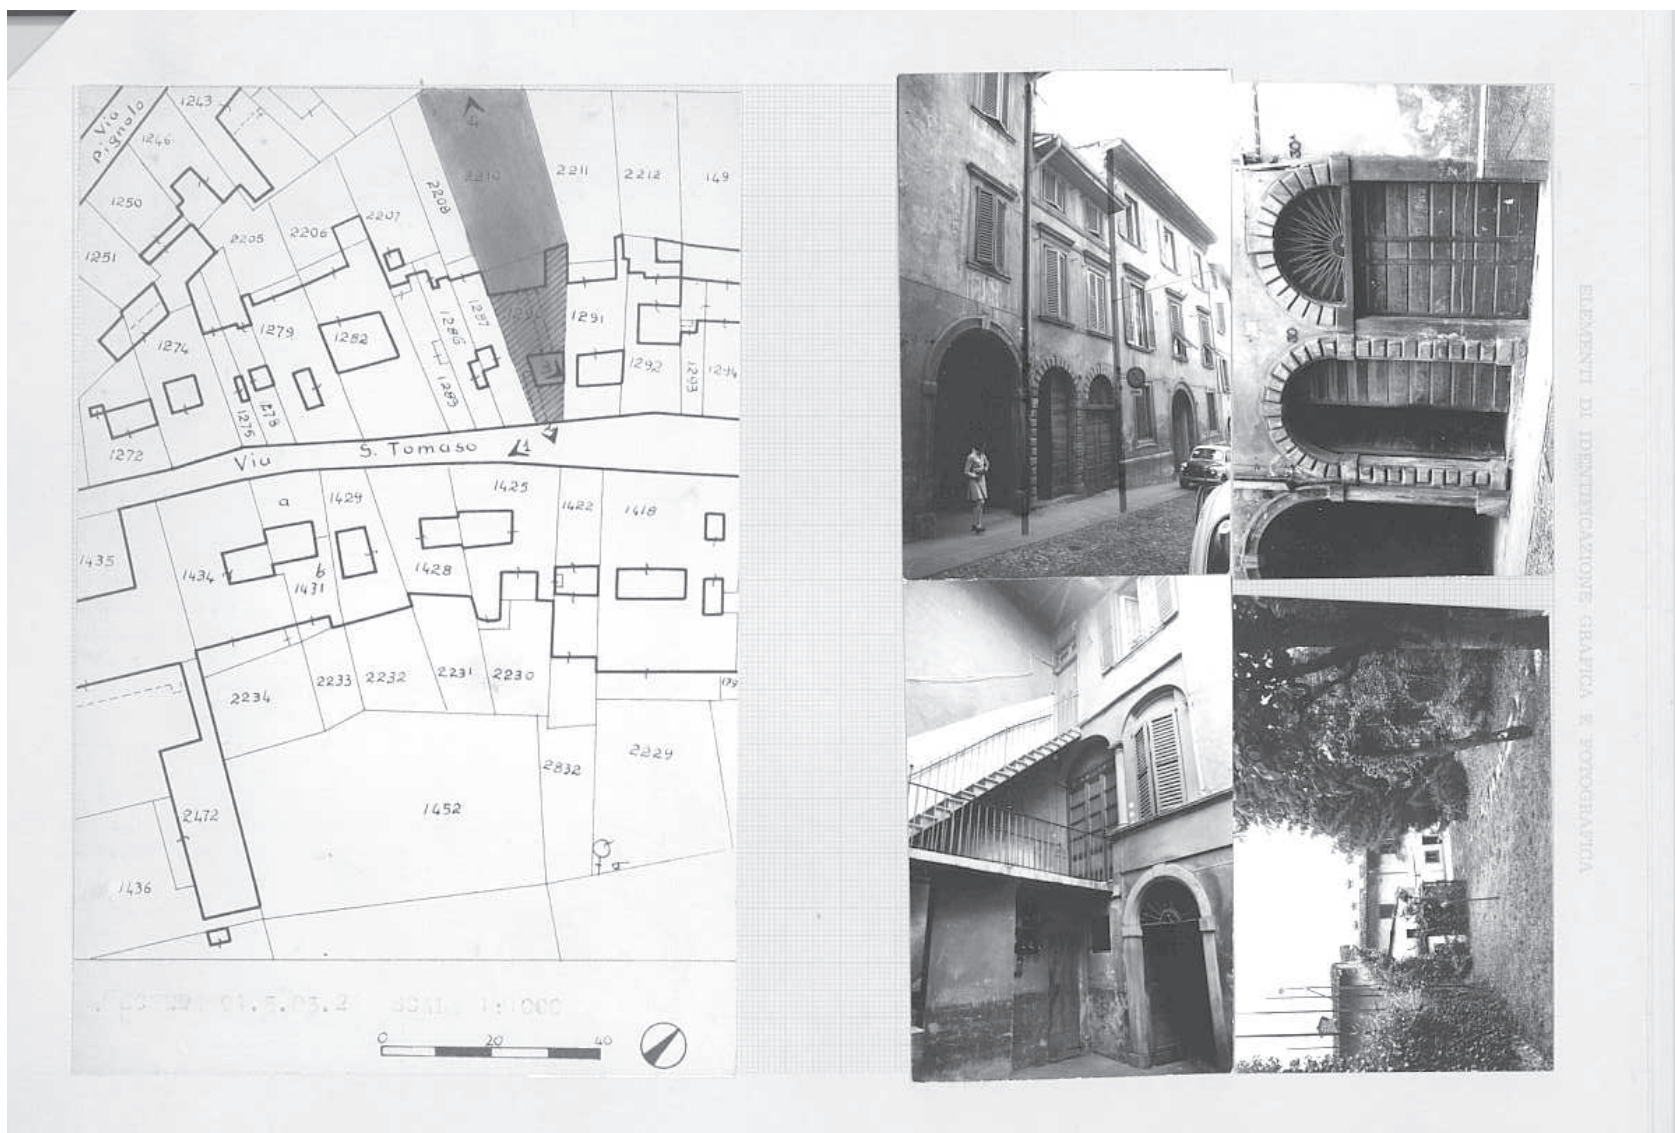
| 1 2 3 4 5 6 7 8 9 | | | | | | | | | 1 2 3 4 5 6 7 8 9 | | | | | | | | | 1 2 3 4 5 6 7 8 9 | | | | | | | | | | | | | | | | | | | | | | | | | | | | | | | | | | | |
|---|--|--|--|--|--|--|--|--|---|--|--|--|--|--|--|--|--|---|--|--|--|--|--|--|--|--|---|--|--|--|--|--|--|--|--|---|--|--|--|--|--|--|--|--|---|--|--|--|--|--|--|--|--|
| <u>Edificio del XVII secolo</u> | | | | | | | | | | | | | | | | | | <u>Edificio in cortina a pianta tra-</u> | | | | | | | | | <u>Struttura muraria mista in pietra e mat-</u> | | | | | | | | | | | | | | | | | | | | | | | | | | |
| | | | | | | | | | | | | | | | | | | <u>pezoidale con appendice sul retro</u> | | | | | | | | | <u>toni,intonacata</u> | | | | | | | | | | | | | | | | | | | | | | | | | | |
| <u>Rimaneggiamento e ristrutturazione del</u> | | | | | | | | | | | | | | | | | | <u>a due piani .Altezza di 2 piani più</u> | | | | | | | | | <u>Solai in legno.Tetto con orditura in</u> | | | | | | | | | | | | | | | | | | | | | | | | | | |
| <u>cortile interno</u> | | | | | | | | | | | | | | | | | | <u>sottotetto.Copertura a due falde</u> | | | | | | | | | <u>legno e manto in coppi.</u> | | | | | | | | | | | | | | | | | | | | | | | | | | |
| <u>Rifacimento intonaco in facciata</u> | | | | | | | | | | | | | | | | | | <u>Androne laterale,con volta a botte</u> | | | | | | | | | <u>Contorni delle porte in bugnato di are-</u> | | | | | | | | | | | | | | | | | | | | | | | | | | |
| | | | | | | | | | | | | | | | | | | <u>che prosegue oltre il cortile per</u> | | | | | | | | | <u>naria(porta a valle e porta nel cortile</u> | | | | | | | | | | | | | | | | | | | | | | | | | | |
| | | | | | | | | | | | | | | | | | | <u>mettere in comunicazione col retro</u> | | | | | | | | | <u>con rosta in ferro)</u> | | | | | | | | | | | | | | | | | | | | | | | | | | |
| | | | | | | | | | | | | | | | | | | <u>un piano</u> | | | | | | | | | <u>Contorni delle finestre in arenaria</u> | | | | | | | | | | | | | | | | | | | | | | | | | | |
| | | | | | | | | | | | | | | | | | | <u>CARATTERISTICHE PARTICOLARI E CONTESTO</u> | | | | | | | | | <u>Portone con ante in legno e picchiotto</u> | | | | | | | | | | | | | | | | | | | | | | | | | | |
| | | | | | | | | | | | | | | | | | | <u>In facciata,due portoni a tutto se-</u> | | | | | | | | | <u>in ferro</u> | | | | | | | | | | | | | | | | | | | | | | | | | | |

| 1 2 3 4 5 6 7 8 9 | | | | | | | | | 1 2 3 4 5 6 7 8 9 | | | | | | | | | 1 2 3 4 5 6 7 8 9 | | | | | | | | | | | | | | | | | | | | | | | | | | | | | | | | | | | |
|---|--|--|--|--|--|--|--|--|---|--|--|--|--|--|--|--|--|---|--|--|--|--|--|--|--|--|---|--|--|--|--|--|--|--|--|---|--|--|--|--|--|--|--|--|---|--|--|--|--|--|--|--|--|
| | | | | | | | | | | | | | | | | | | <u>a valle rimaneggiato)Fasce orizzon-</u> | | | | | | | | | <u>Riapertura loggiato</u> | | | | | | | | | | | | | | | | | | | | | | | | | | |
