1									2									3																	
COMUNE DI BERGAMO																		INVENTARIO DEI BENI CULTURALI E AMBIENTALI									MONUMENTI								
DENOMINAZIONE <u>Edificio residenziale</u>																		EPOCA <u>sec.XVIII</u>									1 - VALORE ARCHITETTONICO								
LOCALITÀ <u>S.Tomaso</u> VIA <u>S.Tomaso</u>																		N. CIV. <u>26</u>									a) pessimo b) cattivo c) mediocre d) buono e) ottimo								
CATASTO <u>Bergamo f.6;mp.1286</u>																		PROTEZIONE ESISTENTE <u>P.R.G.n.a. art.11 e 52</u>									2 - NECESSITÀ DI RESTAURO								
PROPRIETÀ <u>privata</u> USO ATTUALE <u>magazzino,abitazione</u>																		PROTEZIONE PROPOSTA									a) impossibile b) restauro integrale c) restauro interno o esterno d) restauri parziali e) ottime condizioni								
STRUTTURE VERTICALI <input type="checkbox"/>						STRUTTURE ORIZZONTALI <input type="checkbox"/>						COPERTURE <input type="checkbox"/>						UMIDITÀ <input type="checkbox"/>						GRADO

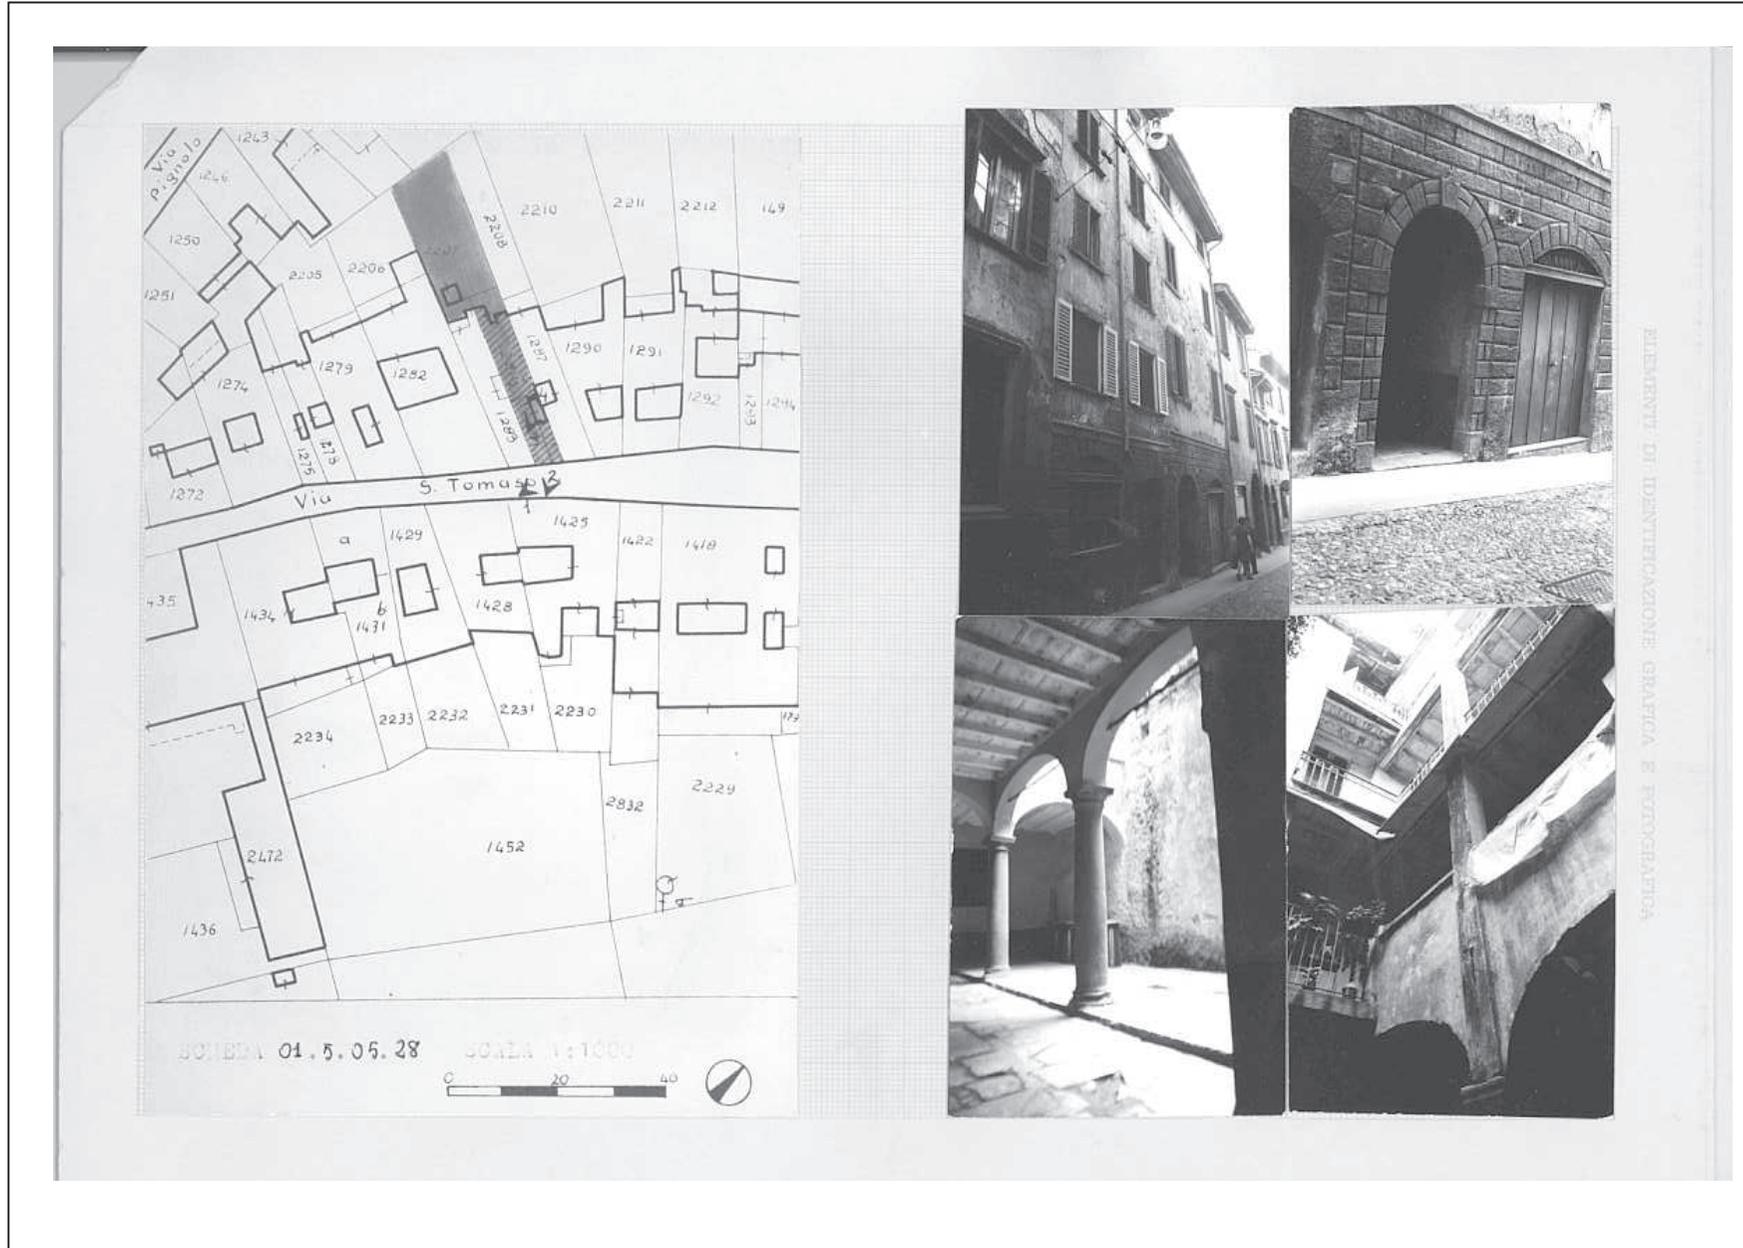
piano terreno									1 2								
																		resto dell'edificio									1 2								
																		spazi liberi									1 2								
																		DESTINAZIONE DI PIANO									3								
DATI CRONOLOGICI																		DATI TIPOLOGICI									STRUTTURE E MATERIALI								
<u>Edificio del XVIII secolo</u>																		<u>Edificio in cortina a pianta ret-tangolare allungata</u>									<u>Struttura muraria mista in pietra e mattoni, intonacata.Piano terra in intonaco rustico con motivo bugnato</u>								
<u>Creazione di un'apertura a sesto ribassato per magazzino-negozio</u>																		<u>Altezza di tre piani più sottotetto. Copertura a due falde</u>									<u>Solai in legno</u>								
<u>Rimaneggiamento nel cortiletto</u>																		<u>Androneino laterale con volta a botte. Cortiletto interno a pozzo comunicante con quello del mp.1283; v. scheda 01.5.05.29</u>									<u>Tetto con orditura in legno e manto in coppi</u>

<u>Rifacimento intonaco della facciata</u>																		CARATTERISTICHE PARTICOLARI E CONTESTO									<u>Contorni della porta e delle finestre, colonne e capitelli in arenaria</u>								
PROPRIETARIO ATTUALE																		<u>Portale ad arco con iscrizione in chiave di bugnato.Apertura ribassata laterale.Cortile con porticato ad arco su colonne con soffitto piano in travi a vista sui lati ovest e nord.Loggiati a rustico sul lato ovest,ballatoi sul lato sud.Lato est e parte del cortile sono negozi, attività artigianali, vetrine, insegne, ecc.</u>									<u>Porticato lastricato in arenaria</u>								
BIBLIOGRAFIA																		PROPOSTE DI RESTAURO									<u>Parapetto in ferro</u>								
DOCUMENTI ANNESSI																		<u>NEG.40.13/37.25a/40.5/40.6</u>									<u>Consolidamento e risanamento</u>								
																											<u>Ripristino facciata e cortile</u>								
																											OSSERVAZIONI

<u>con muro pieno con coronamento in coppi tragicamente dipinti in azzurro vivo.</u>								
																											REDATTA DA <u>M.Torriani-aprile 1973</u>								
																											REVISIONATA DA <u>V.Zanella-maggio 1973</u>								
																											VISTA DA								
1									2									3
