1 2 3 4 5 6 7 8 9									1 2 3 4 5 6 7 8 9									1 2 3 4 5 6 7 8 9																	
COMUNE DI BERGAMO																		INVENTARIO DEI BENI CULTURALI E AMBIENTALI									MONUMENTI								
DENOMINAZIONE Edificio residenziale																		EPOCA sec.XVIII-XIX									1 - VALORE ARCHITETTONICO								
LOCALITÀ S.Tomaso VIA S.Tomaso																		N. CIV.24									a) pessimo b) cattivo c) mediocre d) buono e) ottimo								
CATASTO Bergamo f.6;mp.1283																											2 - NECESSITÀ DI RESTAURO								
PROPRIETÀ privata USO ATTUALE abitazione																											a) impossibile b) restauro integrale c) restauro interno o esterno d) restauri parziali e) ottime condizioni								
STRUTTURE VERTICALI						STRUTTURE ORIZZONTALI						COPERTURE						UMIDITÀ						GRADO											
PROTEZIONE ESISTENTE P.R.G.n.a. art.11																		piano terreno									1 2								
PROTEZIONE PROPOSTA																		resto dell'edificio									1 2

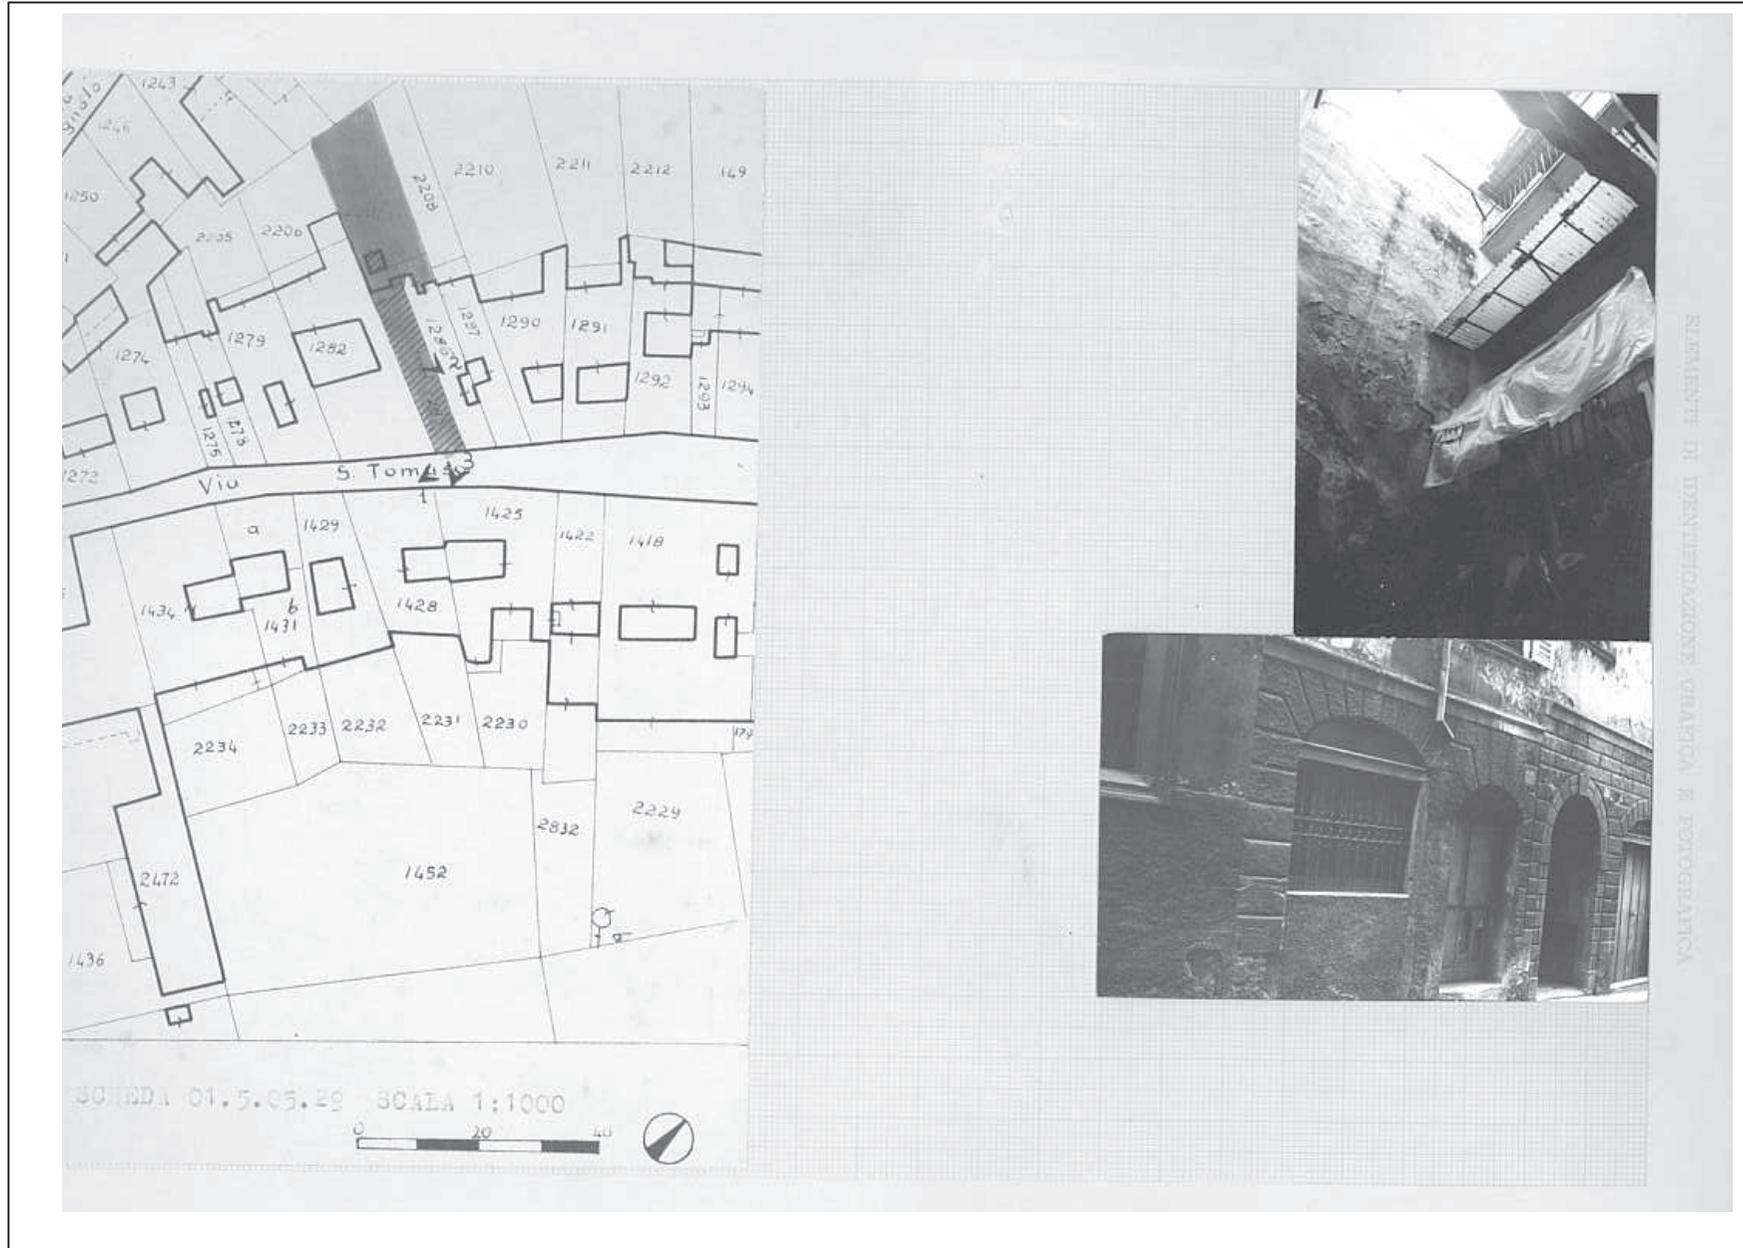
spazi liberi cortiletto									1 2								
																		DESTINAZIONE DI PIANO																	
DATI CRONOLOGICI																		DATI TIPOLOGICI									STRUTTURE E MATERIALI								
Epoca di costruzione: XVIII-XIX secolo																		Edificio in cortina a pianta ret- tangolare allungata									Struttura muraria mista in pietra e mattoni, intonacata.Piano terra ru- stico con motivi a bugnato								
Probabile soprizzo																		Altezza di cinque piani									Solai in legno								
Successivi rifacimenti dell'intonaco in facciata																		Copertura a due falde									Tetto con orditura in legno e manto in coppi								
																		Cortiletto a pozzo interno colle- gato con il portico del cortile,sul mp.1286 (v.scheda 01.5.05.28)									Davanzali e architravi delle finestre in arenaria								
																		CARATTERISTICHE PARTICOLARI E CONTESTO									PROPOSTE DI RESTAURO

PROPRIETARIO ATTUALE																		Facciata con porta ad arco ribassa to,con a fianco una finestra pure ad arco ribassato,con inferriata; fascia orizzontale di scansione									Consolidamento e risanamento,ristruttu- razione del cortile								
BIBLIOGRAFIA																		Tracce nello zoccolo sotto l'into- naco di stipiti antichi in arena- ria.Ballatoi sul lato nord del cor- tiletto									OSSERVAZIONI								
DOCUMENTI ANNESSI																		negoci, attività artigianali, vetrine, insegne, ecc.																	
NEG.40.0/40.2/37.23a																		Cortiletto molto degradato									REDATA DA M.Torriani-aprile 1973								
																		Spazio a orto sul retro									REVISIONATA DA V.Zanella-maggio 1973								
																											VISTA DA								
1 2 3 4 5 6 7 8 9									1 2 3 4 5 6 7 8 9									1 2 3 4 5 6 7 8 9
