1									2									3								
COMUNE DI BERGAMO									INVENTARIO DEI BENI CULTURALI E AMBIENTALI									MONUMENTI								
DENOMINAZIONE Edificio residenziale						EPOCA sec.XVI-XVII			1 - VALORE ARCHITETTONICO						NUMERO SCHEDA											
LOCALITÀ S.Tomaso VIA S.Tomaso						N. CIV. 22			a) pessimo b) cattivo c) mediocre d) buono e) ottimo						01505301											
CATASTO Bergamo f.6;mp.1282									2 - NECESSITÀ DI RESTAURO																	
PROPRIETÀ privata						USO ATTUALE abitazione			a) impossibile b) restauro integrale c) restauro interno o esterno d) restauri parziali e) ottime condizioni						GRADO											
STRUTTURE VERTICALI			STRUTTURE ORIZZONTALI			COPERTURE			UMIDITÀ			a		b		c		d		e		GRADO				
PROTEZIONE ESISTENTE P.R.G.n.a. art.11 e 52									piano terreno		1		2		A=3											
PROTEZIONE PROPOSTA fronte su strada,portico e logge del cortile									resto dell'edificio		1		2		B=5

Scheda bis												REDATTA DA M.Torriani-aprile 1973														
												REVISIONATA DA V.Zanella-maggio 1973														
												VISTA DA

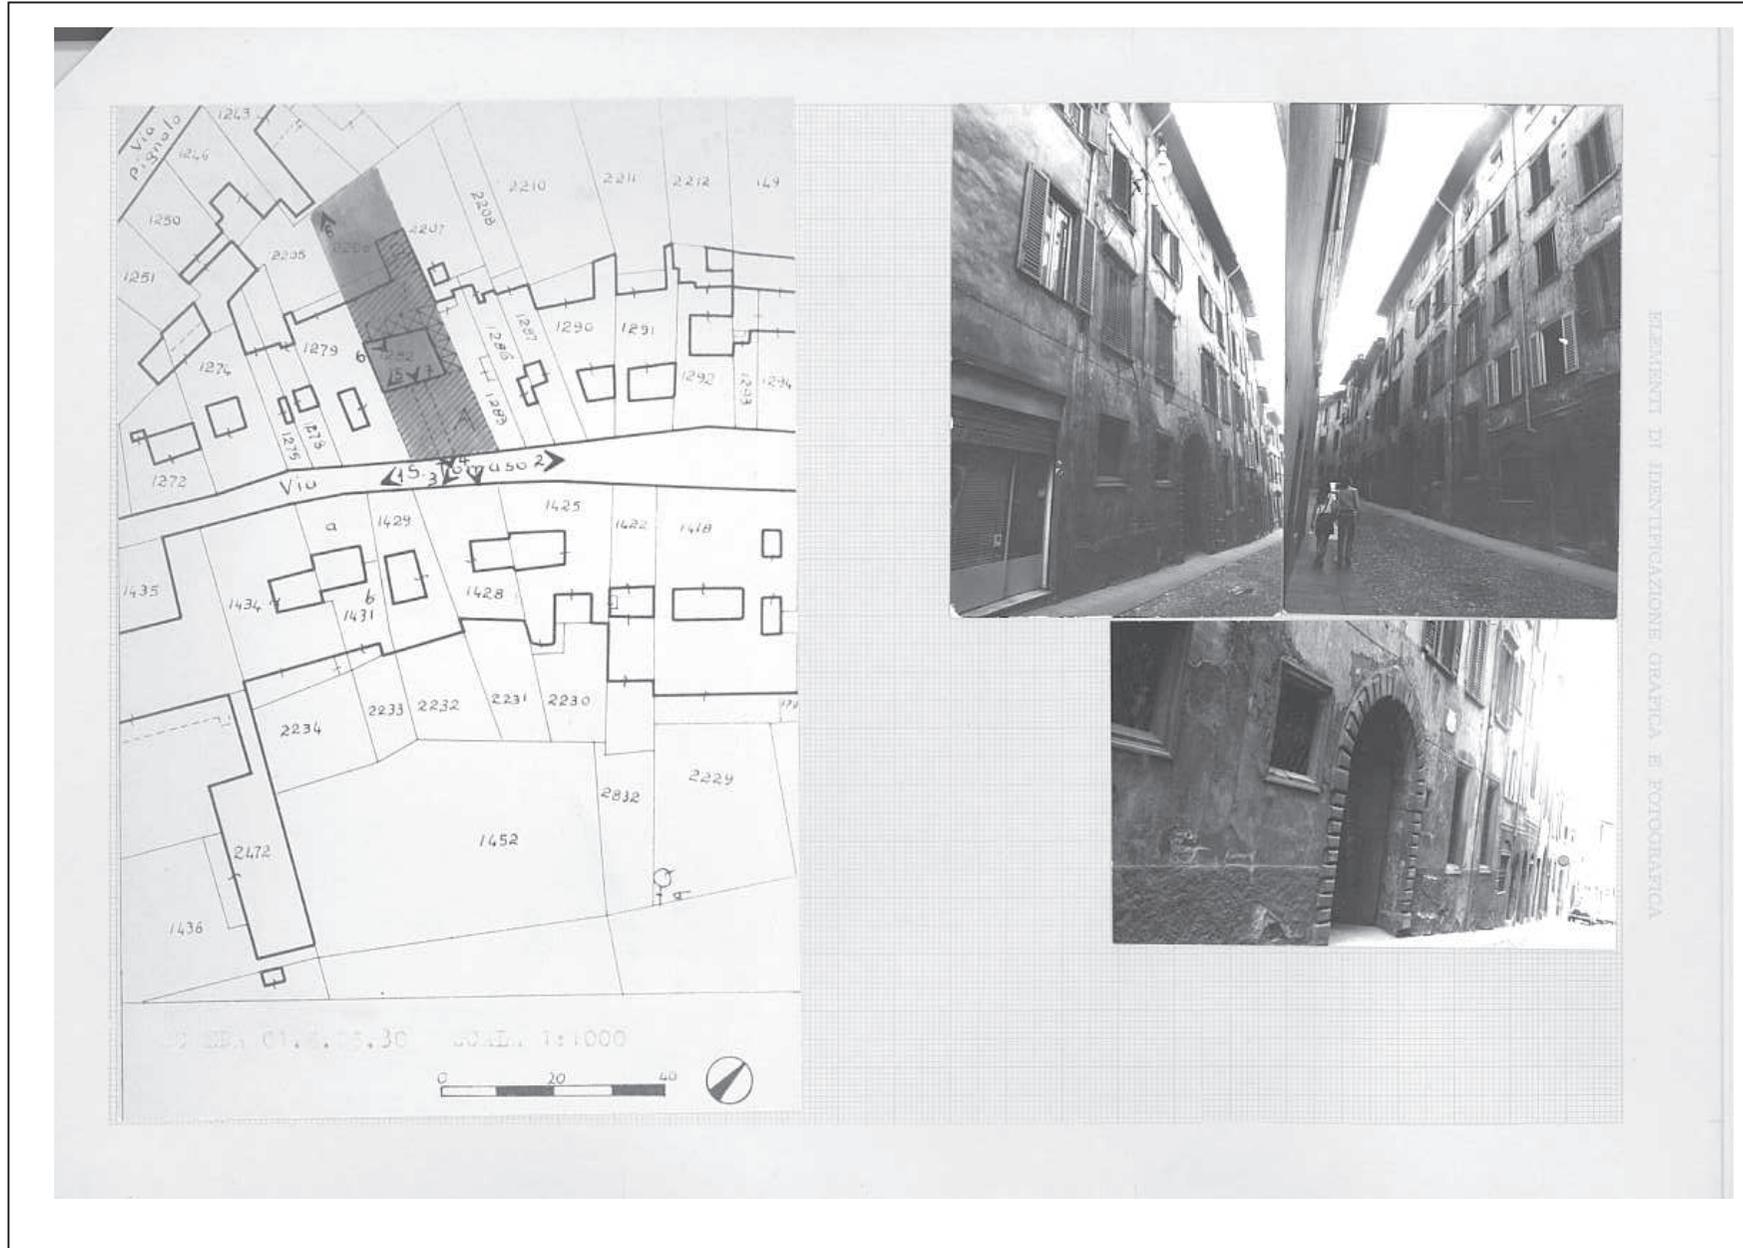
spazi liberi		1		2													
									DESTINAZIONE DI PIANO																	
DATI CRONOLOGICI						DATI TIPOLOGICI						STRUTTURE E MATERIALI														
Edificio del XVI o XVII secolo						Edificio in cortina (palazzo con cortile).Pianta a G						Struttura muraria mista in pietra e mattoni,intonacata.Zoccolo in intonaco rustico														
Ristrutturazione interna con soprizzo del corpo sul fronte stradale e parziali soprizzo sul corpo a nord						Altezza di 3 piani(più sottotetto nel corpo sul fronte stradale)						Solai in legno														
Rifacimento intonaco della facciata						Copertura a due falde						Tetto con orditura in legno e manto in coppi														
						Androne centrale con volta a botte dall'andamento non normale alla strada.Cortile interno con porticato e loggiati						Contorni aperture,colonne,capitelli, elementi portanti dei ballatoi in arrenaria

CARATTERISTICHE PARTICOLARI E CONTESTO						Cortile acciottolato														
PROPRIETARIO ATTUALE						Portale a tutto sesto in bugnato A piano terra in facciata 4 finestre con grata(le due a monte quadrate,le altre due rettangolari)						Scala in marmo														
						Cortile interno con portico ad arco su colonne con volte a crociera sui lati est e nord;sugli stessi lati loggiati ad arco su colonne						PROPOSTE DI RESTAURO														
BIBLIOGRAFIA						---negli stati originali,scritte in segno-vec. con soffitto in travi a vista al 1° piano e loggiato rustico al 2°						Consolidamento.Ripristino della facciata														
DOCUMENTI ANNESSI						Ballatoi sul lato nord						OSSERVAZIONI														
NEG.38.35/38.36/37.19a/37.20a/38.37/37.22a/112/37/112.32												Dntonaco in facciata molto degradato che lascia intravedere una preesistente decorazione pittorica ad elementi architettonici
