1									2									3																	
COMUNE DI BERGAMO																		INVENTARIO DEI BENI CULTURALI E AMBIENTALI									MONUMENTI								
DENOMINAZIONE <u>Edificio residenziale</u>																		EPOCA <u>sec. XVIII-XIX</u>									1 - VALORE ARCHITETTONICO								
LOCALITÀ <u>S. Tomaso</u> VIA <u>S. Tomaso</u>																		N. CIV. <u>12-12A</u>									a) pessimo b) cattivo c) mediocre d) buono e) ottimo								
CATASTO <u>Bergamo f.6; mp. 1272</u>																		PROPRIETÀ <u>privata</u> USO ATTUALE <u>negozio, abitazione</u>									2 - NECESSITÀ DI RESTAURO								
STRUTTURE VERTICALI <input type="checkbox"/>																		STRUTTURE ORIZZONTALI <input type="checkbox"/>									a) impossibile b) restauro integrale c) restauro interno o esterno d) restauri parziali e) ottime condizioni								
PROTEZIONE ESISTENTE <u>P.R.G. n.a. art. 11</u>																		COPERTURE <input type="checkbox"/>									UMIDITÀ <input type="checkbox"/>

1	2	3	4	5	6	7	8	9	1	2	3	4	5	6	7	8	9	1	2	3	4	5	6	7	8	9
COMUNE DI BERGAMO									INVENTARIO DEI BENI CULTURALI E AMBIENTALI									MONUMENTI								
DENOMINAZIONE Edificio residenziale																		NUMERO SCHEDA								
LOCALITÀ S.T

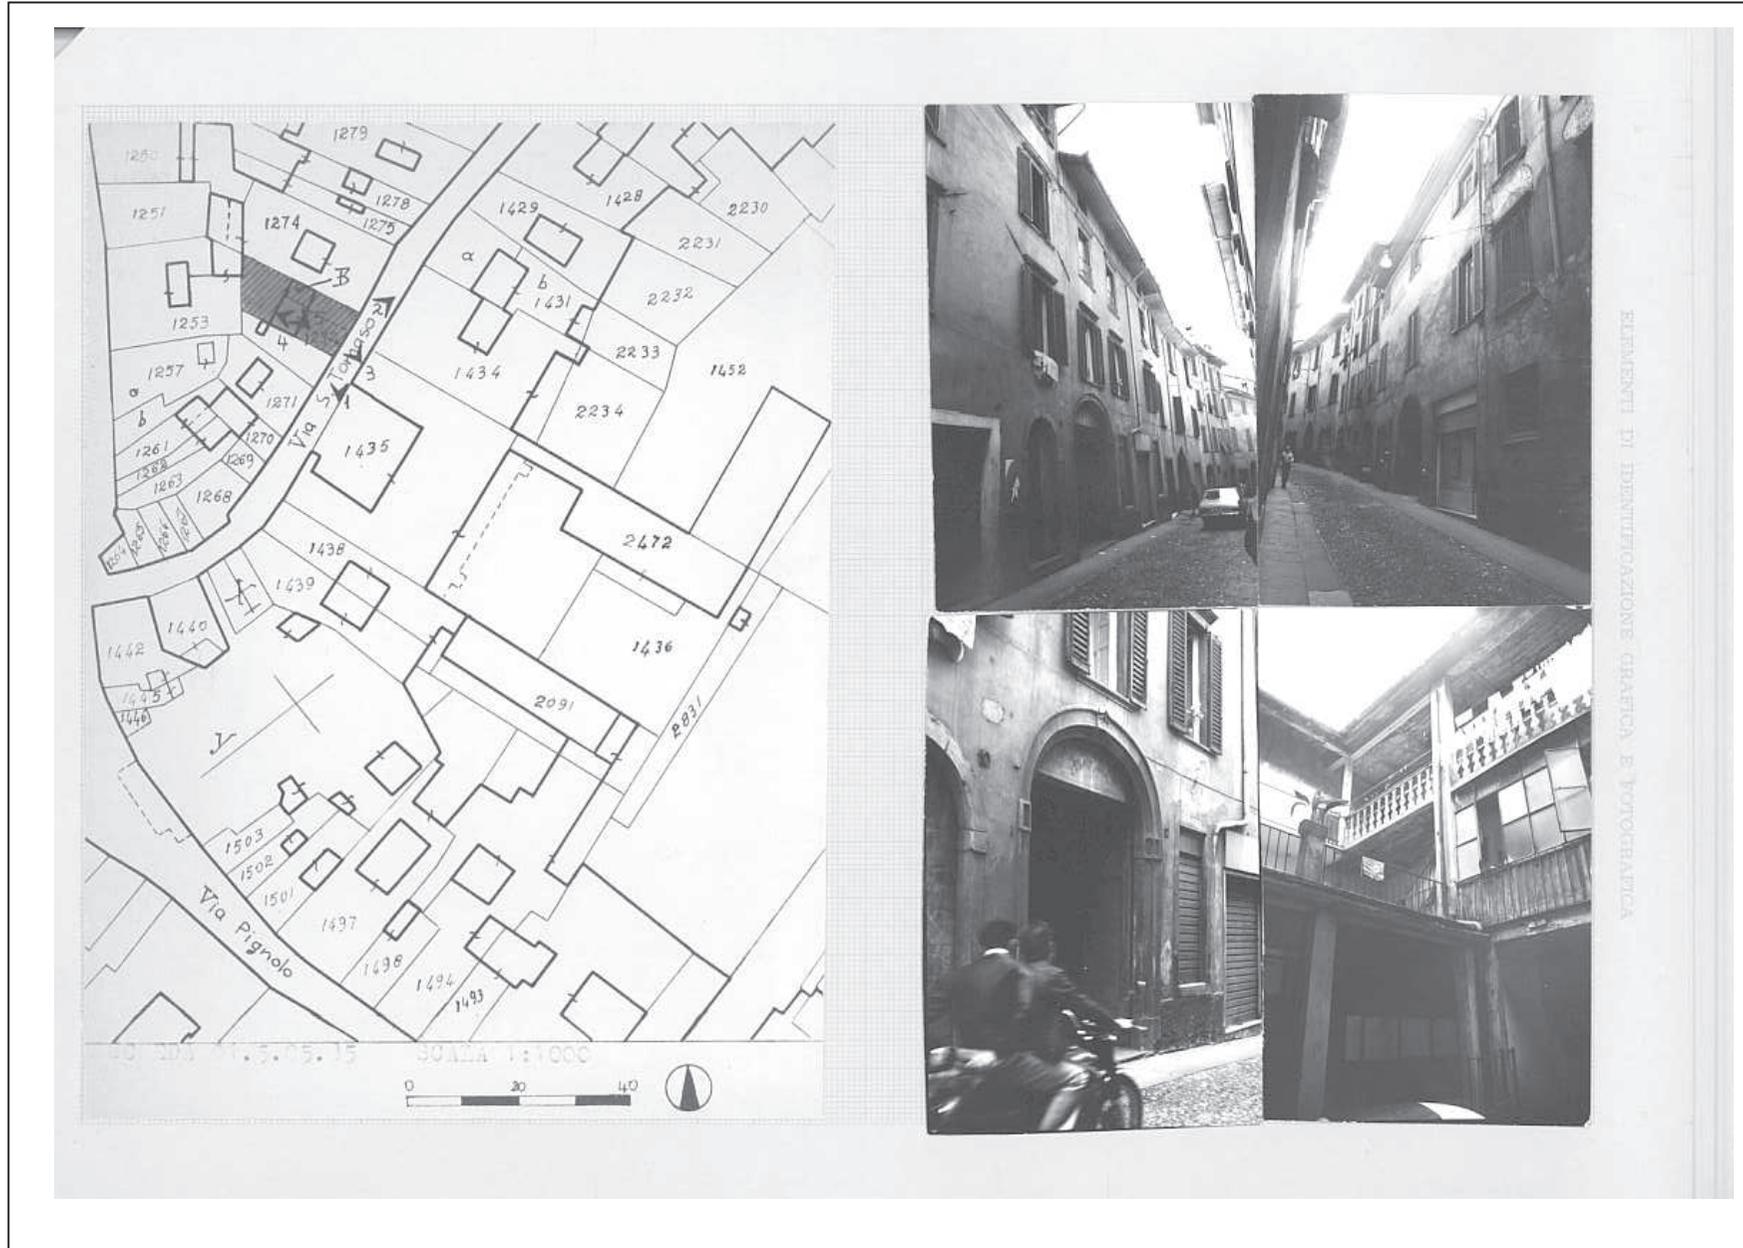
VISTA DA																																			
1									2									3

PROTEZIONE PROPOSTA																											GRADO								
																											a b c d e								
																		piano terreno									1/2								
																		resto dell'edificio									1/2								
																		spazi liberi									1/2								
																		DESTINAZIONE DI PIANO									A=3 B=6								
DATI CRONOLOGICI																		DATI TIPOLOGICI									STRUTTURE E MATERIALI								
Del XVIII-XIX secolo																		Edificio in cortina a pianta irregolare. Due corpi di fabbrica divisi dal cortile									Struttura muraria mista in pietra e mattoni intonacata								
Ristrutturazione piano terra per apertura negozio																		Altezza di 3 piani più sottotetto (4 il corpo sul retro)									Zoccolo in intonaco rustico								
Aggiunta di un corpo di fabbrica nel cortile																		Copertura a due falde									Solai in legno								
Parziale chiusura a veranda nel ballatoio al 1° piano																		Androne con copertura piana in travetti a vista. Nel cortile corpo di fabbrica a L a 1 piano con copertura a terrazza									Tetto con orditura in legno e manto in coppi

Rifacimento intonaco in facciata																		Grande portale a tutto sesto									Montorni delle aperture in arenaria								
PROPRIETARIO ATTUALE																		Nel cortile ballatoi sui lati sud est (interessante il ballatoio al 2° piano del lato sud, interamente in legno, con parapetto intagliato)									Pavimentazione del cortile in cemento								
BIBLIOGRAFIA																		loggiato rustico, ora chiuso a veranda, all'ultimo piano del corpo sul retro. Cortile notevolmente degradato									PROPOSTE DI RESTAURO								
DOCUMENTI ANNESSI																		negozi, attività artigianali, vetrine, insegne, ecc. to									Consolidamento e risanamento. Ristrutturazione del piano terra e del cortile								
NEG. 38.11 / 38.12 / 37.3a / 38.13 / 38.14 Scheda bis																		Negozio in contrasto con l'ambiente									OSSERVAZIONI (demolire il corpo B)								
REDATTA DA <u>M. Torriani</u> -aprile 1973																											REVISIONATA DA <u>V. Zanella</u> -maggio 1973
