1 2 3 4 5 6 7 8 9									1 2 3 4 5 6 7 8 9									1 2 3 4 5 6 7 8 9																										
COMUNE DI BERGAMO																		INVENTARIO DEI BENI CULTURALI E AMBIENTALI																		MONUMENTI								
DENOMINAZIONE Edificio residenziale																		EPOCA sec.XVI(?) -XX																		1 - VALORE ARCHITETTONICO								
LOCALITÀ S.Tomaso VIA S.Tomaso																		N. CIV. 8-8B																		a) pessimo b) cattivo c) mediocre d) buono e) ottimo								
CATASTO Bergamo f.6; mp.1271																		USO ATTUALE magazzino, abitazione																		2 - NECESSITÀ DI RESTAURO								
PROPRIETÀ privata																		STRUTTURE VERTICALI <input type="checkbox"/>																		a) impossibile b) restauro integrale c) restauro interno o esterno d) restauri parziali e) ottime condizioni								
STRUTTURE ORIZZONTALI <input type="checkbox"/>																		COPERTURE <input type="checkbox"/>																		GRADO

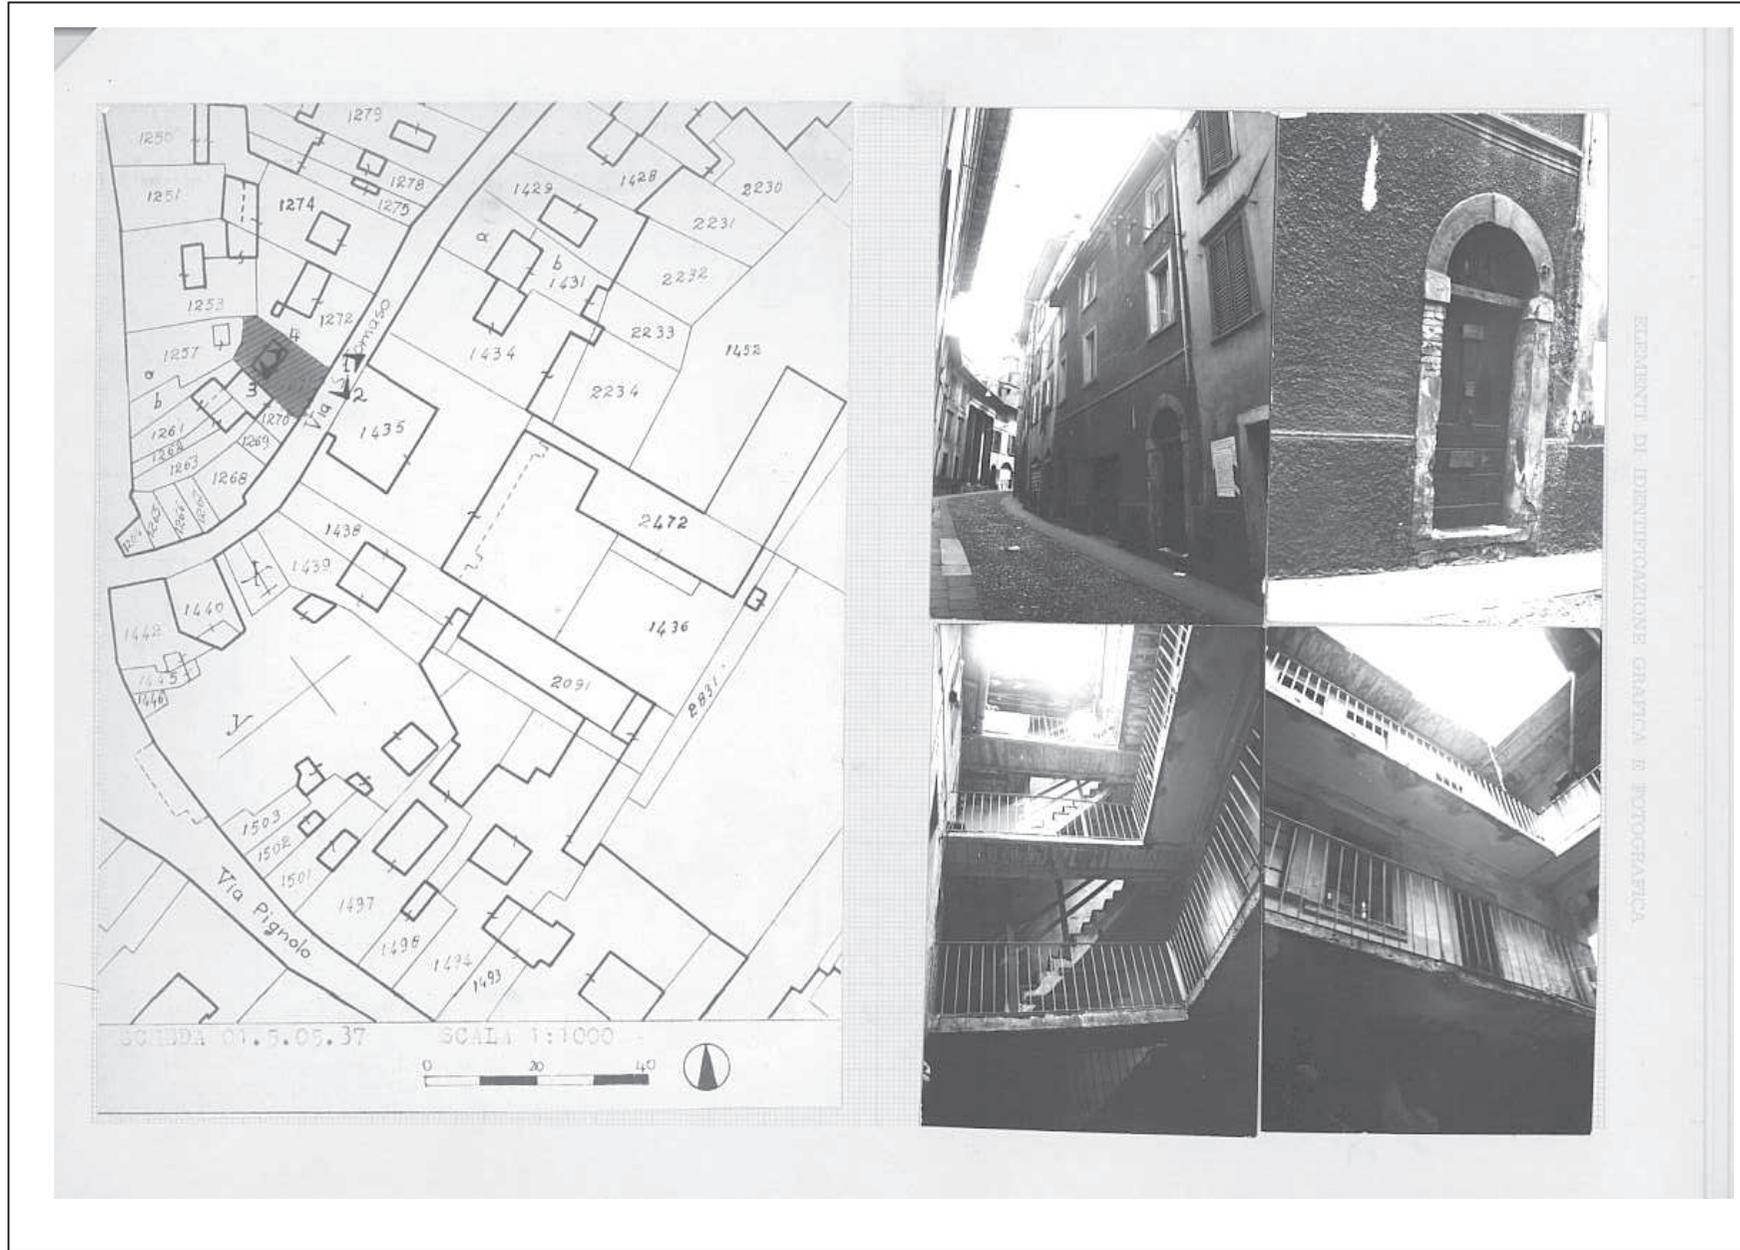
Creazione (in luogo di una precedente ad arco) di un'apertura architravata al piano terra a uso garage																		Corpo centrale, in cortina, di tre piani. Copertura a due falde																		Parapetti in ferro (in legno al 4° piano sul lato nord)								
																		Androncino laterale con volta a botte. Cortiletto interno a pozzo																		PROPOSTE DI RESTAURO								
																		CARATTERISTICHE PARTICOLARI E CONTESTO																		Si propone la demolizione completa con il mantenimento e il ripristino della facciata.								
PROPRIETARIO ATTUALE																		Piano terra con due porte ad arco ai lati e un'apertura rettangolare (moderna) al centro																		OSSERVAZIONI								
																		Fascia orizzontale al 1° piano																										
BIBLIOGRAFIA																		Cortile interno con ballatoi sui lati nord e ovest

A nord cinque piani, a est quattro (scale e ballatoi di disimpegno)																										
DOCUMENTI ANNESSI																		Nel cortile, sul lato est, arcata (ora parzialmente chiusa). Sul lato nord ambienti con volta a botte																		REDATTA DA M.Torriani-aprile 1973								
																		Cortile in condizioni disastrose																		REVISIONATA DA V.Zanella-maggio 1973								
																																				VISTA DA								
1 2 3 4 5 6 7 8 9									1 2 3 4 5 6 7 8 9									1 2 3 4 5 6 7 8 9
