| 1 2 3 4 5 6 7 8 9 | | | | | | | | | 1 2 3 4 5 6 7 8 9 | | | | | | | | | 1 2 3 4 5 6 7 8 9 | | | | | | | | | | | | | | | | | | | | | | | | | | | | | | | | | | | | | | | | | | | | |
|---|--|--|--|--|--|--|--|--|---|--|--|--|--|--|--|--|--|---|--|--|--|--|--|--|--|--|---|--|--|--|--|--|--|--|--|---|--|--|--|--|--|--|--|--|---|--|--|--|--|--|--|--|--|---|--|--|--|--|--|--|--|--|
| COMUNE DI BERGAMO | | | | | | | | | | | | | | | | | | INVENTARIO DEI BENI CULTURALI E AMBIENTALI | | | | | | | | | | | | | | | | | | MONUMENTI | | | | | | | | | | | | | | | | | | | | | | | | | | |
| DENOMINAZIONE Edificio residenziale | | | | | | | | | | | | | | | | | | EPOCA sec.XVIII | | | | | | | | | 1 - VALORE ARCHITETTONICO | | | | | | | | | NUMERO SCHEDA | | | | | | | | | | | | | | | | | | | | | | | | | | |
| LOCALITÀ S.Tomaso VIA S.Tomaso | | | | | | | | | | | | | | | | | | N. CIV. 2A | | | | | | | | | a) pessimo b) cattivo c) mediocre<br>d) buono e) ottime | | | | | | | | | 0 1 5 0 5 4 1 | | | | | | | | | | | | | | | | | | | | | | | | | | |

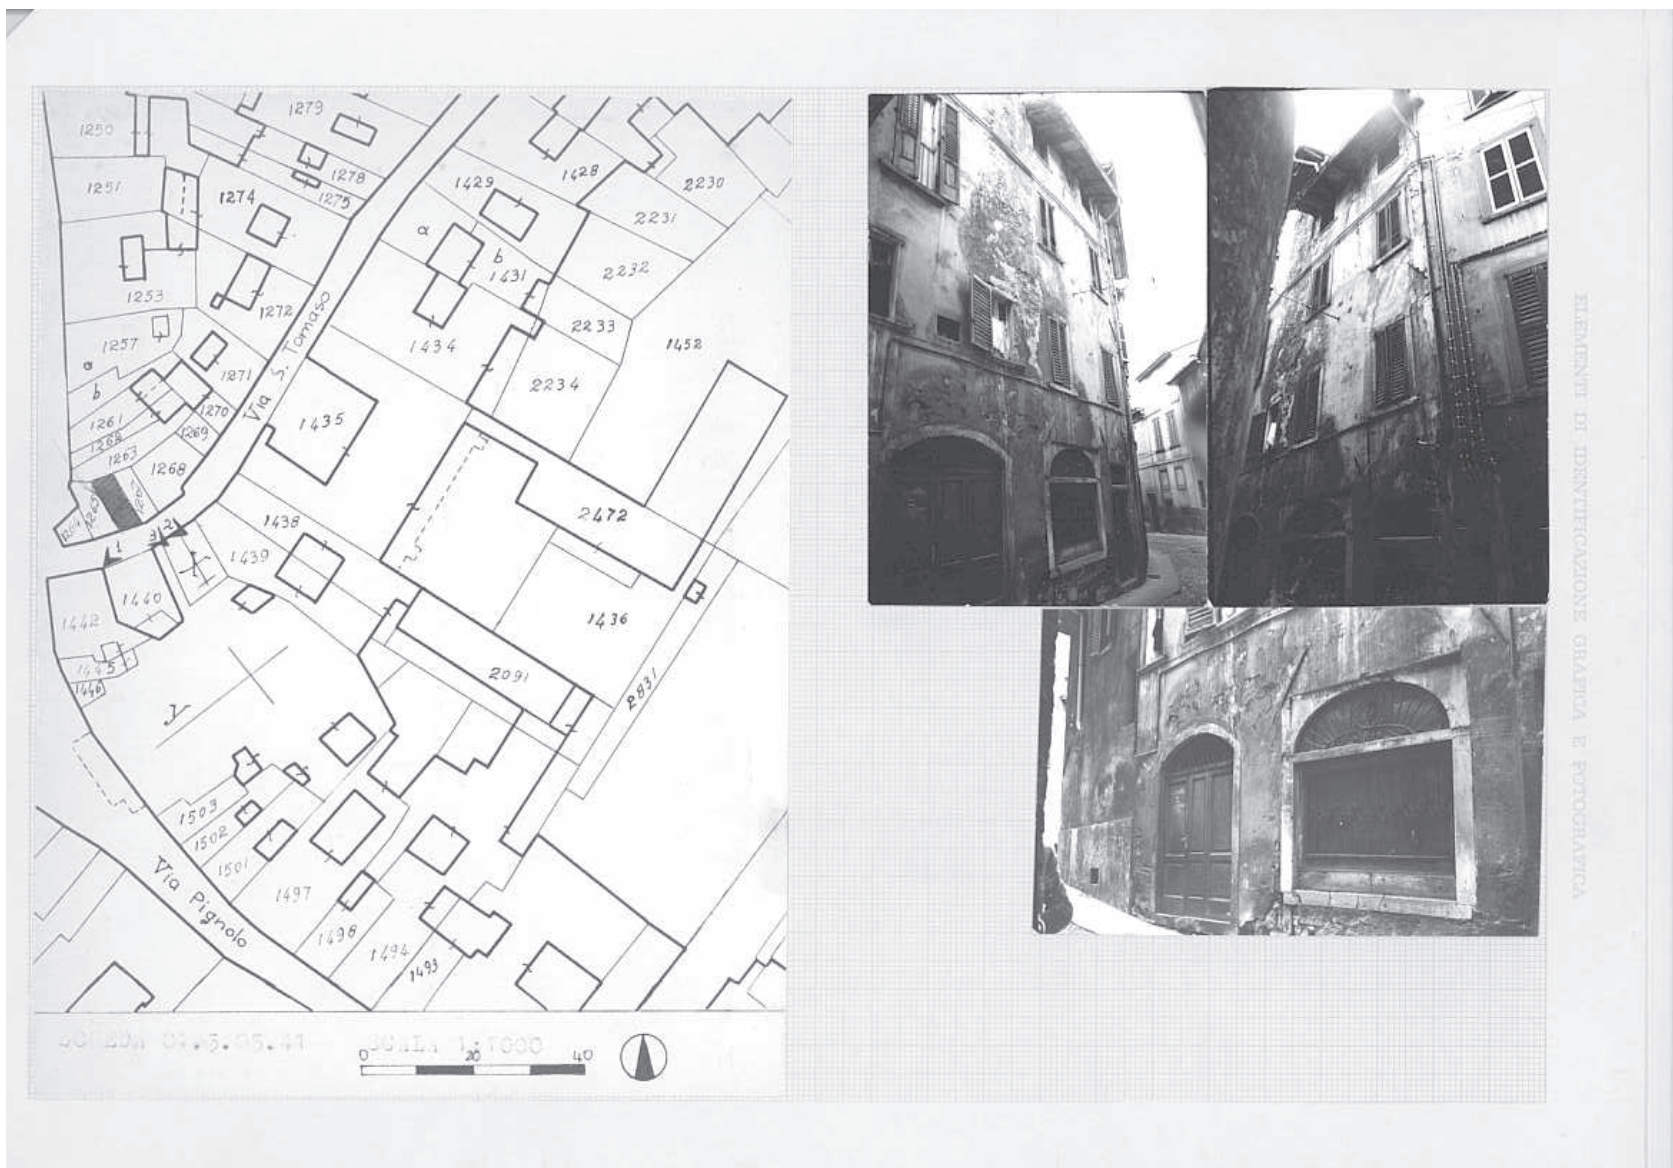
| 1 2 3 4 5 6 7 8 9 | | | | | | | | | 1 2 3 4 5 6 7 8 9 | | | | | | | | | 1 2 3 4 5 6 7 8 9 | | | | | | | | | | | | | | | | | | | | | | | | | | | | | | | | | | | | | | | | | | | | |
|---|--|--|--|--|--|--|--|--|---|--|--|--|--|--|--|--|--|---|--|--|--|--|--|--|--|--|---|--|--|--|--|--|--|--|--|---|--|--|--|--|--|--|--|--|---|--|--|--|--|--|--|--|--|---|--|--|--|--|--|--|--|--|
| Edificio del XVIII secolo | | | | | | | | | | | | | | | | | | Edificio in cortina a pianta quadrangolare | | | | | | | | | Struttura muraria mista in pietra e mattoni, intonacata | | | | | | | | | | | | | | | | | | | | | | | | | | | | | | | | | | | |
| | | | | | | | | | | | | | | | | | | Altezza di tre piani più sottotetto. Copertura a due falde | | | | | | | | | Solai in legno | | | | | | | | | | | | | | | | | | | | | | | | | | | | | | | | | | | |
| | | | | | | | | | | | | | | | | | | | | | | | | | | | Tetto con orditura in legno e manto in coppi | | | | | | | | | | | | | | | | | | | | | | | | | | | | | | | | | | | |
| | | | | | | | | | | | | | | | | | | | | | | | | | | | Contorni delle aperture in arenaria | | | | | | | | | | | | | | | | | | | | | | | | | | | | | | | | | | | |
| | | | | | | | | | | | | | | | | | | Edificio estremamente degradato | | | | | | | | | Consolidamento e risanamento | | | | | | | | | | | | | | | | | | | | | | | | | | | | | | | | | | | |
| | | | | | | | | | | | | | | | | | | Al piano terra, porta architravata con sopraluce | | | | | | | | | Ristrutturazione integrale | | | | | | | | | | | | | | | | | | | | | | | | | | | | | | | | | | | |
| | | | | | | | | | | | | | | | | | | A fianco ampia finestra ad arco ribassato con inferriata | | | | | | | | | OSSERVAZIONI | | | | | | | | | | | | | | | | | | | | | | | | | | | | | | | | | | | |
