| 1 2 3 4 5 6 7 8 9 | | | | | | | | | 1 2 3 4 5 6 7 8 9 | | | | | | | | | 1 2 3 4 5 6 7 8 9 | | | | | | | | | | | | | | | | | | | | | | | | | | | | | | | | | | | |
|---|--|--|--|--|--|--|--|--|---|--|--|--|--|--|--|--|--|---|--|--|--|--|--|--|--|--|---|--|--|--|--|--|--|--|--|---|--|--|--|--|--|--|--|--|--|--|--|--|--|--|--|--|--|
| COMUNE DI BERGAMO | | | | | | | | | | | | | | | | | | INVENTARIO DEI BENI CULTURALI E AMBIENTALI | | | | | | | | | | | | | | | | | | MONUMENTI | | | | | | | | | | | | | | | | | |
| DENOMINAZIONE Edificio residenziale | | | | | | | | | | | | | | | | | | EPOCA Sec. XV?-XVIII? | | | | | | | | | 1 - VALORE ARCHITETTONICO<br>a) pessimo b) cattivo c) mediocre<br>d) buono e) ottimo | | | | | | | | | NUMERO SCHEDA<br>0 1 5 0 5 4 3 | | | | | | | | | | | | | | | | | |
| LOCALITA S.Tomaso(Pignolo alto) VIA Pignolo | | | | | | | | | | | | | | | | | | N. CIV. 91 | | | | | | | | | 2 - NECESSITA DI RESTAURO<br>a) impossibile b) restauro integrale<br>c) restauro interno o esterno<br>d) restauri parziali e) ottime condizioni | | | | | | | | | GRADO<br>a b c d e | | | | | | | | | | | | | | | | | |

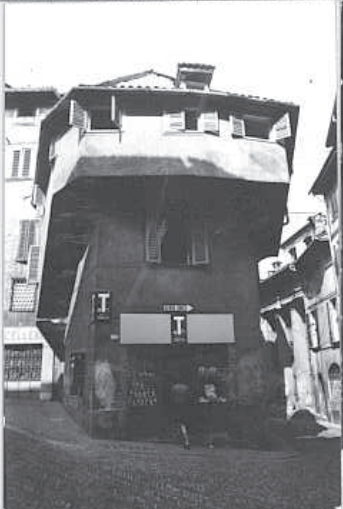
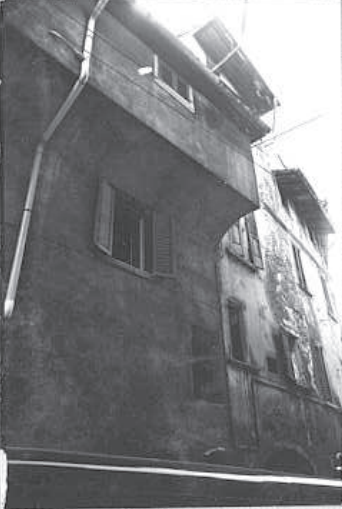
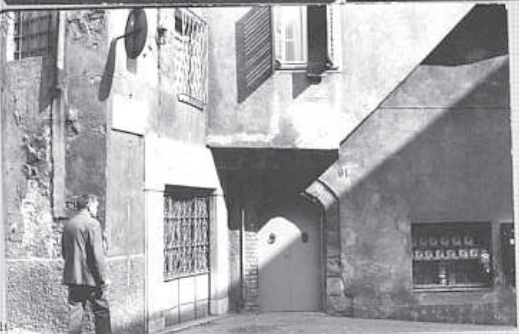
| 1 2 3 4 5 6 7 8 9 | | | | | | | | | 1 2 3 4 5 6 7 8 9 | | | | | | | | | 1 2 3 4 5 6 7 8 9 | | | | | | | | | | | | | | | | | | | | | | | | | | | | | | | | | | | |
|---|--|--|--|--|--|--|--|--|---|--|--|--|--|--|--|--|--|---|--|--|--|--|--|--|--|--|---|--|--|--|--|--|--|--|--|---|--|--|--|--|--|--|--|--|--|--|--|--|--|--|--|--|--|
| Elementi tardo medioevali:finestrella a feritoia su via S.Tomaso | | | | | | | | | | | | | | | | | | Edificio di testata per due corti- ne convergenti ad angolo acuto | | | | | | | | | Struttura muraria in pietra e mattoni, intonacata.Zoccolo in lastre di breccia levigata | | | | | | | | | | | | | | | | | | | | | | | | | | |
| PROPRIETARIO ATTUALE | | | | | | | | | | | | | | | | | | CARATTERISTICHE PARTICOLARI E CONTESTO | | | | | | | | | L'edificio è caratterizzato dall'aggetto dell'ultimo piano rispetto agli altri inferiori, aggetto che, sul lato nord, scende all'altezza del 1° piano seguendo la rampa della scala interna.Questa impostazione,unica probabilmente in tutta Bergamo,rende l'edificio un elemento altamente caratterizzato e caratterizzante.Piccolo abbaino visibile sul lato ovest.Portoncino sul lato nord a tutto sesto.L'edificio si colloca in una posizione estremamente privilegiata sull'angolo fra via Pignolo e via S.Tomaso,in piazzetta del Delfino,di cui rappresenta forse,unitamente alla fontana,l'elemento di unifica- | | | | | | | | | | | | | | | | | | | | | | | | | | |
