| 1 2 3 4 5 6 7 8 9 | | | | | | | | | 1 2 3 4 5 6 7 8 9 | | | | | | | | | 1 2 3 4 5 6 7 8 9 | | | | | | | | | | | | | | | | | | | | | | | | | | |
|---|--|--|--|--|--|--|--|--|---|--|--|--|--|--|--|--|--|---|--|--|--|--|--|--|--|--|---|--|--|--|--|--|--|--|--|---|--|--|--|--|--|--|--|--|
| COMUNE DI BERGAMO | | | | | | | | | | | | | | | | | | INVENTARIO DEI BENI CULTURALI E AMBIENTALI | | | | | | | | | | | | | | | | | | MONUMENTI | | | | | | | | |
| DENOMINAZIONE Edificio residenziale | | | | | | | | | | | | | | | | | | EPOCA sec.XIX | | | | | | | | | 1 - VALORE ARCHITETTONICO | | | | | | | | | NUMERO SCHEDA | | | | | | | | |
| LOCALITÀ S.Tomaso(Pignolo Alto) VIA Pignolo | | | | | | | | | | | | | | | | | | N. CIV. 91B-95 | | | | | | | | | a) pessimo b) cattivo c) mediocre d) buono e) ottimo | | | | | | | | | 0 1 5 0 5 4 4 | | | | | | | | |

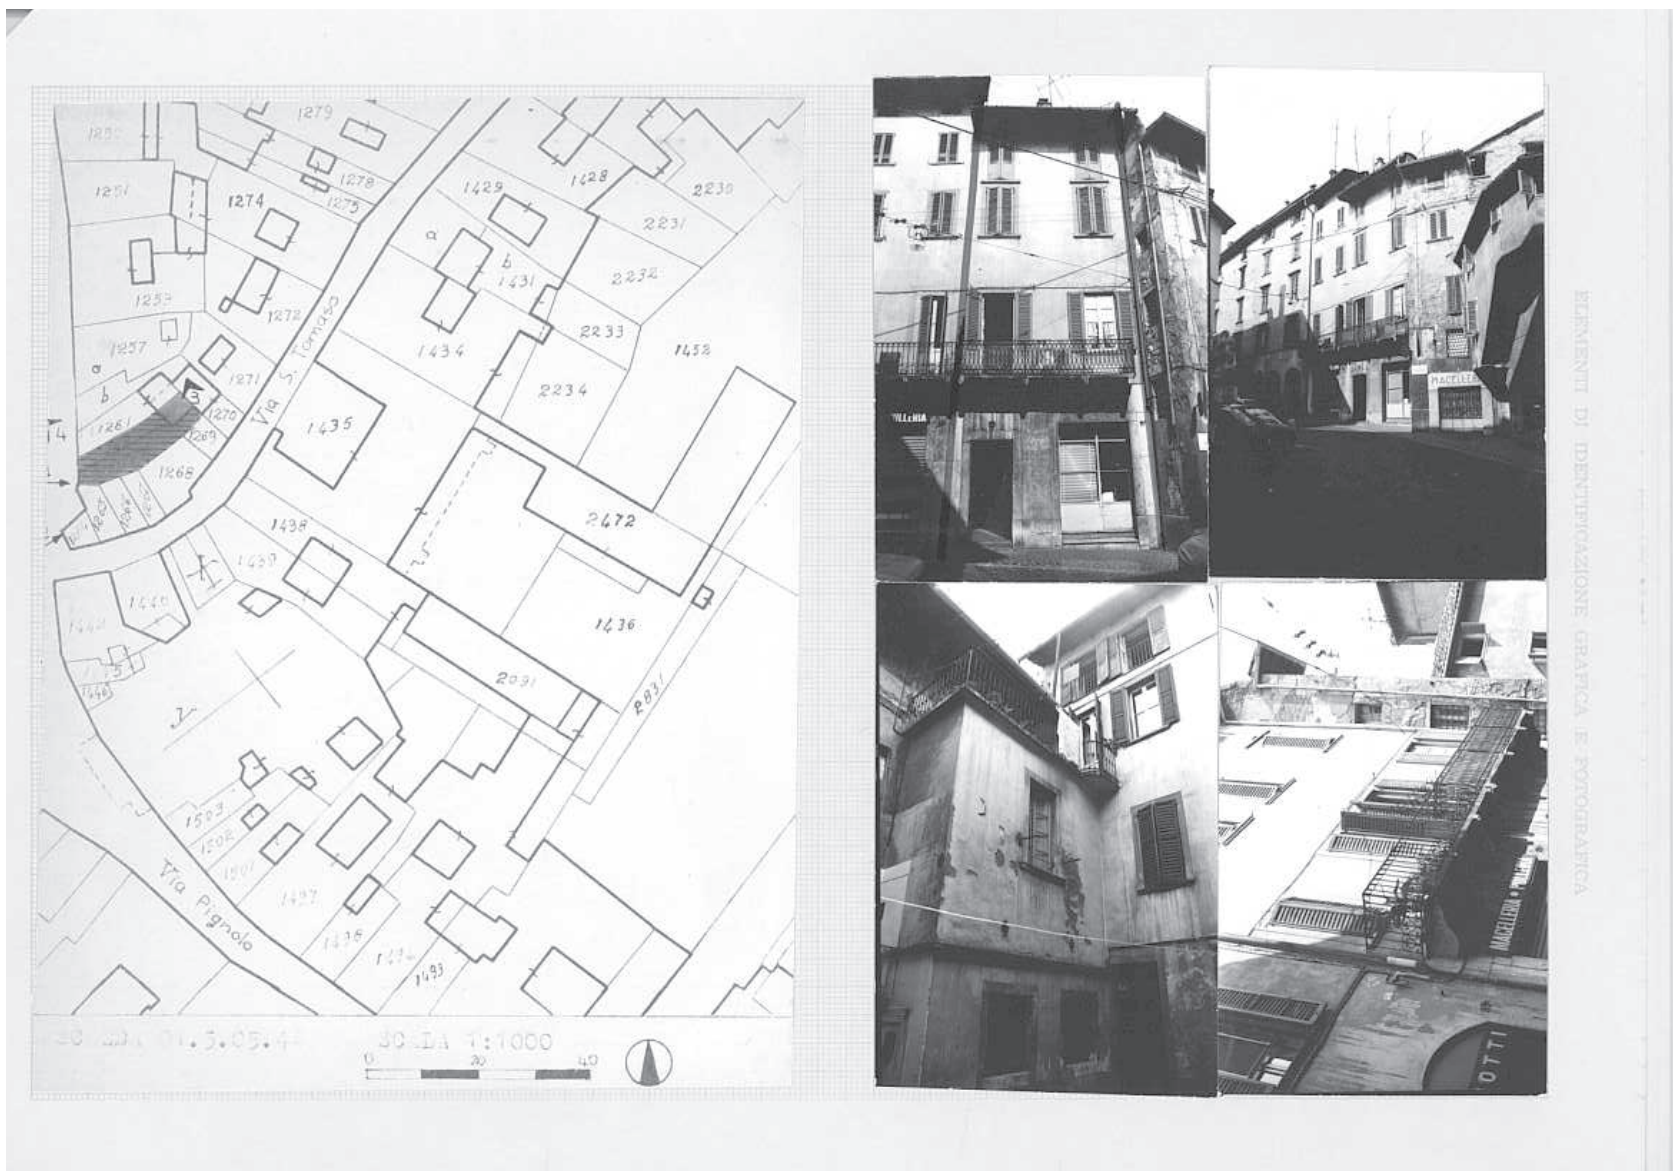
| 1 2 3 4 5 6 7 8 9 | | | | | | | | | 1 2 3 4 5 6 7 8 9 | | | | | | | | | 1 2 3 4 5 6 7 8 9 | | | | | | | | | | | | | | | | | | | | | | | | | | |
|---|--|--|--|--|--|--|--|--|---|--|--|--|--|--|--|--|--|---|--|--|--|--|--|--|--|--|---|--|--|--|--|--|--|--|--|---|--|--|--|--|--|--|--|--|
| Edificio del XIX secolo, in cortina anti | | | | | | | | | | | | | | | | | | Edificio in cortina | | | | | | | | | Struttura muraria mista in pietra e | | | | | | | | | | | | | | | | | |
| Ristrutturazione al piano terra (negozi) | | | | | | | | | | | | | | | | | | Quattro piani | | | | | | | | | Piano terra con rivestimento in lastre | | | | | | | | | | | | | | | | | |
| Aggiunta di un corpo di fabbrica sul re- | | | | | | | | | | | | | | | | | | Copertura a due falde | | | | | | | | | di marmo | | | | | | | | | | | | | | | | | |
| Rifacimento dell'intonaco in facciata | | | | | | | | | | | | | | | | | | | | | | | | | | | Tetto con orditura in legno e manto in | | | | | | | | | | | | | | | | | |
| | | | | | | | | | | | | | | | | | | | | | | | | | | | Contorni delle finestre in arenaria | | | | | | | | | | | | | | | | | |
| | | | | | | | | | | | | | | | | | | | | | | | | | | | Strutture portanti del balcone in | | | | | | | | | | | | | | | | | |
| | | | | | | | | | | | | | | | | | | | | | | | | | | | arenaria, parapetto in ferro | | | | | | | | | | | | | | | | | |
| | | | | | | | | | | | | | | | | | | Porta architravata (moderna) | | | | | | | | | Ripristino aperture al piano terra | | | | | | | | | | | | | | | | | |
| | | | | | | | | | | | | | | | | | | In facciata al 1° piano, balcone- | | | | | | | | | | | | | | | | | | | | | | | | | | |
| | | | | | | | | | | | | | | | | | | ballatoio in prosecuzione di quel- | | | | | | | | | | | | | | | | | | | | | | | | | | |
| | | | | | | | | | | | | | | | | | | lo dell'edificio alla scheda 01.5. | | | | | | | | | | | | | | | | | | | | | | | | | | |
