| 1 2 3 4 5 6 7 8 9 | | | | | | | | | 1 2 3 4 5 6 7 8 9 | | | | | | | | | 1 2 3 4 5 6 7 8 9 | | | | | | | | | | | | | | | | | | | | | | | | | | | | | | | | | | | |
|---|--|--|--|--|--|---|--|--|---|--|--|---|--|--|--|--|--|---|--|--|--|--|--|---|--|--|--|--|--|--|--|--|--|--|--|---|--|--|--|--|--|--|--|--|---|--|--|--|--|--|--|--|--|
| COMUNE DI BERGAMO | | | | | | | | | | | | | | | | | | INVENTARIO DEI BENI CULTURALI E AMBIENTALI | | | | | | | | | | | | | | | | | | MONUMENTI | | | | | | | | | | | | | | | | | |
| DENOMINAZIONE Edificio residenziale | | | | | | | | | | | | | | | | | | EPOCA sec.XVI?-XIX | | | | | | | | | | | | | | | | | | 1 - VALORE ARCHITETTONICO<br>a) pessimo b) cattivo c) mediocre<br>d) buono e) ottimo<br><br>2 - NECESSITA' DI RESTAURO<br>a) impossibile b) restauro integrale<br>c) restauro interno o esterno<br>d) restauri parziali e) ottime condizioni | | | | | | | | | NUMERO SCHEDA<br>0150547 | | | | | | | | |
| LOCALITA' S.Tomaso(Pignolo alto) via Pignolo | | | | | | | | | | | | | | | | | | N. CIV. 99B-101B | | | | | | | | | | | | | | | | | | | | | | | | | | | | | | | | | | | |

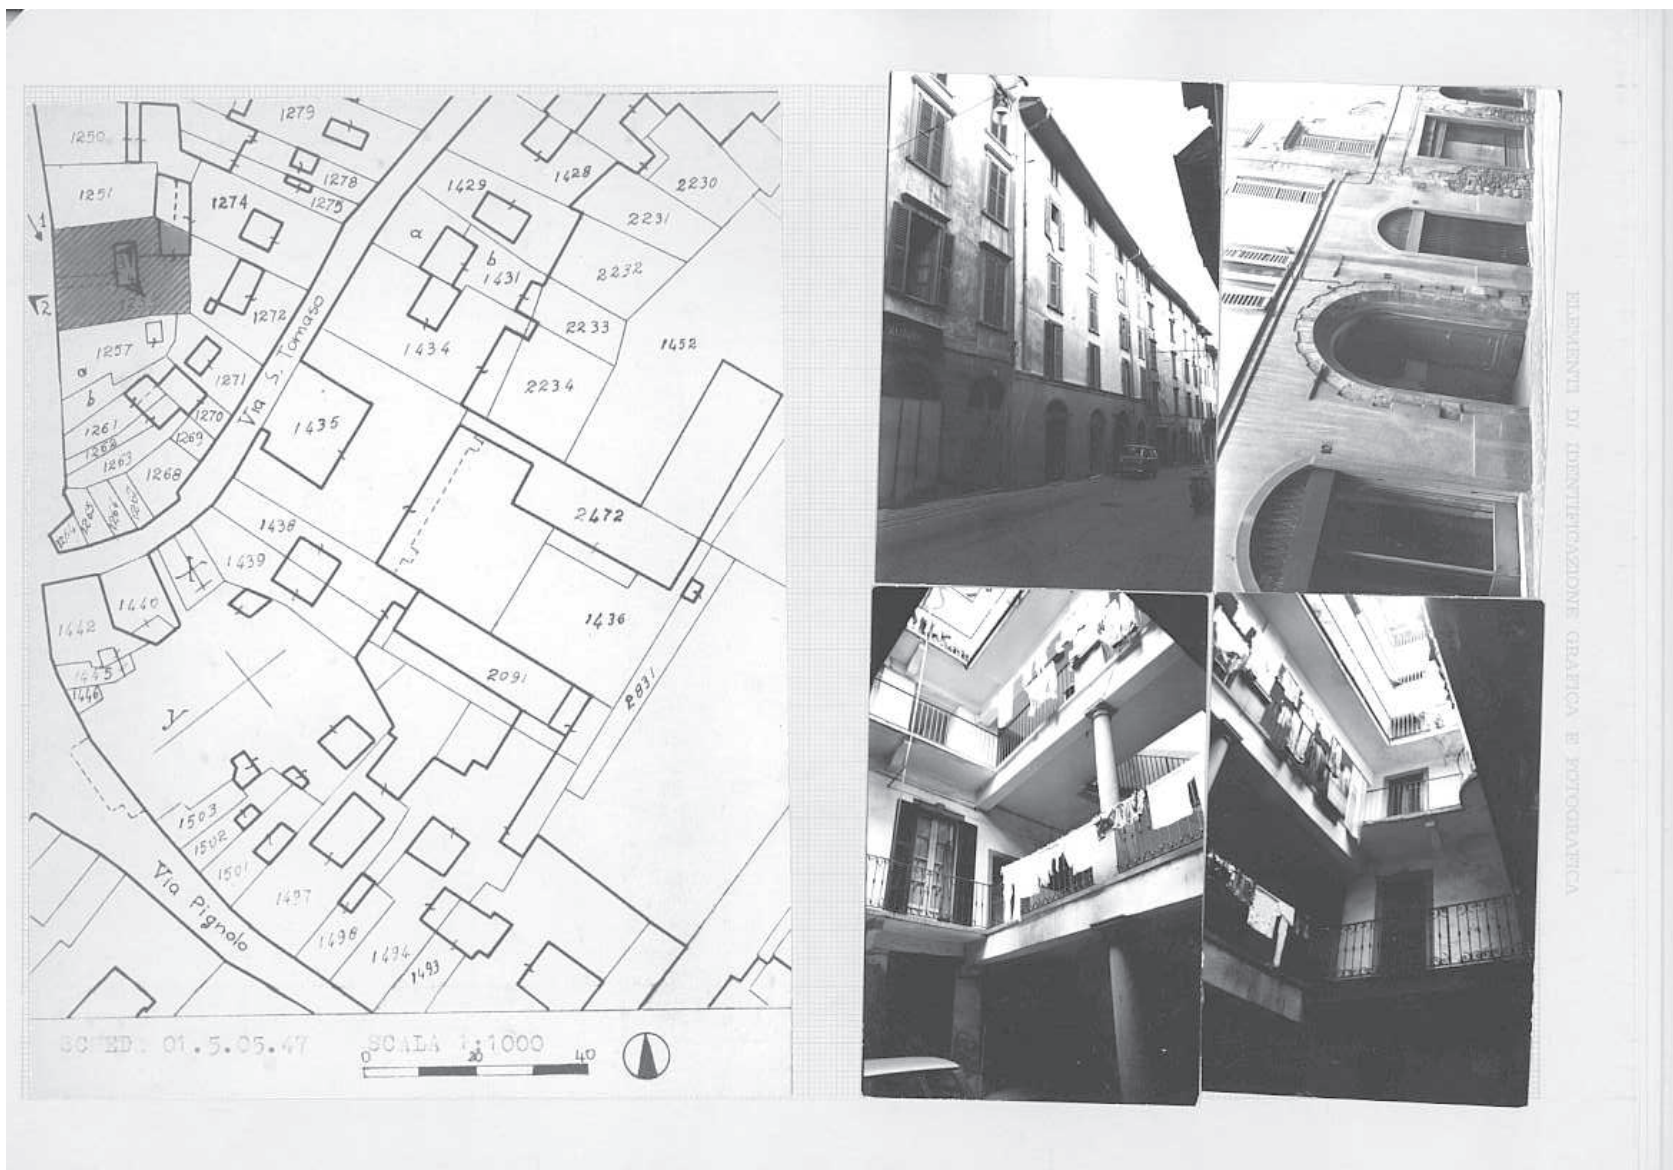
| 1 2 3 4 5 6 7 8 9 | | | | | | | | | 1 2 3 4 5 6 7 8 9 | | | | | | | | | 1 2 3 4 5 6 7 8 9 | | | | | | | | | | | | | | | | | | | | | | | | | | | | | | | | | | | |
|---|--|--|--|--|--|---|--|--|---|--|--|---|--|--|--|--|--|---|--|--|--|--|--|---|--|--|--|--|--|--|--|--|--|--|--|---|--|--|--|--|--|--|--|--|---|--|--|--|--|--|--|--|--|
| Di aspetto ottocentesco su preesistenze probabilmente cinquecentesche (portale) Probabile, parziale, ristrutturazione in terna | | | | | | | | | | | | | | | | | | Edificio in cortina (casa a corte) Pianta irregolare (originaria pianta a U modificata da un corpo di fabbrica costruito a est, fra le due ali del resto. Altezza di quattro piani più sottotetto abitabile. Coperture a più falde (corpo centrale e ali laterali a due falde; corpi posteriori a una falda). Cortile interno | | | | | | | | | | | | | | | | | | Strutture murarie miste in pietra e mattoni, intonacata (piccolo zoccolo in pietra artificiale) Solai in legno | | | | | | | | | | | | | | | | | |
| Rimaneggiamento al piano terra per apertura negozio | | | | | | | | | | | | | | | | | | CARATTERISTICHE PARTICOLARI E CONTESTO no a pozzo | | | | | | | | | | | | | | | | | | Tetto con orditura in legno e manto in coppi. Contorni delle aperture in arenaria. Portone in conci di pietra da taglio | | | | | | | | | | | | | | | | | |
| rifacimento intonaco | | | | | | | | | | | | | | | | | | Portale ad arco con contorni in pietra tra squadrata; tre aperture ad arco ribassato al piano terra in facciata (aggiunte); fascia orizzontale; Cortile interno chiuso su tutti i lati con serie di aperture al piano terra (finestre, finestrelle, porte) | | | | | | | | | | | | | | | | | | Androne con liste in pietra | | | | | | | | | | | | | | | | | |
| BIBLIOGRAFIA | | | | | | | | | | | | | | | | | | Loggiato architravato sul lato ovest al piano terra e al primo piano su colonna tuscanica, agli altri piani su pilastri. Ballatoi continui su tutti i lati e su tutti i piani | | | | | | | | | | | | | | | | | | PROPOSTE DI RESTAURO | | | | | | | | | | | | | | | | | |

| 1 2 3 4 5 6 7 8 9 | | | | | | | | | 1 2 3 4 5 6 7 8 9 | | | | | | | | | 1 2 3 4 5 6 7 8 9 | | | | | | | | | | | | | | | | | | | | | | | | | | | | | | | | | | | |
|---|--|--|--|--|--|---|--|--|---|--|--|---|--|--|--|--|--|---|--|--|--|--|--|---|--|--|--|--|--|--|--|--|--|--|--|---|--|--|--|--|--|--|--|--|---|--|--|--|--|--|--|--|--|
| DOCUMENTI ANNESSI | | | | | | | | | | | | | | | | | | | | | | | | | | | | | | | | | | | | Risanamento e consolidamento del cortile interno | | | | | | | | | | | | | | | | | |
