1 2 3 4 5 6 7 8 9									1 2 3 4 5 6 7 8 9									1 2 3 4 5 6 7 8 9																										
COMUNE DI BERGAMO																		INVENTARIO DEI BENI CULTURALI E AMBIENTALI																		MONUMENTI								
DENOMINAZIONE Edificio residenziale																		EPOCA sec.XVIII-XIX																		1 - VALORE ARCHITETTONICO								
LOCALITA S.Tomaso(Pignolo alto) VIA Pignolo																		N. CIV.103																		a) pessimo b) cattivo c) mediocre d) buono e) ottimo								
CATASTO Bergamo f.6;mp.1251																		USO ATTUALE topografia,abitazione																		2 - NECESSITA DI RESTAURO								
PROPRIETA privata																																				a) impossibile b) restauro integrale c) restauro interno o esterno d) restauri parziali e) ottime condizioni								
STRUTTURE VERTICALI						STRUTTURE ORIZZONTALI						COPERTURE						UMIDITA						GRADO																				
PROTEZIONE ESISTENTE P.R.G.n.a. art.11																		piano terreno																		1 2

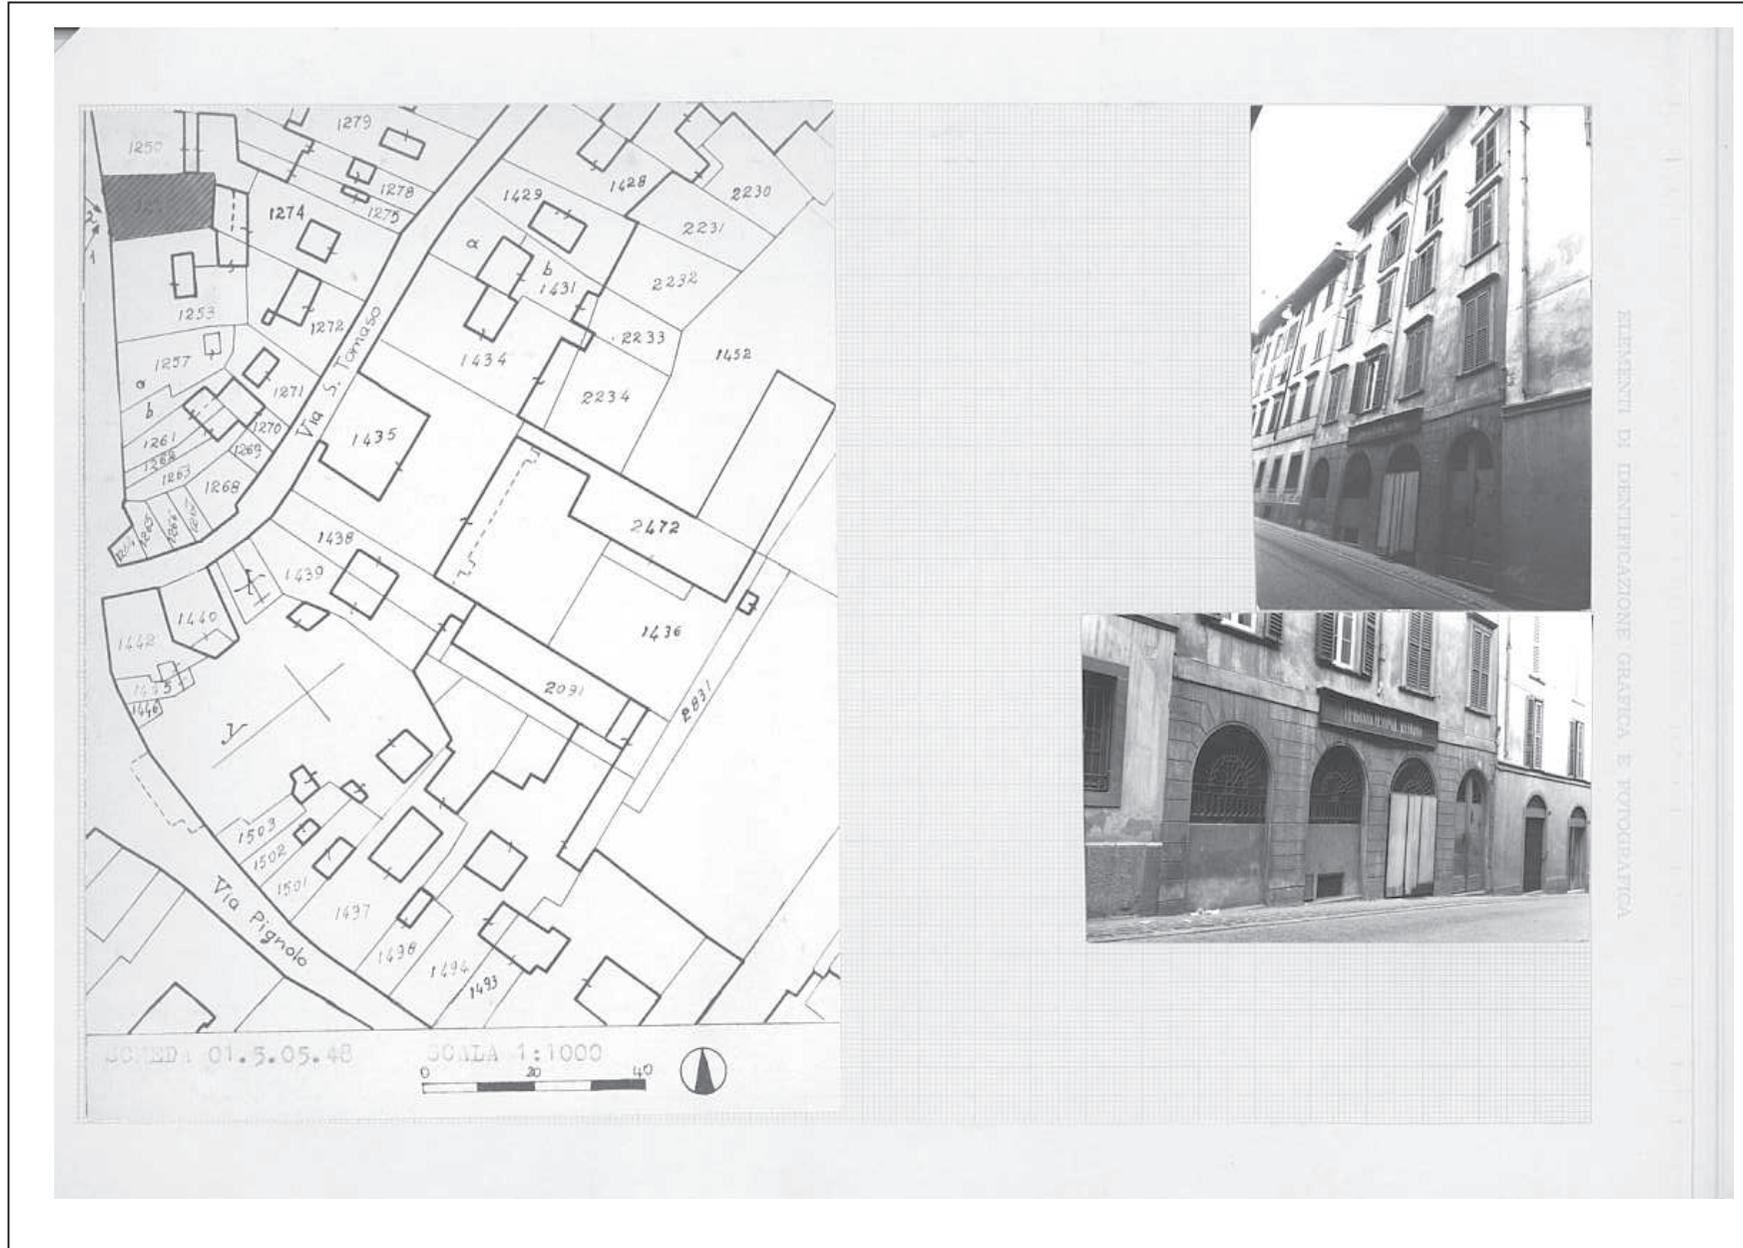
PROTEZIONE PROPOSTA																		resto dell'edificio																		1 2								
																		spazi liberi																		1 2								
																		DESTINAZIONE DI PIANO																										
DATI CRONOLOGICI																		DATI TIPOLOGICI																		STRUTTURE E MATERIALI								
Costruzione del XVIII-XIX secolo																		Edificio in cortina a pianta quadrangolare																		Struttura muraria mista in pietra e mattoni, intonacata, con rivestimento in								
In origine l'edificio era dei conti Passi																		Altezza di quattro piani più sotto tetto abitabile																		finto bugnato								
Probabile ristrutturazione del piano terra, con chiusura di due aperture e introduzione del negozio																		Copertura a due falde																		Solai in legno								
Rifacimento dell'intonaco in facciata																		Androne laterale con copertura piana																		Tetto con orditura in legno e manto in coppi

CARATTERISTICHE PARTICOLARI E CONTESTO																		Contorni delle finestre in arenaria								
PROPRIETARIO ATTUALE																		Fronte stradale leggermente concavo																		Rošte in ferro delle aperture a piano terra								
																		Piano terra articolato su quattro aperture a tutto sesto (le due a monte parzialmente murate) Sul retro ambiente chiuso a veranda, all'uscita dell'androne. Facciata posteriore a loggiato, ad arco su colonne, su tutti i piani, attualmente chiuso a																		Portone con ante in legno e picchietto in ferro								
BIBLIOGRAFIA																																				PROPOSTE DI RESTAURO								
PELANDI, 1962, I, 112																																				OSSERVAZIONI								
DOCUMENTI ANNESSI																		veranda;																										
NEG.126.21a/39.23																		cortile a pozzo posteriore..Bottega in facciata di gusto ancora ottocentesco.																		REDATA DA M.Torriani-aprile 1973
