1 2 3 4 5 6 7 8 9									1 2 3 4 5 6 7 8 9									1 2 3 4 5 6 7 8 9																	
COMUNE DI BERGAMO																		INVENTARIO DEI BENI CULTURALI E AMBIENTALI									MONUMENTI								
DENOMINAZIONE Edificio residenziale																		EPOCA sec. XVIII									1 - VALORE ARCHITETTONICO								
LOCALITA' Tomaso (Pignolo alto) VIA Pignolo																		N. CIV. 107									a) pessimo b) cattivo c) mediocre d) buono e) ottimo								
CATASTO Bergamo f.6;mp.1250																											2 - NECESSITA' DI RESTAURO								
PROPRIETA' privata																		USO ATTUALE abitazione									a) impossibile b) restauro integrale c) restauro interno o esterno d) restauri parziali e) ottime condizioni								
STRUTTURE VERTICALI			STRUTTURE ORIZZONTALI			COPERTURE			UMIDITA'												NUMERO SCHEDA														
																					0 1 5 0 5 4 9														
PROTEZIONE ESISTENTE P.R.G.n.a. art.11																		piano terreno									GRADO

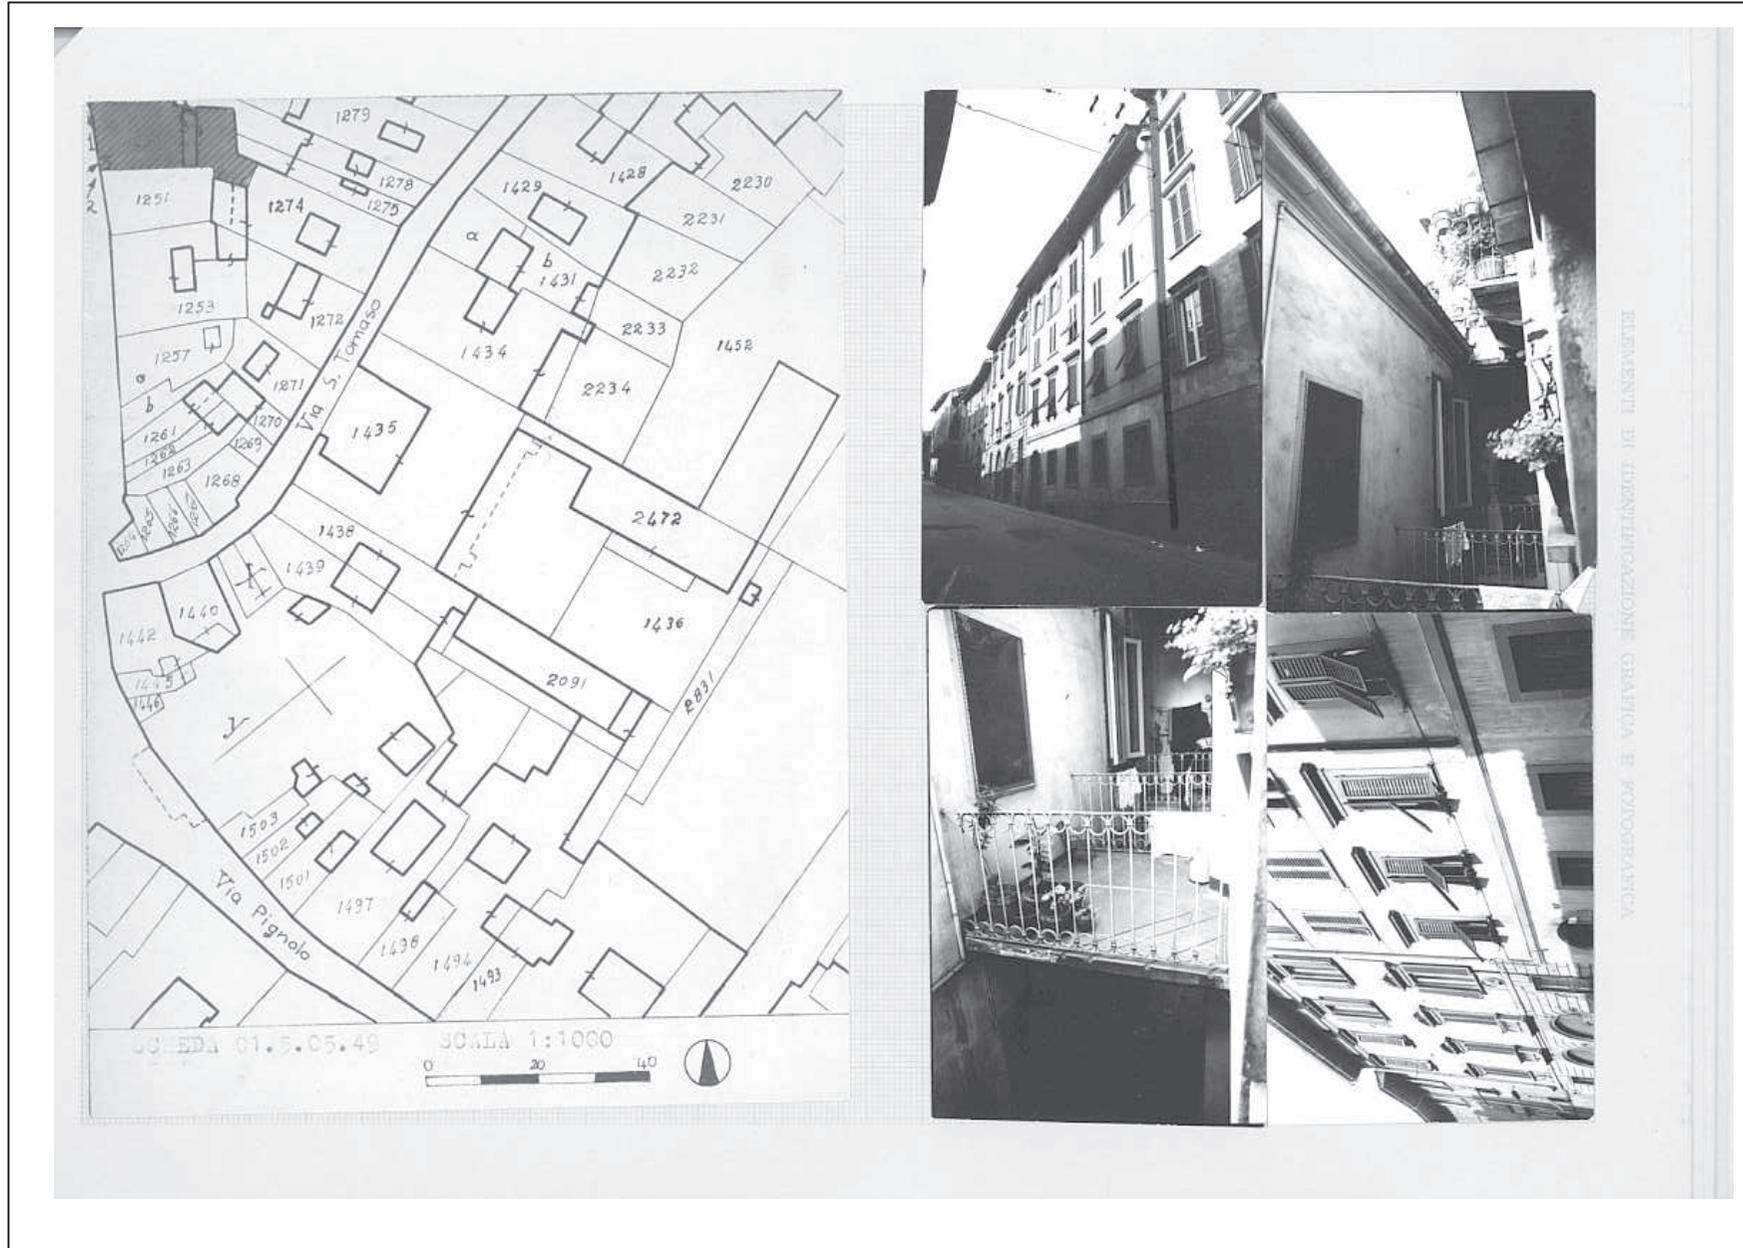
PROTEZIONE PROPOSTA																		resto dell'edificio									a b c d e								
																		spazi liberi									3								
																		DESTINAZIONE DI PIANO																	
DATI CRONOLOGICI																		DATI TIPOLOGICI									STRUTTURE E MATERIALI								
Costruzione del XVIII secolo																		Edificio in cortina formato da due corpi di fabbrica distinti									Struttura muraria in pietra e mattoni, intonacata								
Aggiunta del corpo di fabbrica sul retro																		Corpo ovest: pianta rettangolare, al tezza di quattro piani più sottotetto. Copertura a due falde. Portale laterale a tutto sesto, androne con copertura piana ed arco intermedio di sostegno. Corpo est: pianta irregolare, due piani, copertura a due falde									Zoccolo in lastre di arenaria Solai in legno Tetto con orditura in legno e manto in coppi Contorni delle aperture e fascia a piano terra in arenaria

Probabile parziale ristrutturazione interna																		CARATTERISTICHE PARTICOLARI E CONTESTO									PROPOSTE DI RESTAURO								
Spostamento di due finestre al 3° piano in facciata																		Il corpo est è a livello inferiore rispetto a quello ovest ed è collegato a quest'ultimo per mezzo di passaggi pensili. In facciata, a piano terra, quattro finestre rettangolari con inferriate. Fasce orizzontali decorative									VARIANTI								
Rifacimento dell'intonaco in facciata																											Il corpo est si innesta nel tessuto edilizio della cortina di via S. Tomaso								
PROPRIETARIO ATTUALE																											REDATTA DA M. Torriani - aprile 1973								
BIBLIOGRAFIA																											REVISIONATA DA V. Zanella - maggio 1973								
DOCUMENTI ANNESSI																		negozi, attività artigianali, vetrine, insegne, ecc.									VISTA DA								
NEG. 36.6a/36.8a/36.7a/39.22
