| 1 2 3 4 5 6 7 8 9 | | | | | | | | | 1 2 3 4 5 6 7 8 9 | | | | | | | | | 1 2 3 4 5 6 7 8 9 | | | | | | | | | | | | | | | | | | | | | | | | | | | | | | | | | | | |
|---|--|--|--|--|--|--|--|--|---|--|--|--|--|--|--|--|--|---|--|--|--|--|--|--|--|--|---|--|--|--|--|--|--|--|--|---|--|--|--|--|--|--|--|--|---|--|--|--|--|--|--|--|--|
| COMUNE DI BERGAMO | | | | | | | | | | | | | | | | | | INVENTARIO DEI BENI CULTURALI E AMBIENTALI | | | | | | | | | | | | | | | | | | MONUMENTI | | | | | | | | | | | | | | | | | |
| DENOMINAZIONE Edificio residenziale | | | | | | | | | | | | | | | | | | EPOCA sec.XVI-XIX | | | | | | | | | 1 - VALORE ARCHITETTONICO | | | | | | | | | NUMERO SCHEDA | | | | | | | | | | | | | | | | | |
| LOCALITA S.Tomaso(Pignolo alto) VIA Pignolo | | | | | | | | | | | | | | | | | | N. CIV.117 | | | | | | | | | a) pessimo b) cattivo c) mediocre d) buono e) ottimo | | | | | | | | | 0 1 5 0 5 5 4 | | | | | | | | | | | | | | | | | |

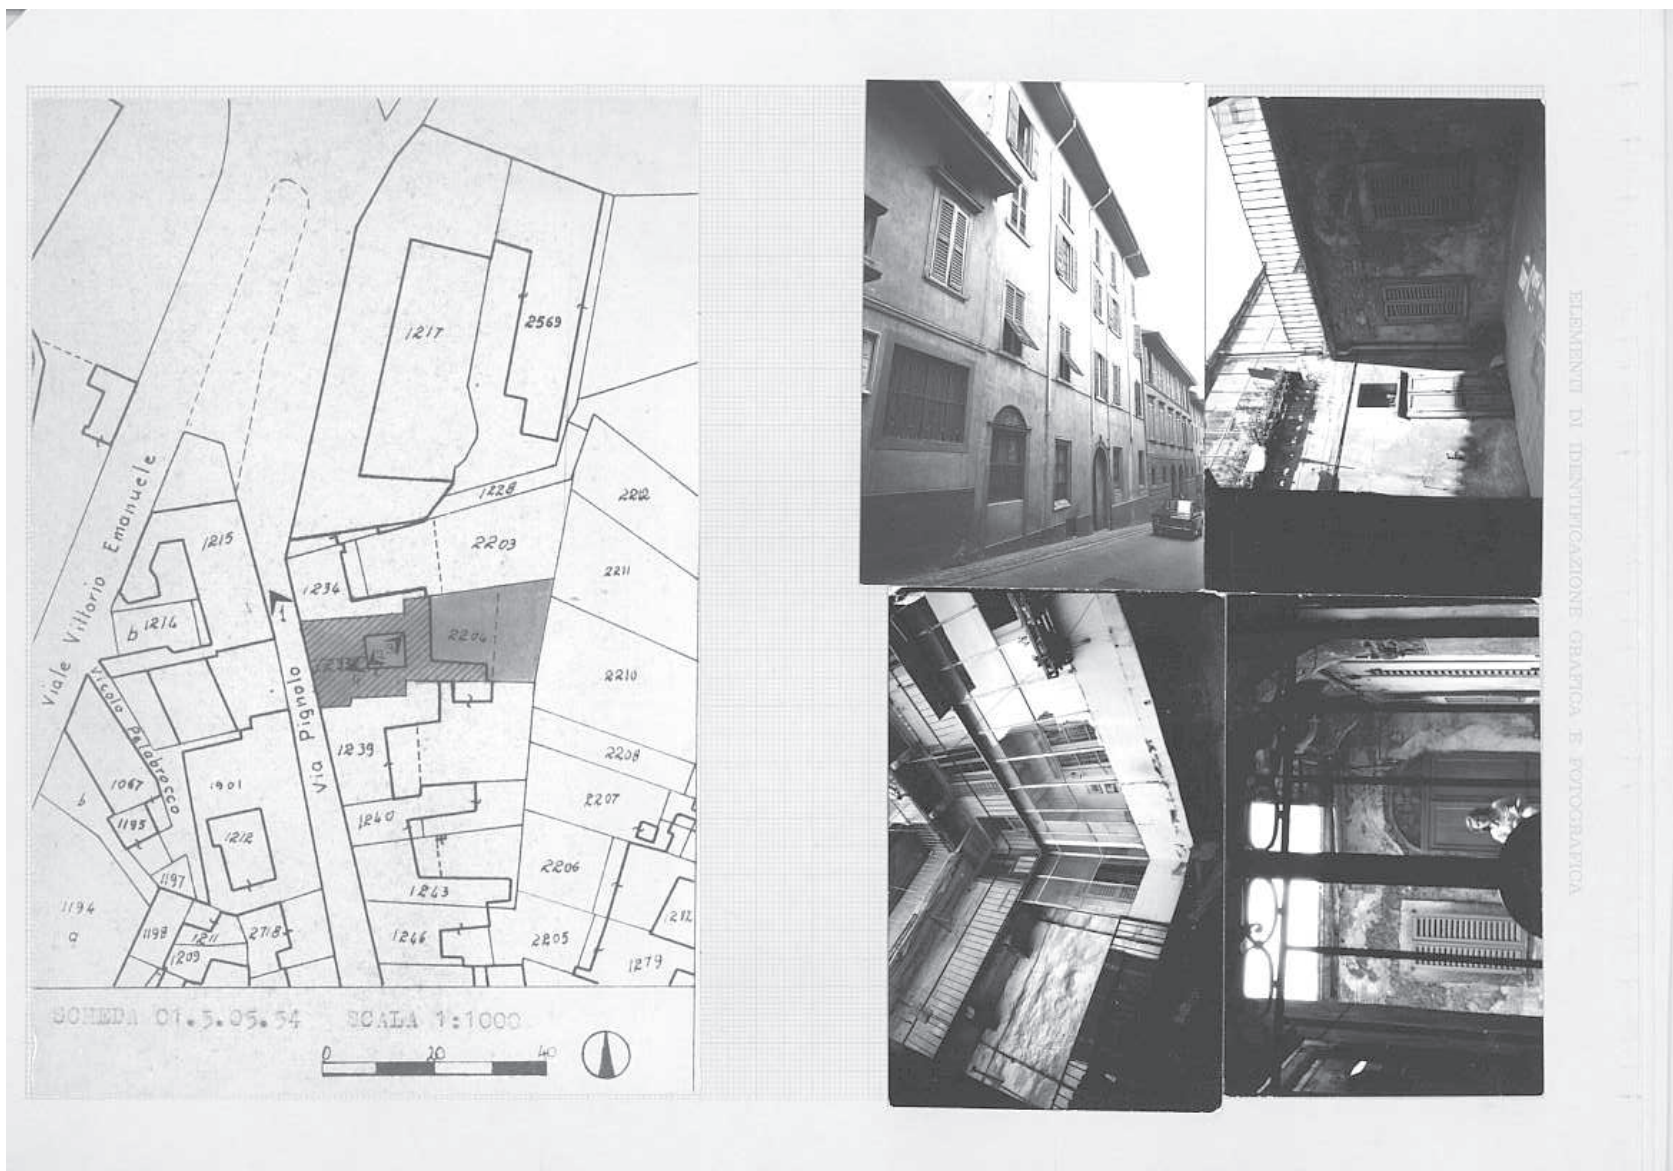
| 1 2 3 4 5 6 7 8 9 | | | | | | | | | 1 2 3 4 5 6 7 8 9 | | | | | | | | | 1 2 3 4 5 6 7 8 9 | | | | | | | | | | | | | | | | | | | | | | | | | | | | | | | | | | | |
|---|--|--|--|--|--|--|--|--|---|--|--|--|--|--|--|--|--|---|--|--|--|--|--|--|--|--|---|--|--|--|--|--|--|--|--|---|--|--|--|--|--|--|--|--|---|--|--|--|--|--|--|--|--|
| PROPRIETARIO ATTUALE | | | | | | | | | | | | | | | | | | Portale a tutto sesto con stemma in chiave.A piano terra,in facciata, un'apertura a arco,parzialmente murata con inferriata e rosta,e tre finestre rettangolari con inferriata e contorni anche rientranti rispetto all'intonaco.Cancellata nell'androne.Arco sul cortile,parzialmente murato con tracce di capitelli del '500 su pilastri con volte a crociera | | | | | | | | | PROPOSTE DI RESTAURO | | | | | | | | | Ripristino del cortile.Ristrutturazione retro in gravi condizioni statiche | | | | | | | | | | | | | | | | | |
| | | | | | | | | | | | | | | | | | | Cortile degradato | | | | | | | | | REVISIONATA DA V.Zanella-maggio 1973 | | | | | | | | | | | | | | | | | | | | | | | | | | |
| | | | | | | | | | | | | | | | | | | Retro insignificante | | | | | | | | | VISTA DA | | | | | | | | | | | | | | | | | | | | | | | | | | |
