1 2 3 4 5 6 7 8 9									1 2 3 4 5 6 7 8 9									1 2 3 4 5 6 7 8 9																																			
<b>COMUNE DI BERGAMO</b>																		<b>INVENTARIO DEI BENI CULTURALI E AMBIENTALI</b>																		<b>MONUMENTI</b>																	
DENOMINAZIONE <b>Convitto dell'Istituto industriale</b>																		EPOCA <b>sec.XIX</b>									1 - VALORE ARCHITETTONICO									NUMERO SCHEDA																	
LOCALITA' <b>S.Tomaso (Pignolo alto) via Pignolo</b>																		N. CIV. <b>123</b>									a) pessimo b) cattivo c) mediocre d) buono e) ottimo									0 1 5 0 5 5 8																	
CATASTO <b>Bergamo f.6;mp.1217</b>																											2 - NECESSITA' DI RESTAURO																										
PROPRIETA' <b>privata</b>																		USO ATTUALE <b>convitto</b>									a) impossibile b) restauro integrale c) restauro interno o esterno d) restauri parziali e) ottime condizioni									GRADO

1 2 3 4 5 6 7 8 9	1 2 3 4 5 6 7 8 9	1 2 3 4 5 6 7 8 9	
<b>COMUNE DI BERGAMO</b>		<b>INVENTARIO DEI BENI CULTURALI E AMBIENTALI</b>	<b>MONUMENTI</b>
DENOMINAZIONE <u>Convitto dell'istituto tecnico Industriale</u>		NUMERO SCHEDA	
LOCALITÀ <u>S.Tomaso(Pignolo alto) VIA Pignolo)</u>

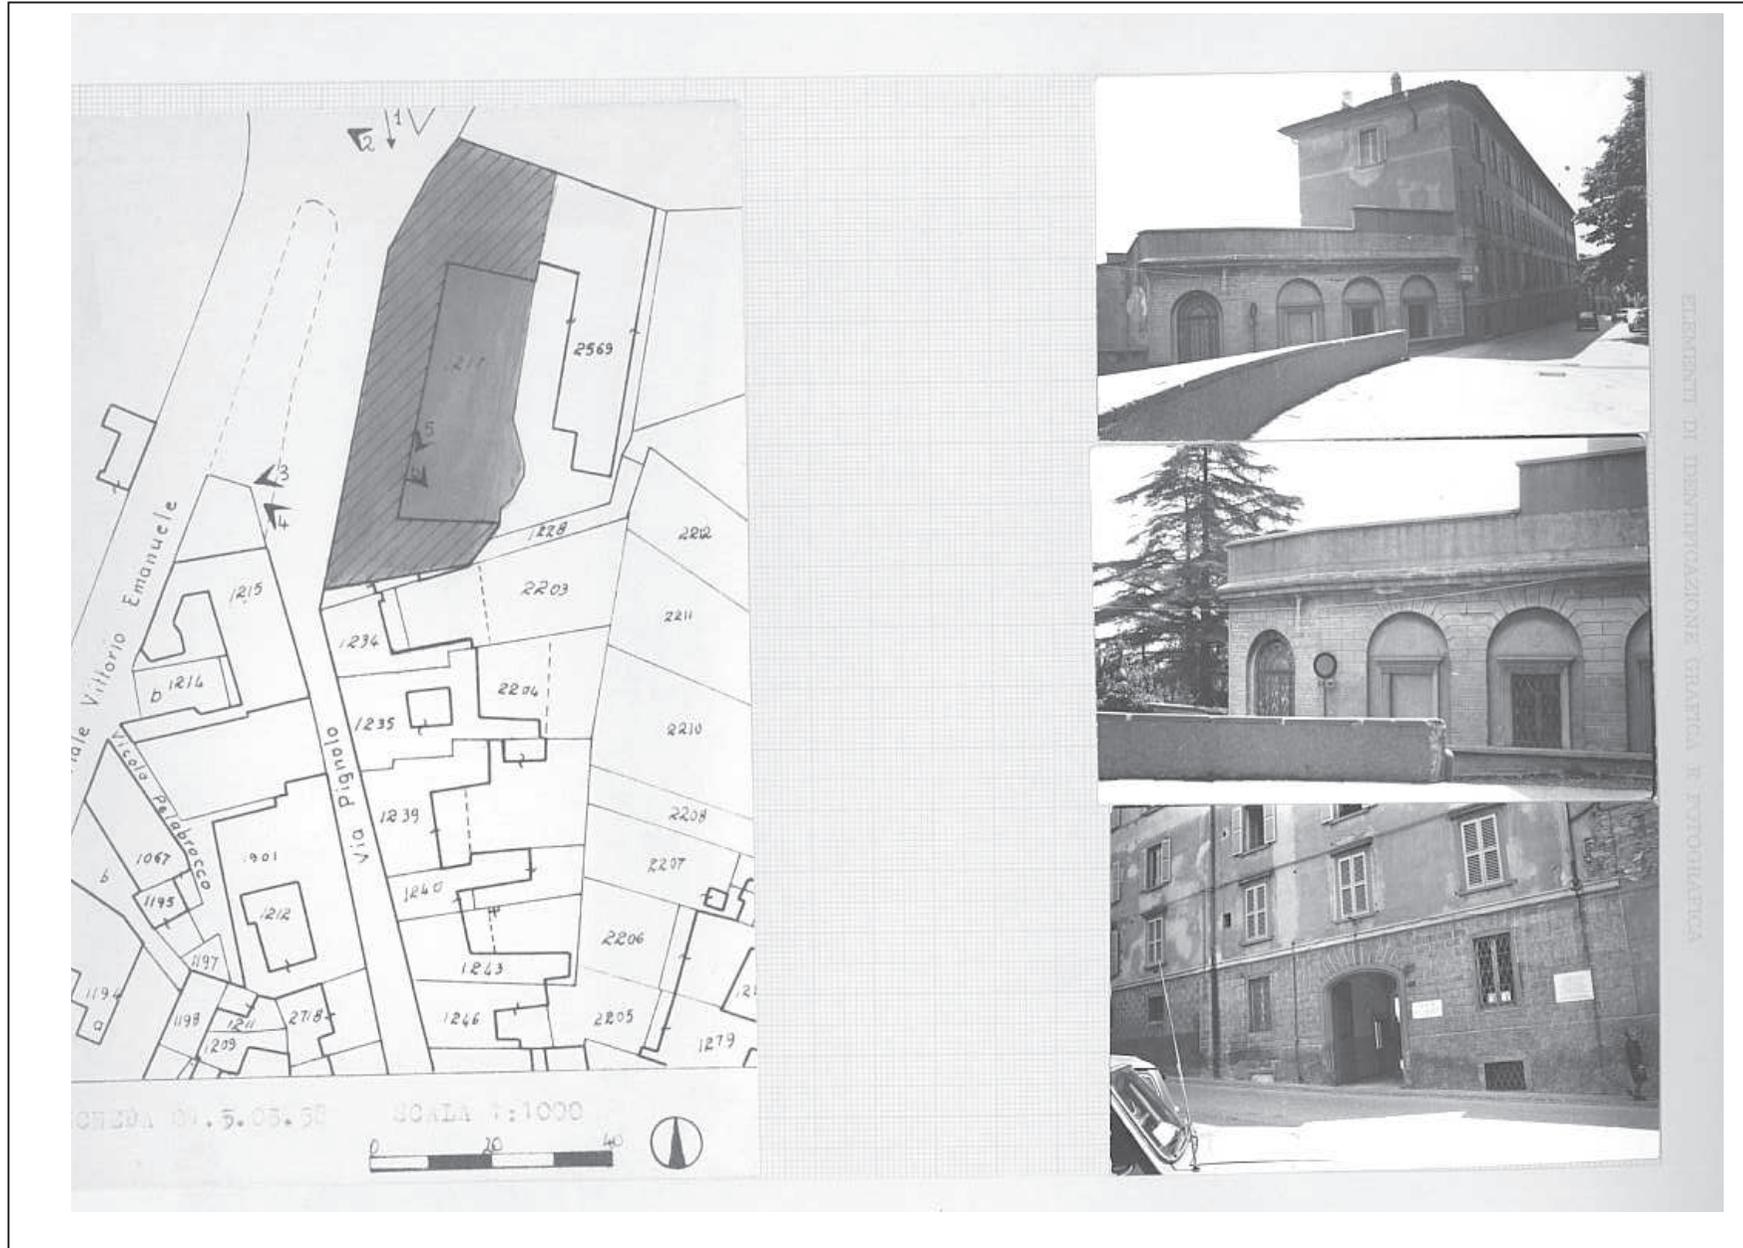
STRUTTURE VERTICALI						STRUTTURE ORIZZONTALI						COPERTURE						UMIDITA'						a			b			c			d			e			5														
PROTEZIONE ESISTENTE <b>P.R.G.n.a. art.11</b>																		piano terreno									resto dell'edificio																										
PROTEZIONE PROPOSTA																		spazi liberi									DESTINAZIONE DI PIANO																										
DATI CRONOLOGICI																		DATI TIPOLOGICI																		STRUTTURE E MATERIALI																	
Costruzione del 1893, (sul luogo esisteva la tipica trattoria del Giardinetto)																		Edificio in testata di cortina a pianta allungata, irregolare.																		Struttura muraria mista in pietra e mattoni (corpi di fabbrica interni con strutture in c.a.), intonacata.																	
Aggiunta di un corpo di fabbrica a nord																		Altezza di quattro piani (corpo di fabbrica a nord di due piani coperto a terrazza; corpo di fabbrica a sud: due piani più sottotetto, coperto a due falde. Ala sud a due piani. Copertura a due falde). Copertura a due falde. Androne laterale con copertura																		Zoccolo in intonaco rustico e rivestimento piano terra in finto bugnato

Probabile ristrutturazione esterna																		Serie di finestrelle quadrate al piano terra. Portone ad arco ribassato. Sul retro all'uscita dall'androne: portico trabeato su pilastri e quattro colonne corinzie																		Solai in legno																	
Rifacimento intonaco esterno																		Ampio piazzale con terrazza panoramica. Dal retro visibile la parte posteriore della cortina edilizia negozi, attività artigianali, vetrina, insegne, ecc. del borgo																		Tetto con orditura in legno e mantoux in coppi																	
PROPRIETARIO ATTUALE																		CARATTERISTICHE PARTICOLARI E CONTESTO																		Contorni delle aperture in arenaria inferriate alle finestre del piano terra e del 1° piano. Portone con ante in legno																	
BIBLIOGRAFIA																		PROPOSTE DI RESTAURO																		OSSERVAZIONI																	
DOCUMENTI ANNESSI																		NEG. 44.23/45.26/44.24/44.25/45.28/45.29																		Edificio troppo omogeneo e volumetricamente eccessivo per il borgo, con cui è in contrasto
