1 2 3 4 5 6 7 8 9									1 2 3 4 5 6 7 8 9									1 2 3 4 5 6 7 8 9																	
COMUNE DI BERGAMO																		INVENTARIO DEI BENI CULTURALI E AMBIENTALI									MONUMENTI								
DENOMINAZIONE Edificio residenziale																		EPOCA sec. XVII-XVIII?									1 - VALORE ARCHITETTONICO								
LOCALITÀ Pignolo																		viale Vittorio Emanuele									a) pessimo b) cattivo c) mediocre								
CATASTO Bergamo f.6, mp.1215																		via Pignolo									d) buono e) ottimo								
PROPRIETÀ privata																		USO ATTUALE abitazione									2 - NECESSITÀ DI RESTAURO								
STRUTTURE VERTICALI																		STRUTTURE ORIZZONTALI									a) impossibile b) restauro integrale								
COPERTURE																		UMIDITÀ									c) restauro interno o esterno								
PROTEZIONE ESISTENTE P.R.G. n.a. art. 11																											d) restauri parziali e) ottime condizioni

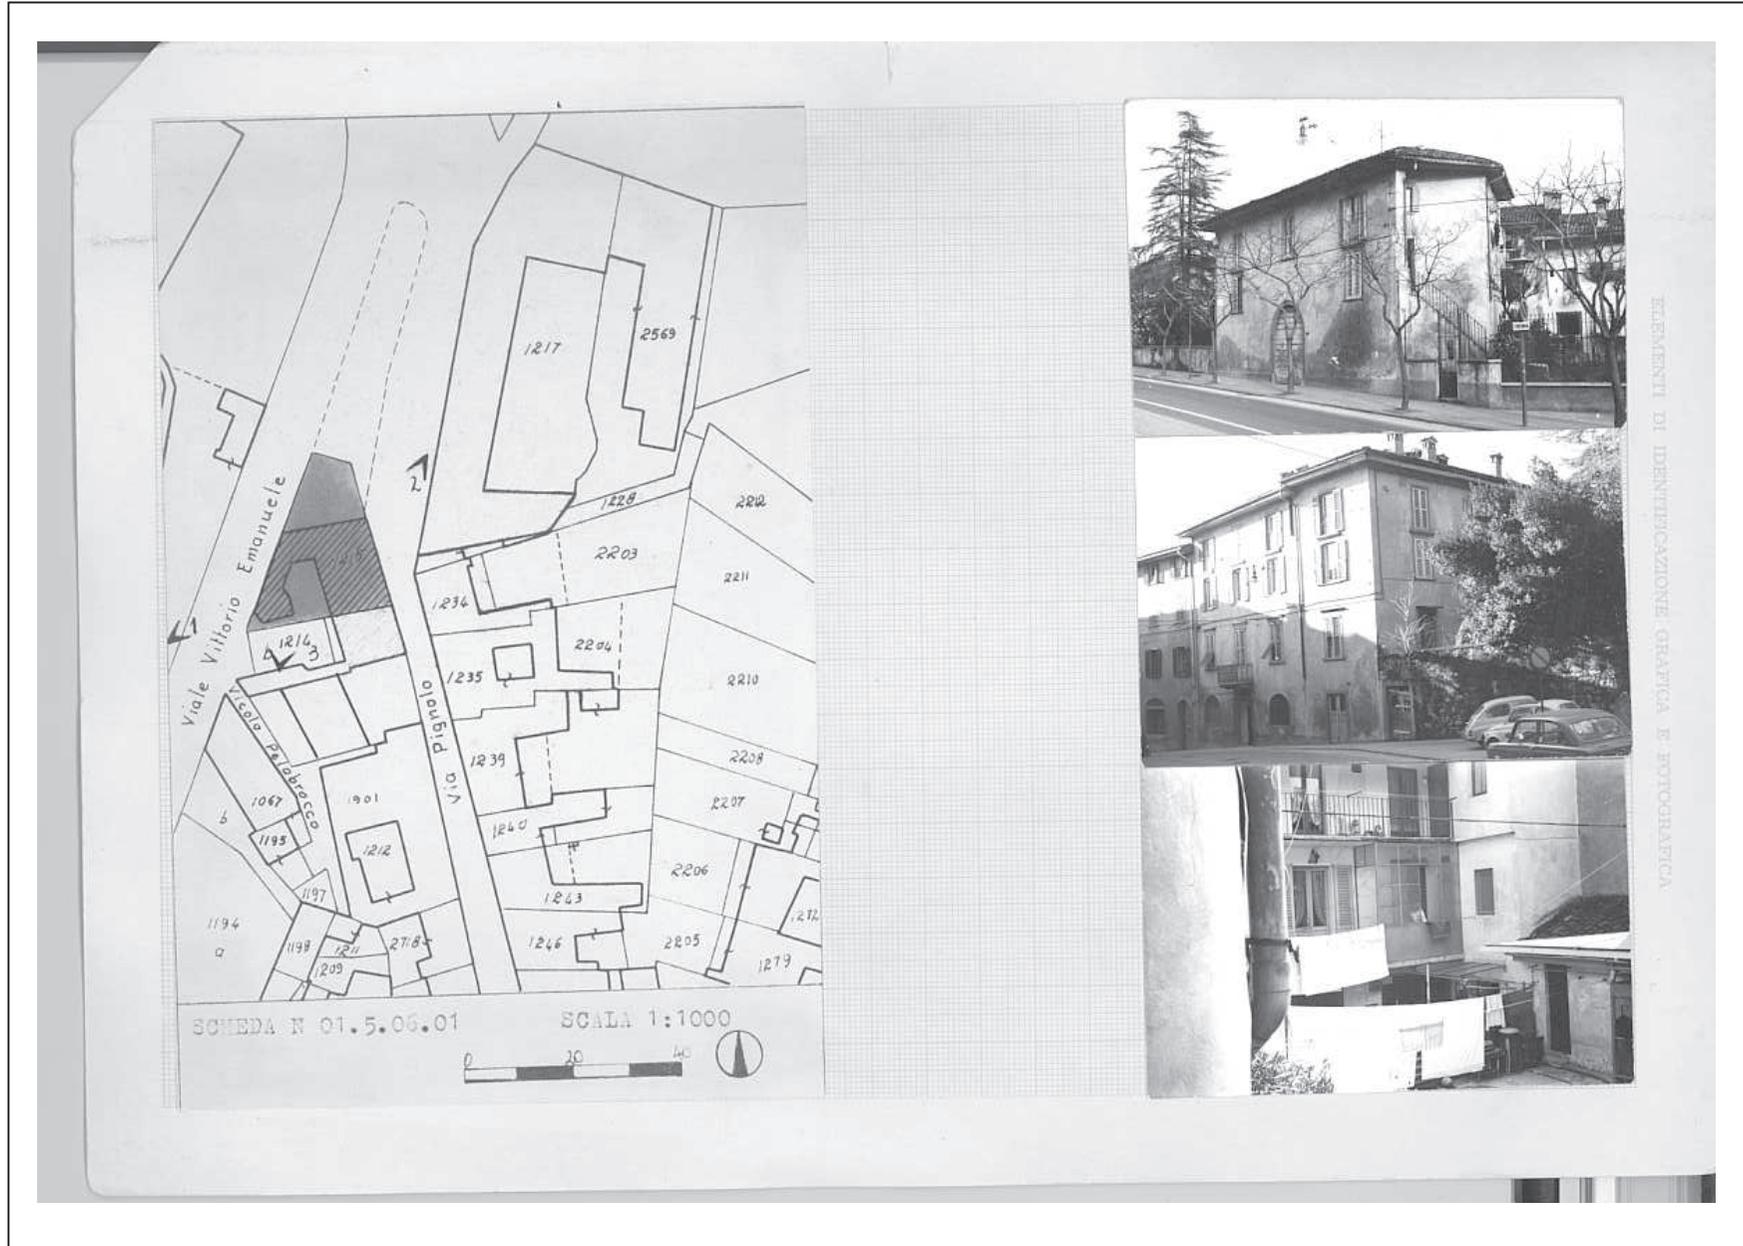
PROTEZIONE PROPOSTA fronti esterne																											a b c d e GRADO								
																											piano terreno 1 2								
																											resto dell'edificio 1 2								
																											spazi liberi 1 2								
																											DESTINAZIONE DI PIANO								
DATI CRONOLOGICI																		DATI TIPOLOGICI									STRUTTURE E MATERIALI								
Costruzione del XVII o del XVIII sec.																		Edificio tra due strade con pian- ta ad U.									Muratura di pietrame rivestita di intonaco.								
Aggiunti balconi all'interno.																		Altezza di tre piani su viale V. Emanuele e di quattro su via Pi- gnolo.									Solai in legno.								
																		Copertura a padiglione.									Copertura con orditura in legno e man- to in coppi.								
																											Contorni delle aperture in arenaria.								
PROPRIETARIO ATTUALE																		CARATTERISTICHE PARTICOLARI E CONTESTO									PROPOSTE DI RESTAURO

Verso il viale fronte composta in simmetria con portale ad arco in arenaria.									Sostituzione di contorni sfaldati delle aperture.								
																		Fronte sù via Pignolo: balcone so- pra il portale d'ingresso e balau- stra in ferro battuto.									OSSERVAZIONI								
BIBLIOGRAFIA																		Cortile interno. Piccolo giardino recintato a nord tra il viale e via																	
																		negozi, attività artigianali, vetrine, insegna, ecc. Pignolo.																	
DOCUMENTI ANNESSI																											REDATTA DA A. Piantanida -gennaio 1973								
NEG. 3.16a/ 3.28a/ 19.30a																											REVISIONATA DA V. Zanella -febbraio 1973								
																											VISTA DA								
1 2 3 4 5 6 7 8 9									1 2 3 4 5 6 7 8 9									1 2 3 4 5 6 7 8 9
