| 1 2 3 4 5 6 7 8 9 | | | | | | | | | 1 2 3 4 5 6 7 8 9 | | | | | | | | | 1 2 3 4 5 6 7 8 9 | | | | | | | | | | | | | | | | | | | | | | | | | | | | | | | | | | | |
|---|--|--|--|--|--|--|--|--|---|--|--|--|--|--|--|--|--|---|--|--|--|--|--|--|--|--|---|--|--|--|--|--|--|--|--|---|--|--|--|--|--|--|--|--|---|--|--|--|--|--|--|--|--|
| <b>COMUNE DI BERGAMO</b> | | | | | | | | | | | | | | | | | | <b>INVENTARIO DEI BENI CULTURALI E AMBIENTALI</b> | | | | | | | | | | | | | | | | | | <b>MONUMENTI</b> | | | | | | | | | | | | | | | | | |
| DENOMINAZIONE Edificio residenziale | | | | | | | | | | | | | | | | | | EPOCA sec. XIX | | | | | | | | | 1 - VALORE ARCHITETTONICO | | | | | | | | | NUMERO SCHEDA | | | | | | | | | | | | | | | | | |
| LOCALITÀ Pignolo VIA Pignolo | | | | | | | | | | | | | | | | | | N. CIV. 108C -110 | | | | | | | | | a) pessimo b) cattivo c) mediocre<br>d) buono e) ottimo | | | | | | | | | 0 1 5 0 6 0 4 | | | | | | | | | | | | | | | | | |

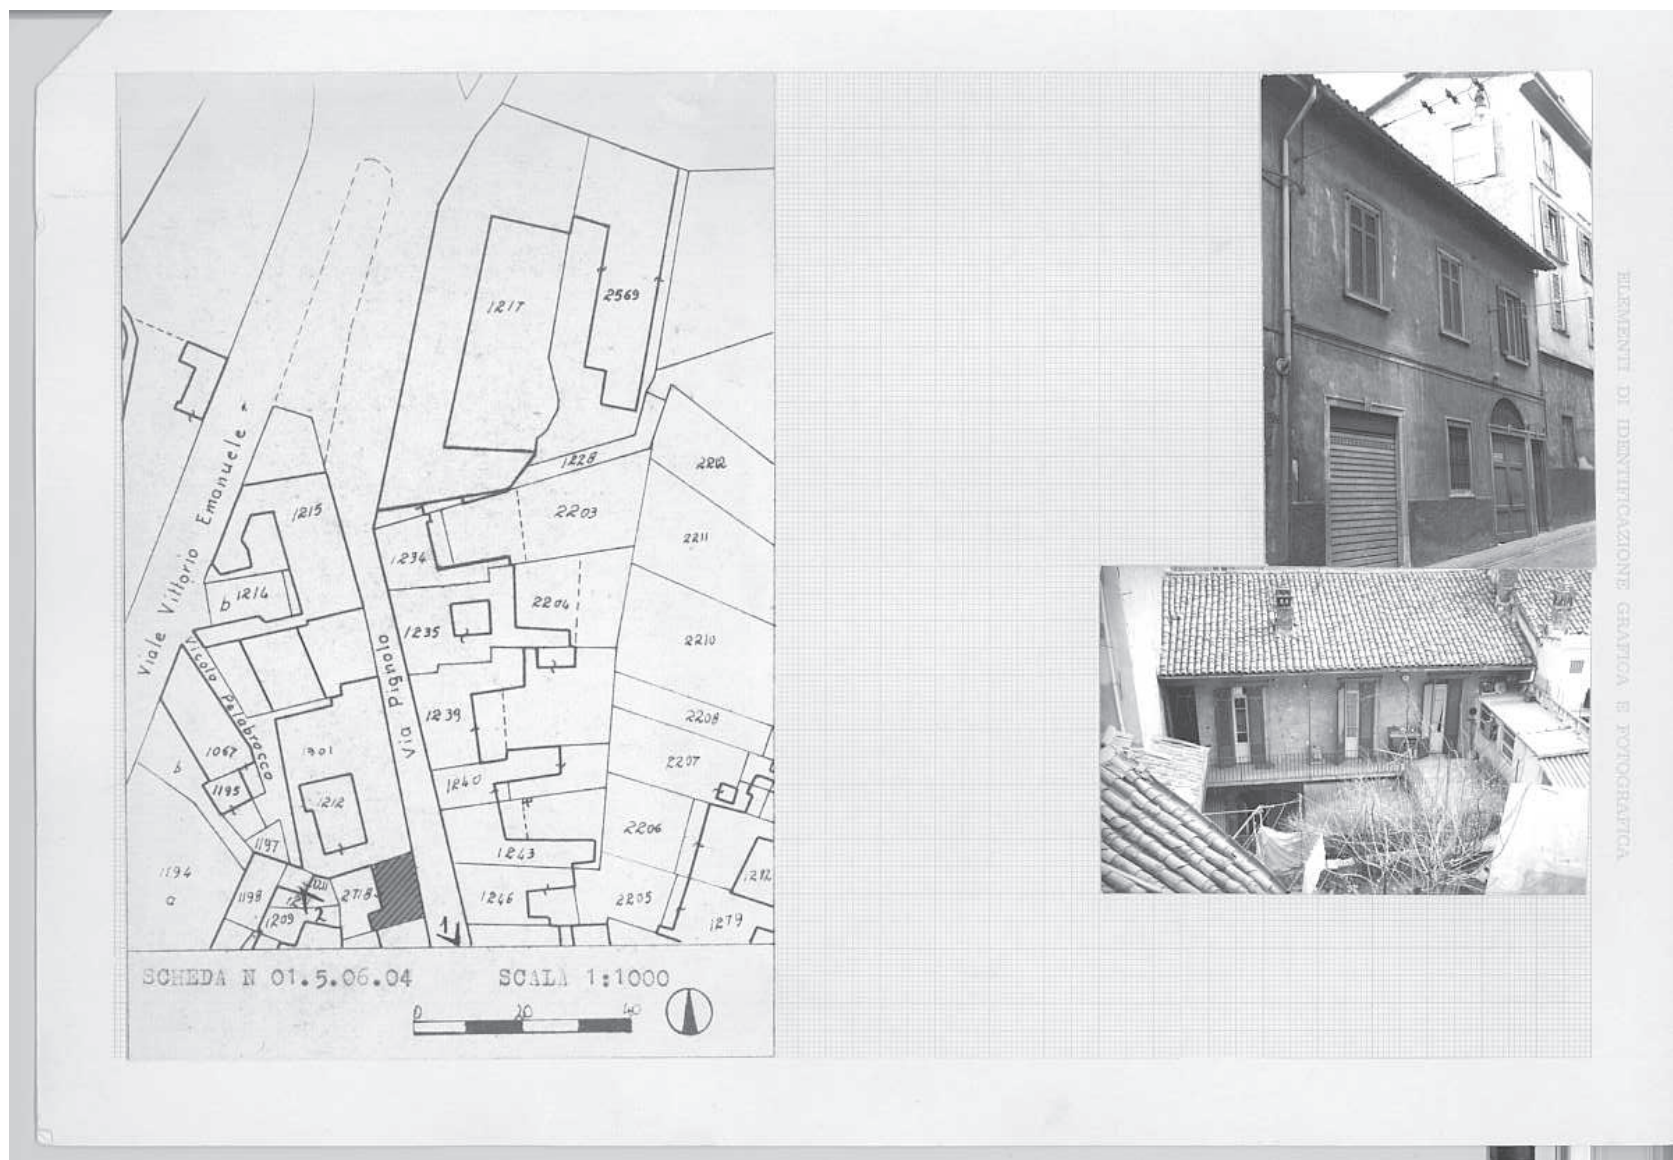
| 1 2 3 4 5 6 7 8 9 | | | | | | | | | 1 2 3 4 5 6 7 8 9 | | | | | | | | | 1 2 3 4 5 6 7 8 9 | | | | | | | | | | | | | | | | | | | | | | | | | | | | | | | | | | | |
|---|--|--|--|--|--|--|--|--|---|--|--|--|--|--|--|--|--|---|--|--|--|--|--|--|--|--|---|--|--|--|--|--|--|--|--|---|--|--|--|--|--|--|--|--|---|--|--|--|--|--|--|--|--|
| Struttura apparente del sec. XIX su<br>antica cortina. | | | | | | | | | | | | | | | | | | Edificio in cortina con pianta ad<br>L. | | | | | | | | | Muratura di pietrame rivestita di<br>intonaco. | | | | | | | | | | | | | | | | | | | | | | | | | | |
| Contorni aperture esterne degli ini-<br>zi del sec. XX | | | | | | | | | | | | | | | | | | Altezza di due piani.<br>Copertura a due falde. | | | | | | | | | Solai di legno.<br>Copertura con orditura di legno e<br>manto di coppi. | | | | | | | | | | | | | | | | | | | | | | | | | | |
| | | | | | | | | | | | | | | | | | | Marcapiano sopra il piano terreno. | | | | | | | | | | | | | | | | | | | | | | | | | | | | | | | | | | | |
| | | | | | | | | | | | | | | | | | | Cortile. | | | | | | | | | | | | | | | | | | | | | | | | | | | | | | | | | | | |
| | | | | | | | | | | | | | | | | | | | | | | | | | | | Ampio stacco della linea di gronda<br>rispetto all'edificio a monte. | | | | | | | | | | | | | | | | | | | | | | | | | | |
