1 2 3 4 5 6 7 8 9									1 2 3 4 5 6 7 8 9									1 2 3 4 5 6 7 8 9																										
COMUNE DI BERGAMO																		INVENTARIO DEI BENI CULTURALI E AMBIENTALI																		MONUMENTI								
DENOMINAZIONE Edificio residenziale																		EPOCA sec. XVII ?									1 - VALORE ARCHITETTONICO																	
LOCALITÀ Pignolo VIA Pelabrocco																		N. CIV. 1 E-1									a) pessimo b) cattivo c) mediocre d) buono e) ottimo																	
CATASTO Bergamo f. 6, mp. 1204																											2 - NECESSITÀ DI RESTAURO																	
PROPRIETÀ privata USO ATTUALE abitazione																											a) impossibile b) restauro integrale c) restauro interno o esterno d) restauri parziali e) ottime condizioni																	
STRUTTURE VERTICALI <input type="checkbox"/>						STRUTTURE ORIZZONTALI <input type="checkbox"/>						COPERTURE <input type="checkbox"/>						UMIDITÀ <input type="checkbox"/>						GRADO

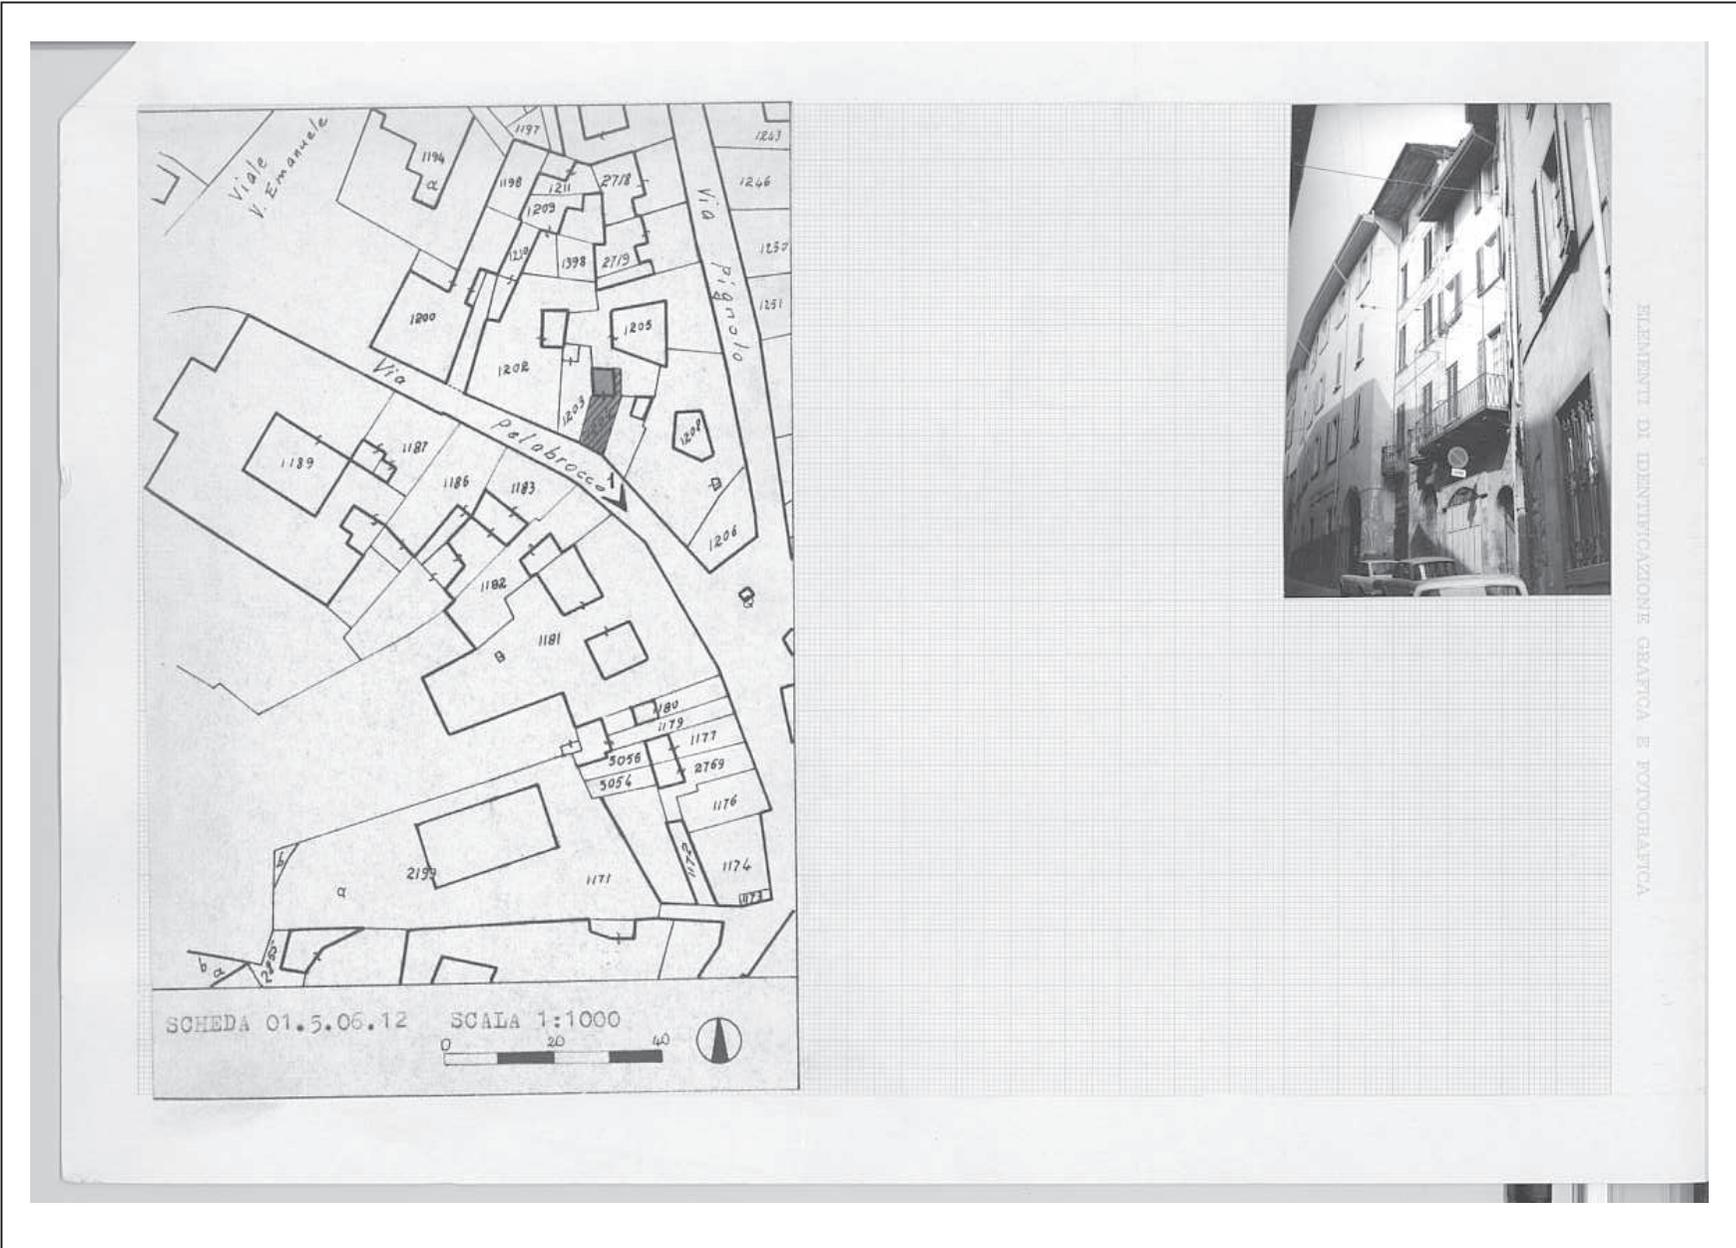
PROTEZIONE ESISTENTE P.R.G. n.a. art. 11																		piano terreno									1 2																	
PROTEZIONE PROPOSTA fronte su strada e pozzo nel cortile																		resto dell'edificio									1 2																	
																		spazi liberi									1 2																	
																		DESTINAZIONE DI PIANO																										
DATI CRONOLOGICI																		DATI TIPOLOGICI																		STRUTTURE E MATERIALI								
Edificio almeno del XVII secolo su antica cortina.																		Edificio in cortina di pianta irregolare con stretto androne laterale di accesso a un cavedio su cui si affacciano ballatoi degradati.																		Muratura di pietrame rivestita di intonaco.								
Probabili rimaneggiamenti nel XIX secolo.																		Copertura a due falde.																		Solai di legno.								
Nel cavedio pietra di chiave d'arco con la data 1847.																																				Copertura con orditura in legno e mantoi di coppi.

PROPRIETARIO ATTUALE																		CARATTERISTICHE PARTICOLARI E CONTESTO																		PROPOSTE DI RESTAURO								
																		Verso strada al 1° piano balcone lungo quanto il prospetto.																		Risanamento								
																		Nell'androne pozzo con fronte di arenaria.																										
BIBLIOGRAFIA																		Nel cortile scala e ballatoio con ringhiera in legno.																		OSSERVAZIONI								
DOCUMENTI ANNESSI																		negozi, attività artigianaII, vetrina, insegno, ecc.																		REDATTA DA A. Piantanida -gennaio 1973								
NEG. 5.6a																																				REVISIONATA DA V. Zanella febbraio 1973								
																																				VISTA DA								
1 2 3 4 5 6 7 8 9									1 2 3 4 5 6 7 8 9									1 2 3 4 5 6 7 8 9
