1 2 3 4 5 6 7 8 9									1 2 3 4 5 6 7 8 9									1 2 3 4 5 6 7 8 9																	
COMUNE DI BERGAMO																		INVENTARIO DEI BENI CULTURALI E AMBIENTALI									MONUMENTI								
DENOMINAZIONE Edificio residenziale																		EPOCA sec. <u>XV(?)</u> -XIX									1 - VALORE ARCHITETTONICO								
LOCALITÀ <u>Pignolo</u> VIA <u>Pelabrocco</u>																		N. CIV. <u>6B-8</u>									a) pessimo b) cattivo c) mediocre di buono e) ottimo								
CATASTO <u>Bergamo f.6; mp. 1187 e parte del 1189</u>																											2 - NECESSITÀ DI RESTAURO								
PROPRIETÀ <u>privata</u> USO ATTUALE <u>abitazione</u>																											a) impossibile b) restauro integrale c) restauro interno o esterno d) restauri parziali e) ottime condizioni								
STRUTTURE VERTICALI <input type="checkbox"/>						STRUTTURE ORIZZONTALI <input type="checkbox"/>						COPERTURE <input type="checkbox"/>						UMIDITÀ <input type="checkbox"/>						GRADO

1 2 3 4 5 6 7 8 9									1 2 3 4 5 6 7 8 9									1 2 3 4 5 6 7 8 9																	
COMUNE DI BERGAMO																		INVENTARIO DEI BENI CULTURALI E AMBIENTALI									MONUMENTI								
DENOMINAZIONE Edificio residenziale

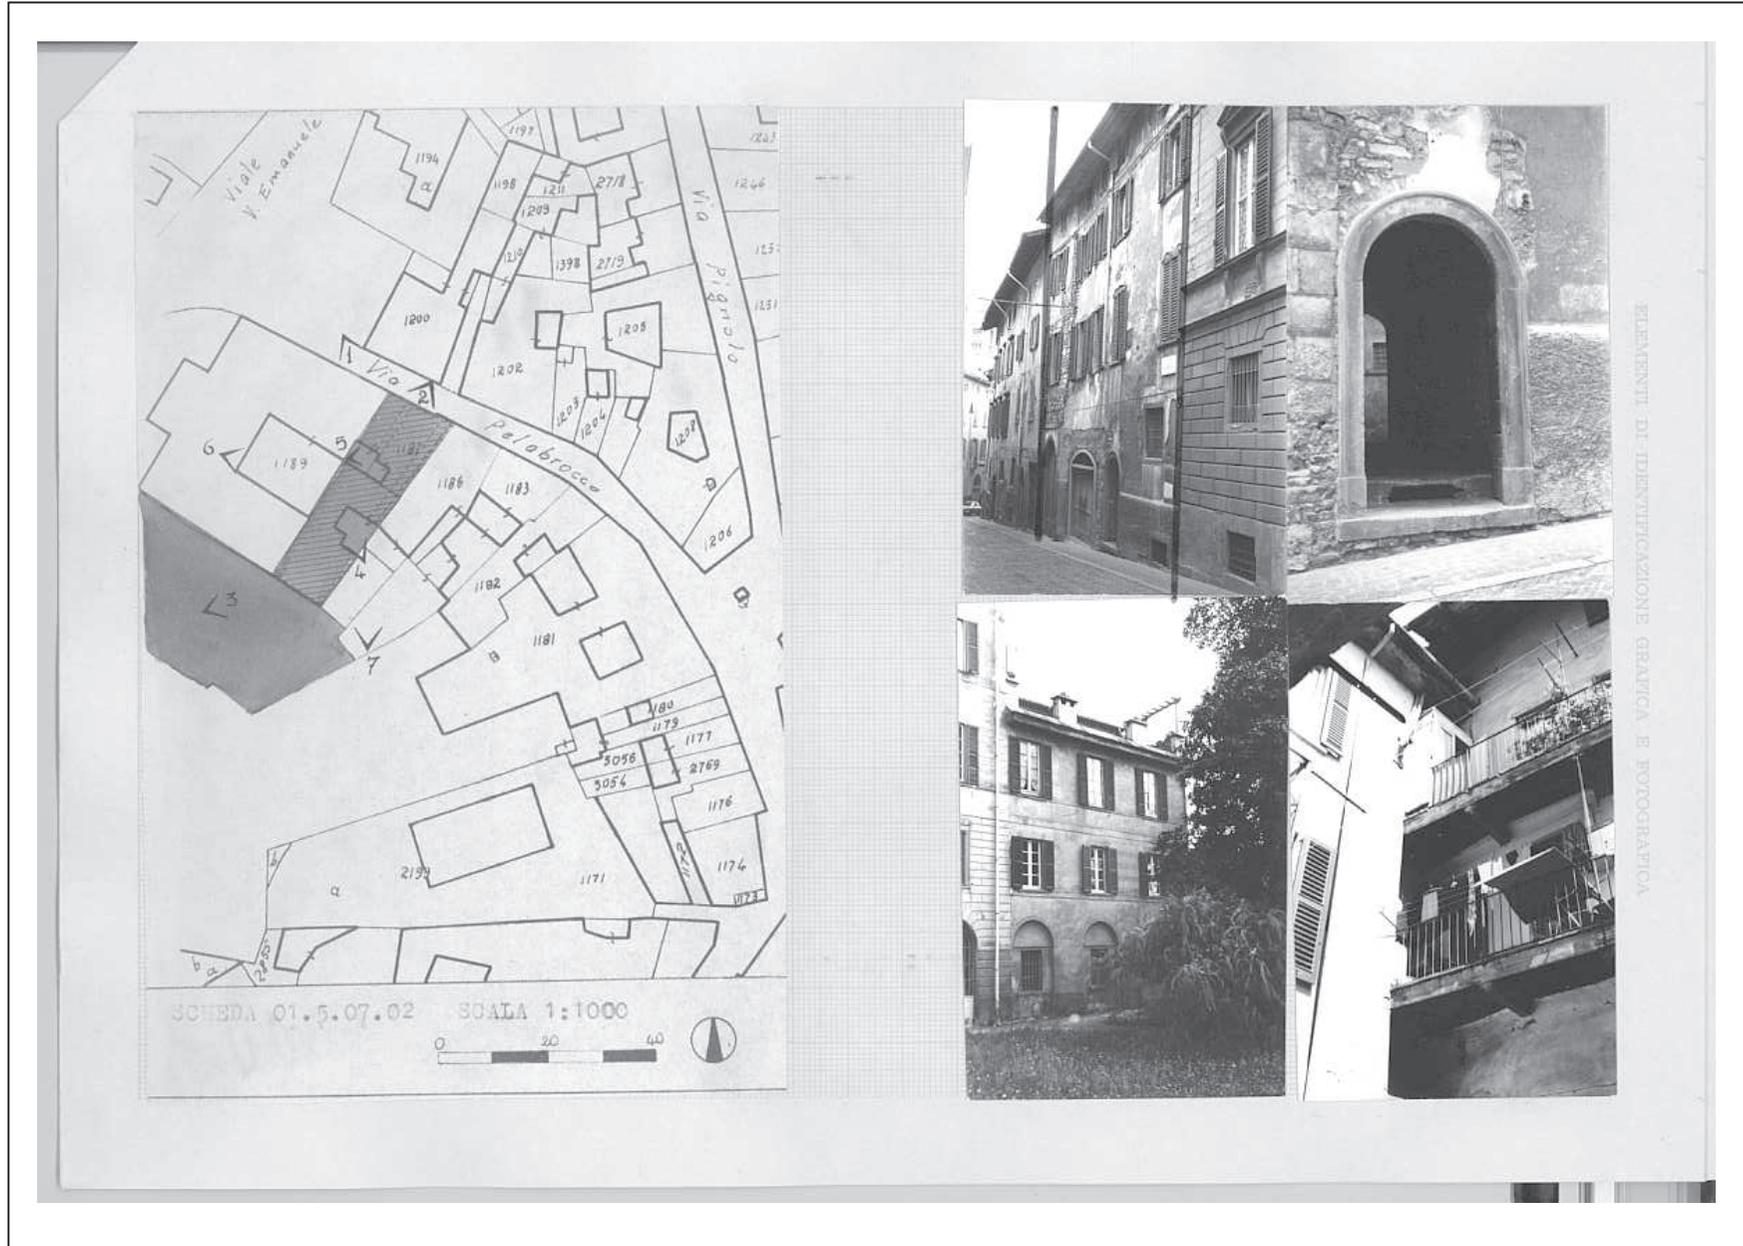
PROTEZIONE ESISTENTE <u>P.R.G. n.a. art.11</u>																											piano terreno 1/2								
PROTEZIONE PROPOSTA																											resto dell'edificio 1/2								
																											spazi liberi 1/2								
																											DESTINAZIONE DI PIANO								
DATI CRONOLOGICI																		DATI TIPOLOGICI									STRUTTURE E MATERIALI								
Sulla facciata del corpo su strada affiorano tracce murarie di pietra a faccia a vista di origine medioevale.																		Edificio in cortina con pianta rettangolare, intervallata da due cortili non comunicanti. Altezza di quattro piani. Ingresso pedonale al n.8 con androne stretto con voltine a crociera che immette nel cortile (I). Ingresso carrabile al n.6B con androne coperto con travi di legno che immette nel II cortile. Copertura									Murature miste di pietre e mattoni con tracce di strutture murarie medioevali rivestite d'intonaco in parte scrostate. Solai in legno. Copertura con orditura in legno e manto in coppi. Contorni di alcune finestre in arenaria e in legno. Copertura a due falde; il corpo verso il giardino in parte copertura piana praticabile.

I due corpi di fabbrica successivi a quello su strada sono di epoca più recente di quello su via Pelabrocco.																		Il corpo di fabbrica in corrispondenza del n.6B è in lieve risalto su strada rispetto all'altro. Nel II cortile rampa di scale esterne collegate con ballatoi di pietra. Nel l'altro cortile ballatoi e scale esterne in legno. Giardino in comune con Palazzo Stampa (v. scheda negozi, attività artigianali, vetrina, insegne, ecc. 01.5.07.01)									PROPOSTE DI RESTAURO								
Sistemazione recente di apertura su strada.																		Apertura recente su strada di forma arco ribassato, il tutto contornato da cornici in pietra artificiale di cemento e graniiglia di marmo grigia.									Rifacimento intonaci. Risanamento.								
PROPRIETARIO ATTUALE																											OSSERVAZIONI								
BIBLIOGRAFIA																											REDDATTA DA <u>A.Piantanida</u> -febbraio 1973
