| 1 2 3 4 5 6 7 8 9 | | | | | | | | | 1 2 3 4 5 6 7 8 9 | | | | | | | | | 1 2 3 4 5 6 7 8 9 | | | | | | | | | | | | | | | | | | | | | | | | | | |
|---|--|--|--|--|--|---|--|--|---|--|--|---|--|--|--|--|--|---|--|--|--|--|--|---|--|--|---|--|--|--|--|--|--|--|--|---|--|--|--|--|--|--|--|--|
| COMUNE DI BERGAMO | | | | | | | | | | | | | | | | | | INVENTARIO DEI BENI CULTURALI E AMBIENTALI | | | | | | | | | | | | | | | | | | MONUMENTI | | | | | | | | |
| DENOMINAZIONE Palazzo Lupi | | | | | | | | | | | | | | | | | | EPOCA sec. XVI | | | | | | | | | 1 - VALORE ARCHITETTONICO<br>a) pessimo b) cattivo c) mediocre<br>d) buono e) ottime<br>2 - NECESSITA DI RESTAURO<br>a) impossibile b) restauro integrale<br>c) restauro interno o esterno<br>d) restauri parziali e) ottime condizioni | | | | | | | | | NUMERO SCHEDA<br>0150706 | | | | | | | | |
| LOCALITA Pignolo VIA Pignolo | | | | | | | | | | | | | | | | | | N. CIV. 98 | | | | | | | | | | | | | | | | | | | | | | | | | | |

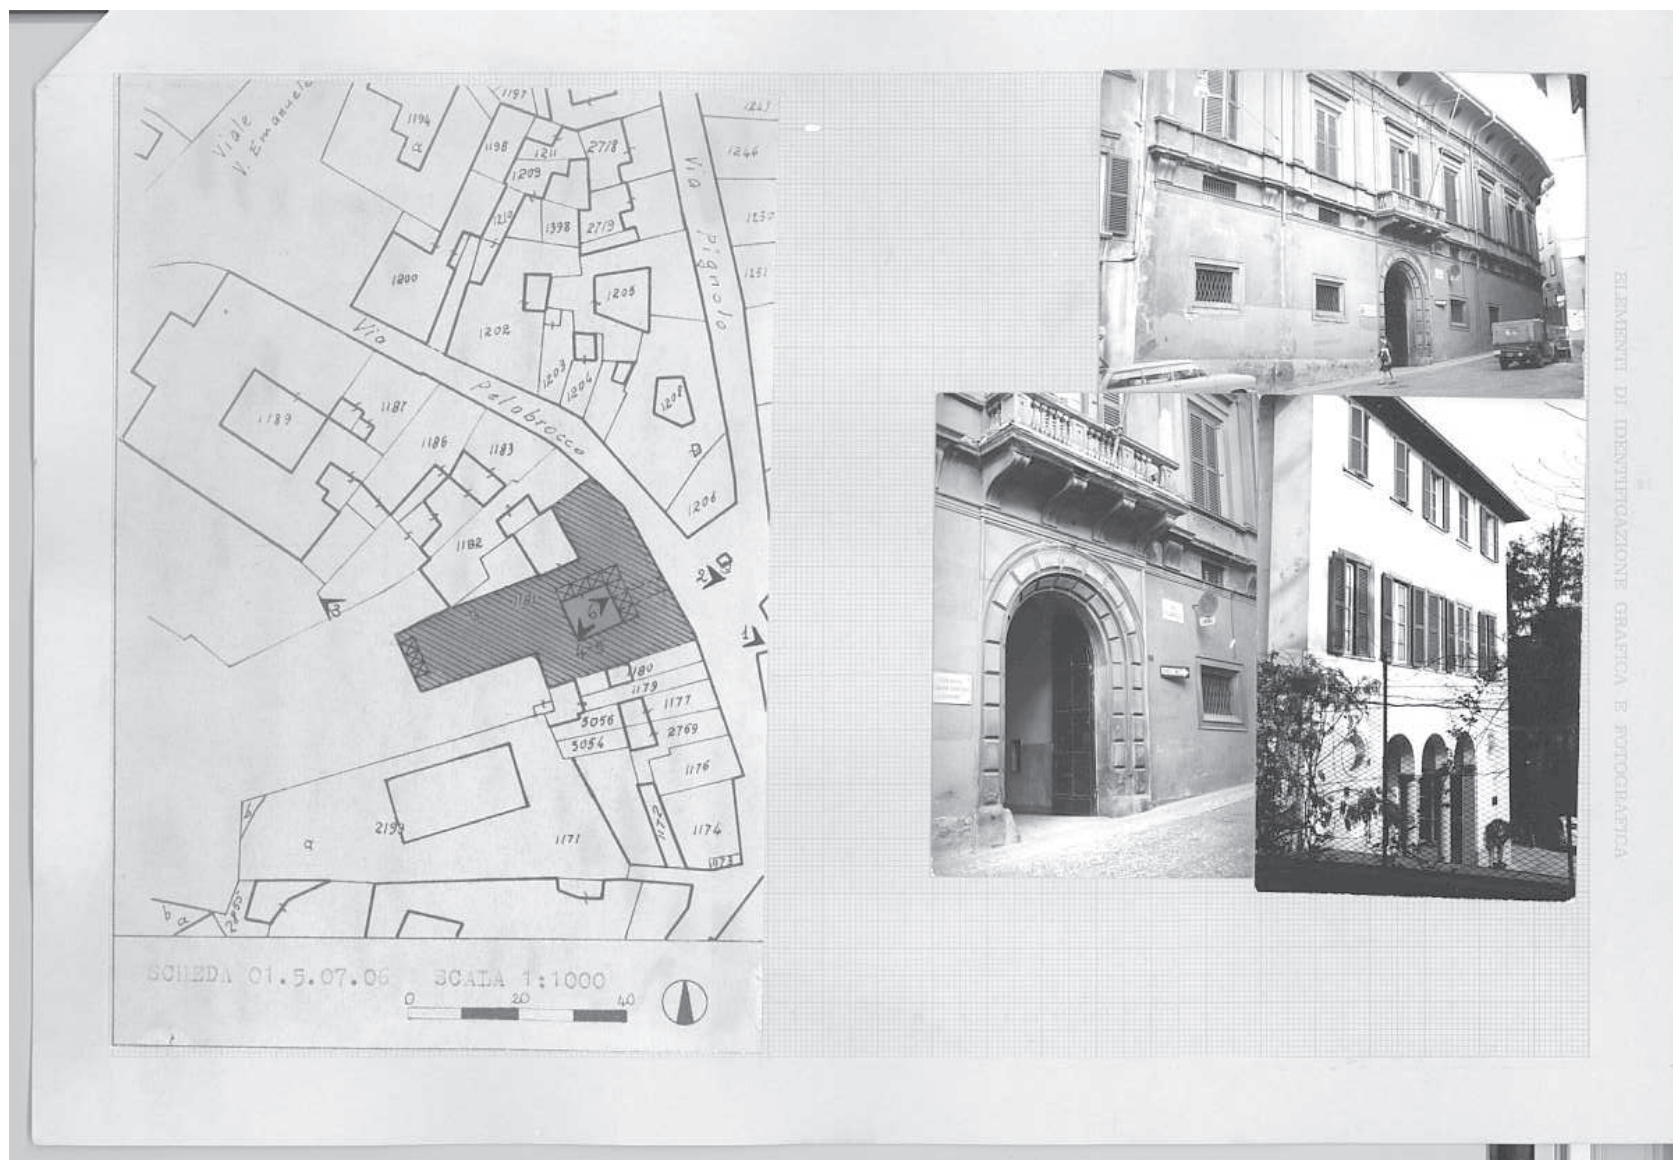
| 1 2 3 4 5 6 7 8 9 | | | | | | | | | 1 2 3 4 5 6 7 8 9 | | | | | | | | | 1 2 3 4 5 6 7 8 9 | | | | | | | | | | | | | | | | | | | | | | | | | | |
|---|--|--|--|--|--|---|--|--|---|--|--|---|--|--|--|--|--|---|--|--|--|--|--|---|--|--|---|--|--|--|--|--|--|--|--|---|--|--|--|--|--|--|--|--|
| Epoca di costruzione: sec. XVI con ampliamento verso ovest nel XIX secolo. | | | | | | | | | | | | | | | | | | Edificio in cortina a pianta irregolare: palazzo con cortile interno | | | | | | | | | Murature di pietrame rivestite d'intonaco. | | | | | | | | | | | | | | | | | |
| | | | | | | | | | | | | | | | | | | Altezza di due piani su strada, di tre sul giardino. Androne con volta a botte. Cortile con due lati porticati e due loggiati sovrapposti. | | | | | | | | | Locali al piano terreno e al primo piano con soffitti a volta di diverso tipo. | | | | | | | | | | | | | | | | | |
| | | | | | | | | | | | | | | | | | | Ampio raccordo curvo tra la gronda e la parete di prospetto. | | | | | | | | | Contorni delle aperture, balcone, fasci marcapiano in arenaria. | | | | | | | | | | | | | | | | | |
| | | | | | | | | | | | | | | | | | | Copertura a due falde. | | | | | | | | | Copertura con orditura in legno e manto in coppi, porzione con manto di tegole marsigliesi. | | | | | | | | | | | | | | | | | |
| PROPRIETARIO ATTUALE | | | | | | | | | | | | | | | | | | Nel cortile: archi a tutto sesto, colonne di arenaria e capitelli cinquecenteschi. | | | | | | | | | | | | | | | | | | | | | | | | | | |
| | | | | | | | | | | | | | | | | | | Serie di sale al piano terreno con decorazioni a stucco e dipinte del secolo XIX. Al primo piano soffitti del '500 in travi di legno dipinte e a cassettoni. Portico ad archi su | | | | | | | | | OSSERVAZIONI | | | | | | | | | | | | | | | | | |
