1 2 3 4 5 6 7 8 9									1 2 3 4 5 6 7 8 9									1 2 3 4 5 6 7 8 9																										
COMUNE DI BERGAMO																		INVENTARIO DEI BENI CULTURALI E AMBIENTALI																		MONUMENTI								
DENOMINAZIONE Edificio residenziale																		EPOCA sec. XVIII																		1 - VALORE ARCHITETTONICO								
LOCALITÀ Pignolo VIA Pignolo																		N. CIV. 92A -94																		a) pessimo b) cattivo c) mediocre d) buono e) ottime								
CATASTO Bergamo f.6; mp. 2769 - 1177 - 3054 - 3056																																				NUMERO SCHEDA								
PROPRIETÀ privata																		USO ATTUALE negozi ed abitazione																		0 1 5 0 7 0 8								
STRUTTURE VERTICALI						STRUTTURE ORIZZONTALI						COPERTURE						UMIDITÀ						2 - NECESSITÀ DI RESTAURO

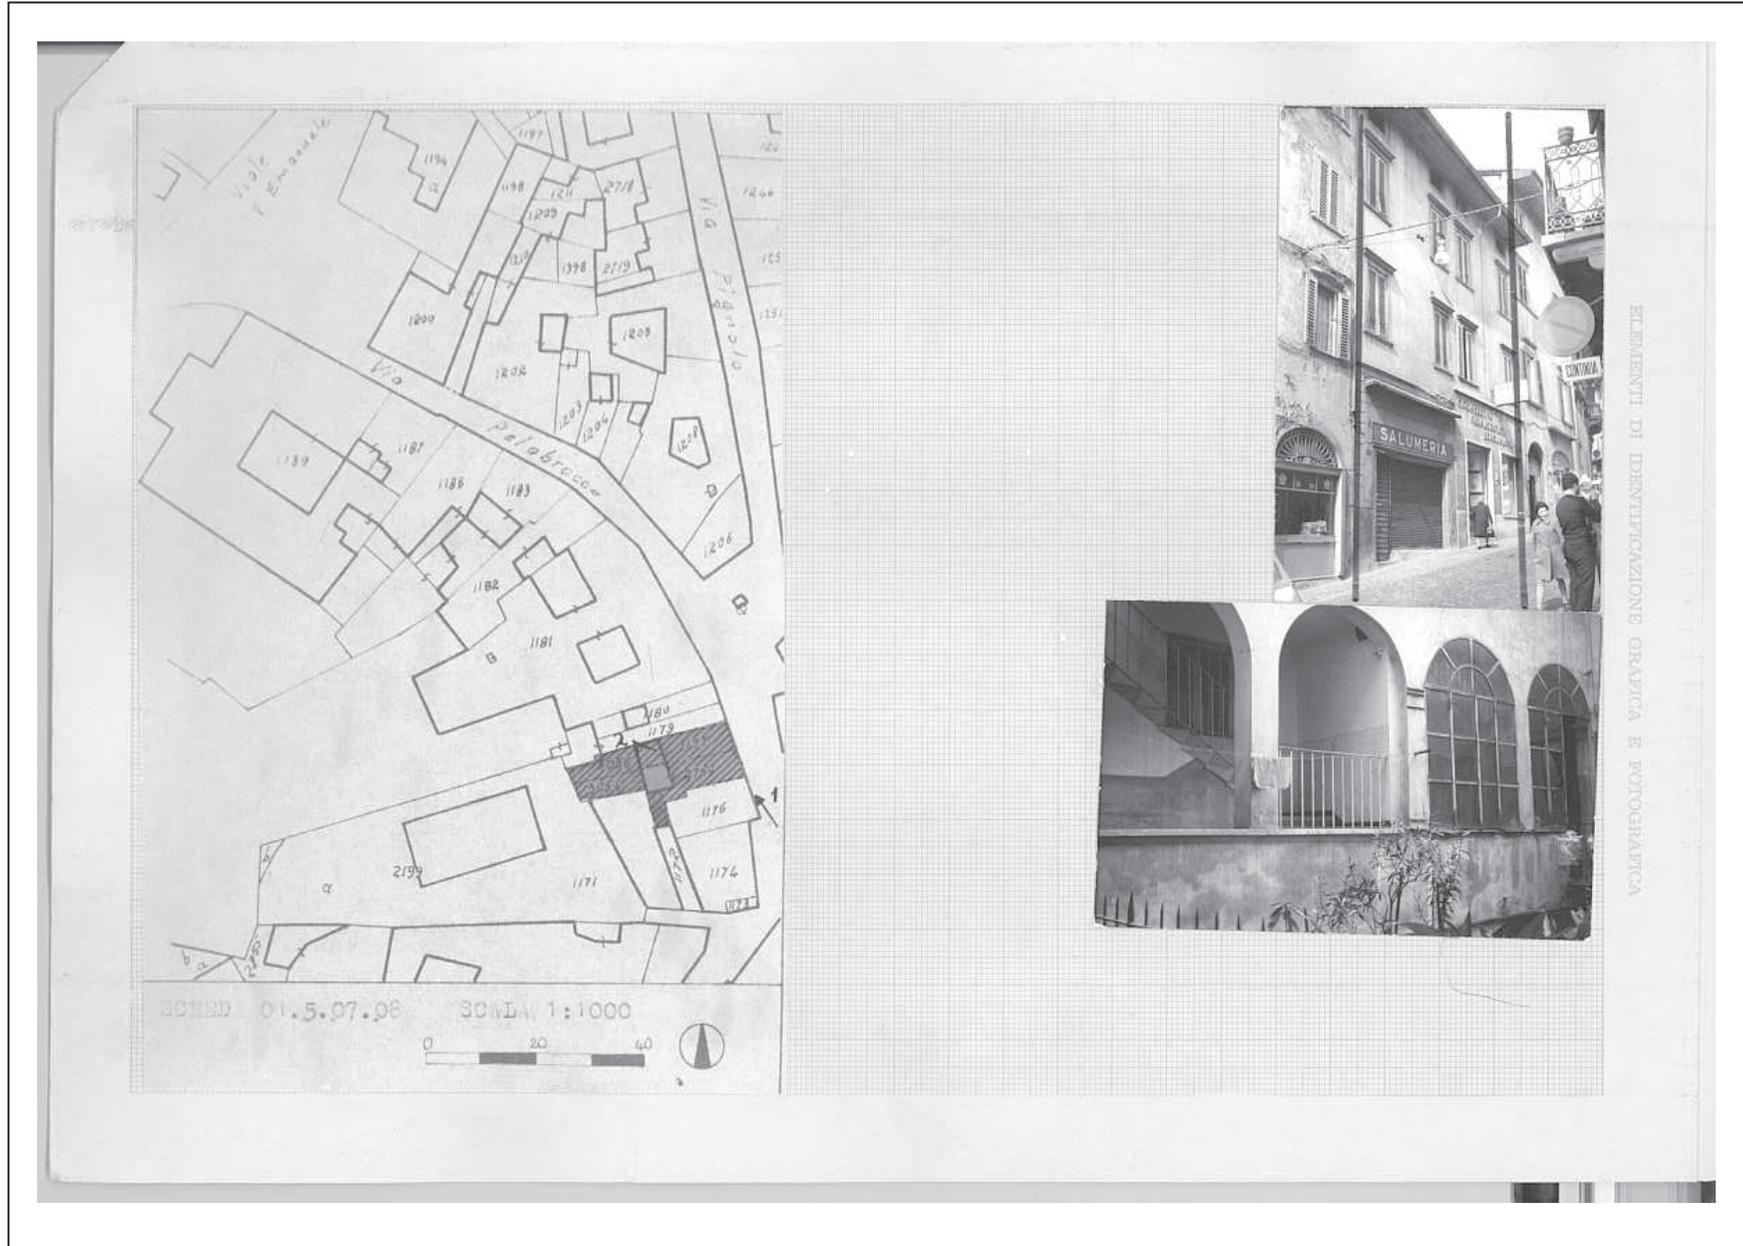
a) impossibile b) restauro integrale c) restauro interno o esterno d) restauri parziali e) ottime condizioni																				
PROTEZIONE ESISTENTE P.R.G. n.a. art. 11																																				GRADO								
PROTEZIONE PROPOSTA																																				a b c d e								
																																				3								
																																				piano terreno								
																																				resto dell'edificio								
																																				spazi liberi								
																																				DESTINAZIONE DI PIANO								
DATI CRONOLOGICI																		DATI TIPOLOGICI																		STRUTTURE E MATERIALI								
Edificio d'aspetto esterno settecentesco su basi preesistenti.																		Edificio in cortina a quattro piani a pianta irregolare, con altana. Cortile già porticato su due lati con luci archivoltate di diversa ampiezza e colonne d'ordine tuscano in parte occupato al piano terreno da costruzioni con lucernari di vetrocemento. Al I piano logge con archi a tutto sesto in parte con																		Murature miste di pietra e mattoni rivestite d'intonaco.

Ristrutturazione in questo secolo della scala.																		CARATTERISTICHE PARTICOLARI E CONTESTO: serramenti di ferro. Al II e III piano logge architravate; nelle logge si svolgono le scale; copertura a due falde.																		Locali al piano terra adibiti a negozio già coperti con volta a botte, ora con solai in c.a.								
Le volte esistenti al piano terreno furono demolite nel 1949 ed il cortile per l'altezza del piano terreno fu occupato da costruzioni.																		CARATTERISTICHE E CONTESTO																		Solai in legno.								
PROPRIETARIO ATTUALE																		Finestre al I e II piano con coronamento rettilineo aggettante in arenaria. Passaggio aperto tra case negozi, attività artigianali, vetrine, insegne, ecc. (mp. 1172) in																		Copertura con orditura in legno e manti in coppi.								
BIBLIOGRAFIA																		Negozii con aperture architravate, bugne lisce ottenute con intonaco cenno levigate più alto del primo.																		Contorni delle aperture parte in arenaria e parte in legno (interno).

DOCUMENTI ANNESSI																																				PROPOSTE DI RESTAURO								
NEG. 5.23a / 5.28a																																				Liberazione del cortile dalla costruzione realizzata nel 1949. Sistemazione delle logge al I piano. Regolarizzare il livello del rivestimento esterno dei negozi (a bugne). Scala con gradini in legno. (mp. 3056).								
di cui uno con rivestimento esterno e l'altro con rivestimento a lastre di																																				OSSERVAZIONI								
																																				VEDUTE								
																																				REDATTA DA A. Piantanida -gennaio 1973								
																																				REVISIONATA DA V. Zanella febbraio 1973								
																																				VISTA DA								
1 2 3 4 5 6 7 8 9									1 2 3 4 5 6 7 8 9									1 2 3 4 5 6 7 8 9
